# Besiktningsprotokoll

Anticimex Försäkringsbesiktning i samarbete med Fastighetsbyrån

| Fastighetsadress:<br>Hägnadsvägen 1b | |

| Besiktningsdatum:<br>2025-06-09 | Protokollnummer:<br>69055340 |

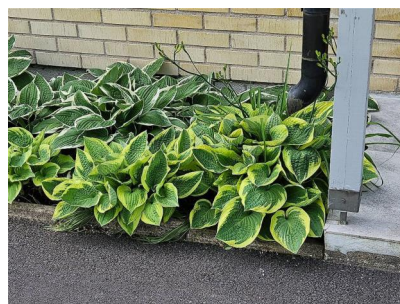
Växter finns i anslutning till byggnaden.

Området närmast huset rekommenderas att vara fritt från växtlighet.

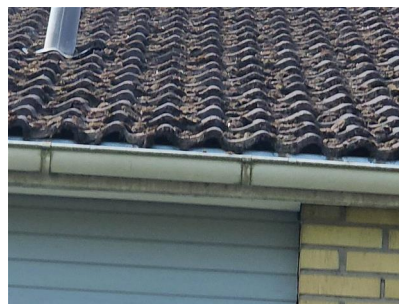
Yttertaket är äldre.  
Moss påväxt finns på taket.  
Taket är besiktat från marken.

Takpannor, plåtdetaljer och underlagspapp har enligt vår bedömning en begränsad livslängd. Eftersom husets taktäckning är äldre har det ett minskat motstånd mot vatteninträngning. Detta i sin tur kan leda till fuktskador på träläkt och vidare ner i underliggande konstruktioner.

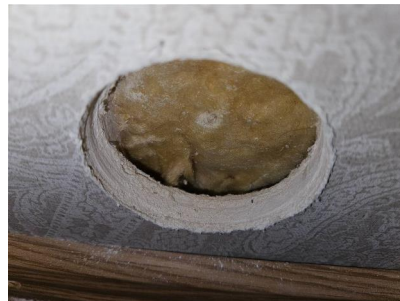
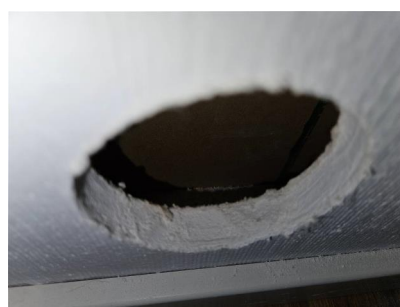
Vid kontroll av konstruktion uppmättes fuktvärden under kritisk nivå för mikrobiell tillväxt och normal lukt upplevdes.

Grundläggningen består av en betongplatta på mark utan underliggande isolering och med ytskikt dikt an betongen. Limmade plastmattor förekommer.

Fuktkvoten uppmättes till under 7% vid stickprovsmätning i ytterväggssyll i köket samt innerväggssyll mellan köket och vardagsrummet.

Väggssyllar riskerar att drabbas av fuktskador på grund av naturlig fuktpåverkan om fuktskyddet är bristfälligt utfört alternativt saknas.

Fuktvandring kan ske från marken genom betongen till organiskt material genom så kallad kapillarsugning och diffusion, vilket kan leda till skador med lukt av mikrobiell karaktär. Om väggssyllarna är tryckimpregnerade kan även en kemisk lukt förekomma.

Avvikande lukt från limmade plastmattor kan förekomma.

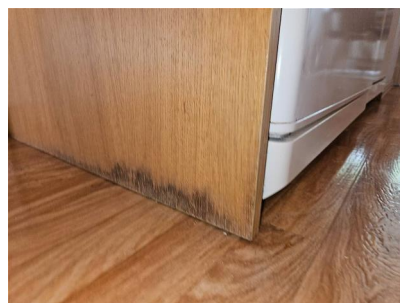
Spår av tidigare fuktpåverkan lokalt på skåp.

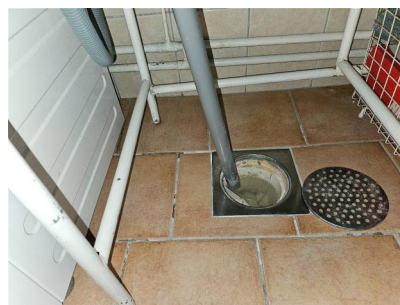
Våtutrymmet har äldre yt-/tätskikt.  
Golvbrunnen är inte utbytt vid tidigare renovering.

Lokalt bristfällig golvlutning.

Bomljud (luftfickor under klinkerplattor) förekommer.

Eftersom funktionen, som innebär att tätskiktet ska vara vattentätt, kan vara nedsatt finns en ökad risk att vatten tränger igenom ytskiktet/tätskiktet med vattenskador i omkringliggande konstruktioner som följd.

Fuktindikering utförd utan anmärkning.

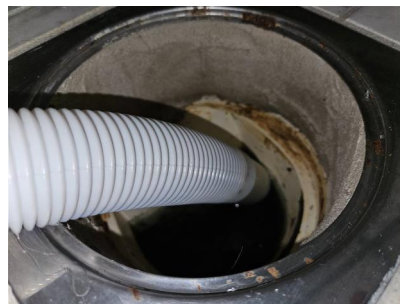
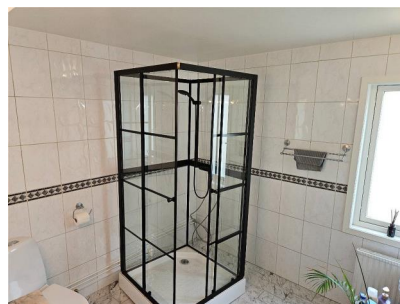
Våutrymmet har äldre yt-/tätskikt.  
Golvbrunnen är inte utbytt vid renovering.

Detta kan medföra en ökad risk att vatten tränger igenom  
ytskiktet/tätskiktet med vattenskador i omkringliggande konstruktioner  
som följd.

Fuktindikering utförd utan anmärkning.

Eluttag på vägg bakom duschkabin.
