**Fastighetsuppgifter**

Värsta 2:1

Sjöbacka gård 1

Byggnadsbeskrivning  
Huset är ett 1½-planshus med källare.

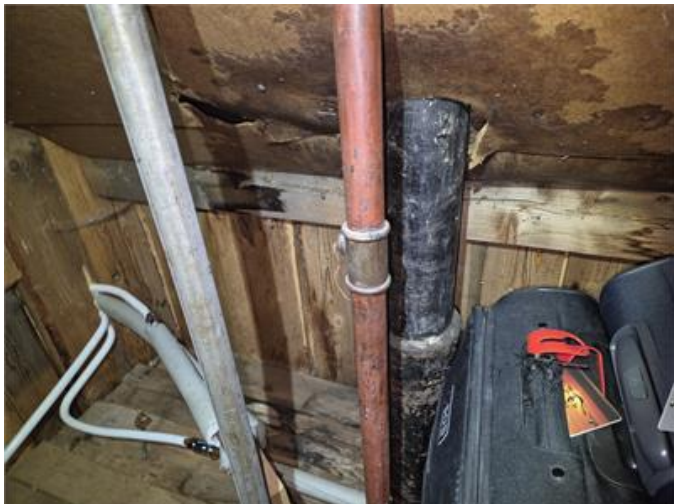
| Besiktningsresultat | | | | | |
|---|---|---|---|---|---|
| Sidovind 4 Äldre | | X | | | Äldre skada noterades, se bild. Enligt uppgift från fastighetsägaren åtgärdades läckaget för ca 5 år sedan. |

Äldre skada vid ena sidovinden.

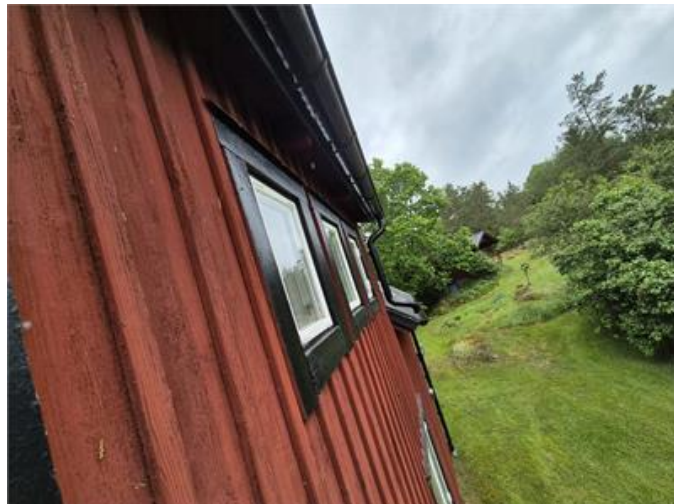
| Besiktningsresultat | | | | | |
|---|---|---|---|---|---|
| Fönster/dörrar | | X | | | - Fönster har underhållsbehov.<br>- Fönsterbleck saknas på dom tre små fönstren på övervåningen, se bild.<br>- Tröskelbleck saknas under dörren vid groventrén. |

Fönsterbleck saknas på fönster.
