**Fastighetsuppgifter**

Hjällsnäs 69:109

Hultvägen 4

## Bilaga 1 för kontroll av valda konstruktioner

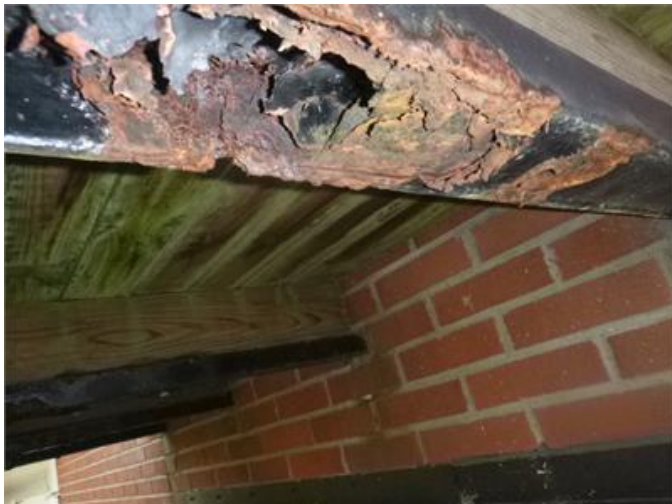
| Besiktningsresultat | | | | | |
|---|---|---|---|---|---|
| Balkong | | | x | | Balkongens bärande konstruktion är rostangripen, kontakta en fackman för vidare kontroll/åtgärd. Bild 1 |

Bilden visar exempel på rostskador i balkongens bärande konstruktion.

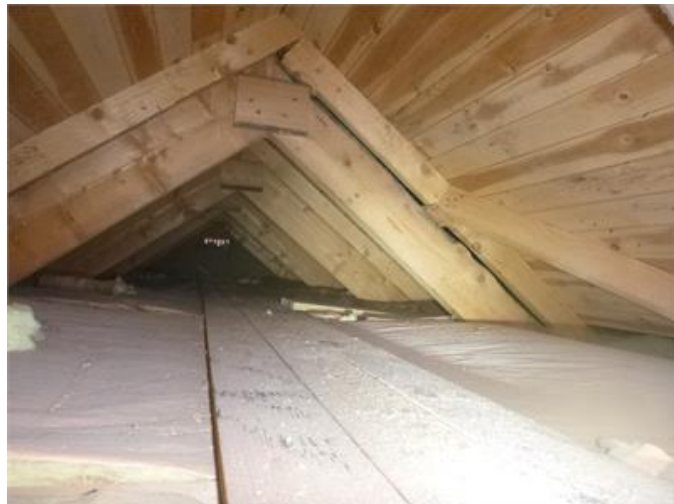
| Besiktningsresultat | | | | | |
|---|---|---|---|---|---|
| Vind | | x | | | Mikrobiell påväxt/missfärgningar förekommer i utrymmet, se kommentar/riskanalys. Bild 2 (Vinden är besiktigad ifrån luckan p.g.a. trångt utrymme). |

Bilden visar vy av vind.

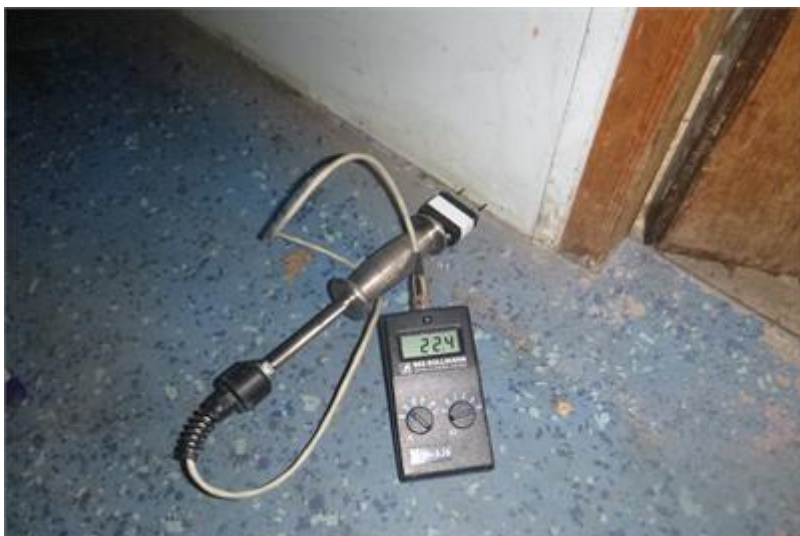
Det kritiska gränsvärdet för mikrobiell tillväxt är ca 17% fuktkvot i trä och för rötskador/svamp ca 28% fuktkvot i trä.

Vid kontroll av konstruktion mättes fuktkvoter stickprovsvis i ytterväggen i garaget till mellan 18- 23% fuktkvot. Puts/färgsläpp förekommer i väggar/golv.

Det rekommenderas att denna besiktning kompletteras med en fördjupad undersökning för att utreda orsaken till samt omfattningen av de fuktelaterade skadorna/bristerna.

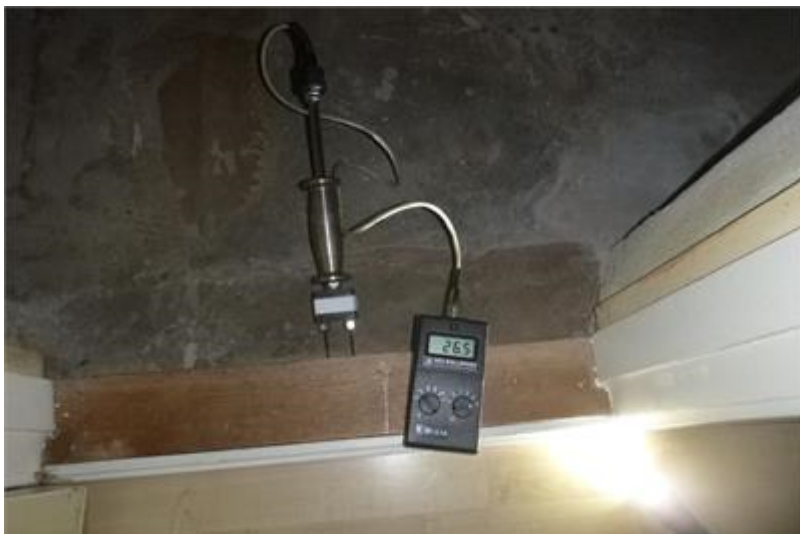
Det kritiska gränsvärdet för mikrobiell tillväxt är ca 17% fuktkvot i trä och för rötskador/svamp ca 28% fuktkvot i trä.

Vid kontroll av konstruktion mättes fuktkvoter stickprovvis i en ingjuten träregel i golvkonstruktionen till mellan 26-27% fuktkvot samt i en fotlist mot ytterväggen till ca 19% fuktkvot. Puts/färgsläpp, missfärgningar samt klinkersläpp noterades i utrymmet.

Det rekommenderas att denna besiktning kompletteras med en fördjupad undersökning av hela källaren för att utreda orsaken till samt omfattningen av de fuktrelaterade skadorna/bristerna.
