Anfasteröd 1:144

Korpemyrsvägen 13

| Besiktningsdatum | 2025-06-10 |
| Besiktningsföretag | OBM Besiktning Bohuslän AB |

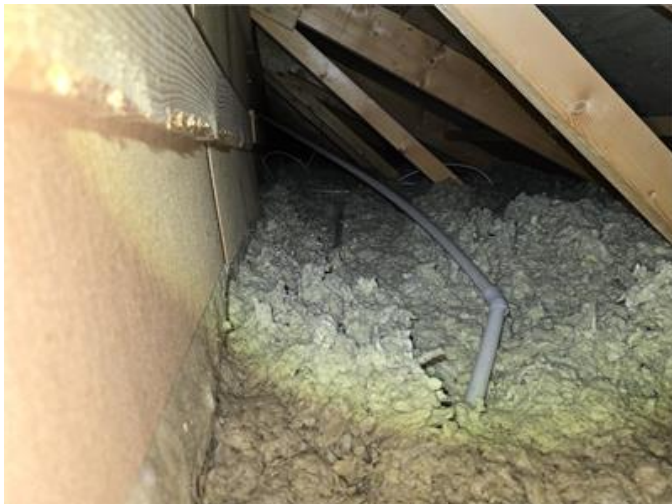
| Besiktningsresultat | | | | | |
|---|---|---|---|---|---|
| EI | | X | | | Elinstallationerna är äldre/original och följer en äldre standard, tex med ojordade vägguttag i sovrums och sällskapsrum. Jordfelsbrytare finns. Oisolerad rördragning förekommer på vindar, risk för kondens i rör. |

Sidovind: Översiktsbild, oisolerade elinstallationer i utrymmet.

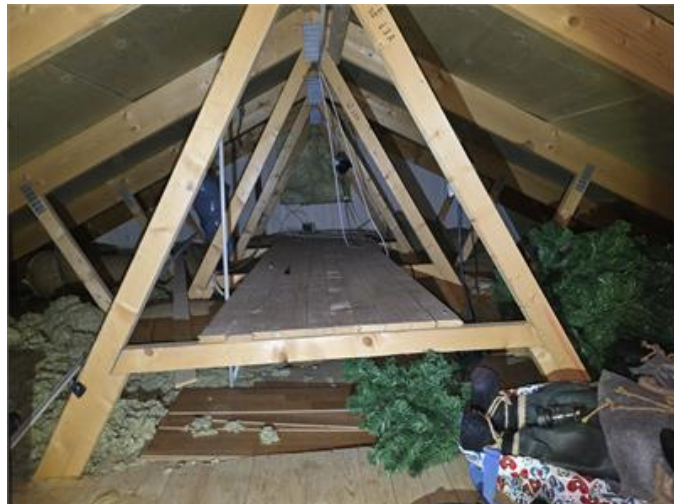
| Besiktningsresultat | | | | | |
|---|---|---|---|---|---|
| Nockvind | | X | | | Mindre mikrobiell påväxt på underlagstak.<br>Se kommentar/riskanalys. |

När det finns brister i tätningen mellan ett varmt och ett kallt utrymme finns det en risk att relativt varm och fuktig luft kommer ut från det varma utrymmet och kondenserar mot en kallare yta, tex underlagstaket, med mikrobiell skador som följd.

Nockvind: Översiktsbild ovan Garage/Tvätt/Dusch/Pannrum.

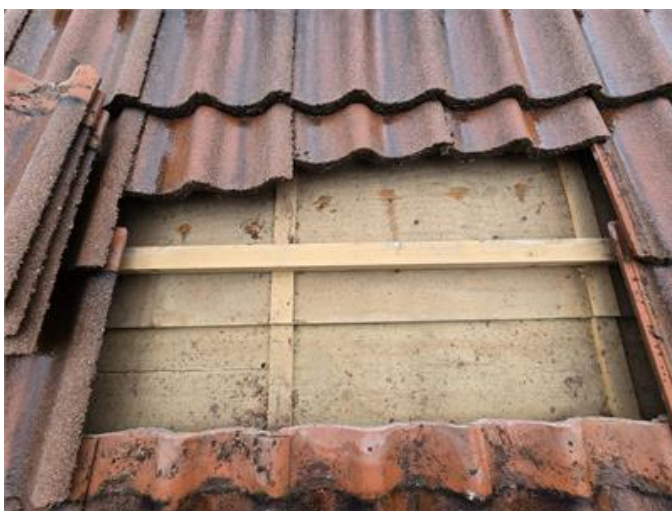
| Besiktningsresultat | | | | | |
|---|---|---|---|---|---|
| Tak | | X | | | Äldre/original, pannorna börjar bli slitna.<br>Färgsläpp på plåtdetaljer.<br>Enstaka trasiga pannor noteras.<br>Nocktätning finns ej.<br>Rötskador noteras på vindskivor mot söder.<br>Se kommentar/riskanalys. |

Tak: Stickprovskontroll under pannor.

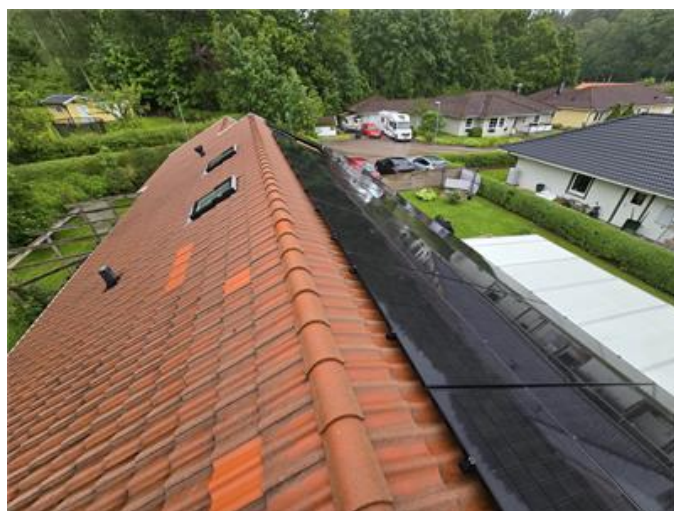
När takbeklädnaden är äldre och påvisar åldersrelaterade brister har den nedsatt motstånd mot vatteninträngning, med risk för fuktnrelaterade skador i underliggande konstruktioner.

Tak: Översiktsbild.
