# Besiktningsprotokoll

Anticimex Försäkringsbesiktning i samarbete med Fastighetsbyrån

| Fastighetsadress:<br>Brastorp Kullsbacken | |

| Besiktningsdatum:<br>2025-06-10 | Protokollnummer:<br>69034219 |

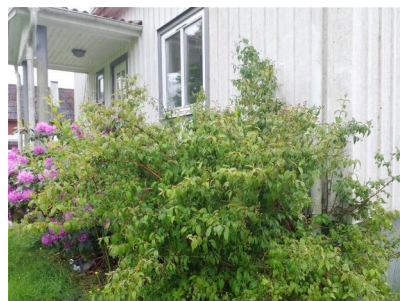
Växter finns i anslutning till byggnaden.

När det finns rabatter och växter nära byggnaden finns risk att fukt stannar kvar i väggarna. Detta kan i sin tur orsaka invändiga fuktskador. Växternas rötter kan också skada grundmuren och sätta dräneringsledningen ur funktion.

Området närmast huset rekommenderas att vara fritt från växtlighet.

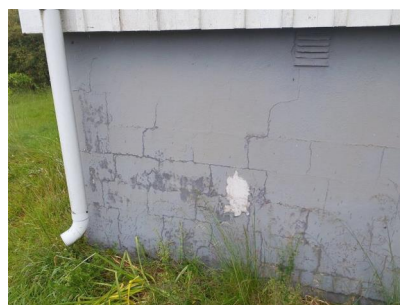
Sockeln har sprickor lokalt och är i behov av målning/underhåll.

Sockeln där målningsbehov finns riskerar att få fuktskador på grund av sämre vattenavvisande förmåga. För att öka livslängden på sockeln rekommenderas målning och underhåll.

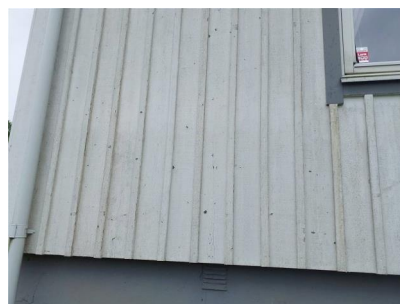
Fasadpanelen är i behov av målning/underhåll (fasadtvätt)

Fasadbeklädnad och träkonstruktioner där målningsbehov finns riskerar att få fukt- och rötskador på grund av sämre vattenavvisande förmåga. För att öka livslängden på fasadbeklädnaden rekommenderas målning och underhåll.

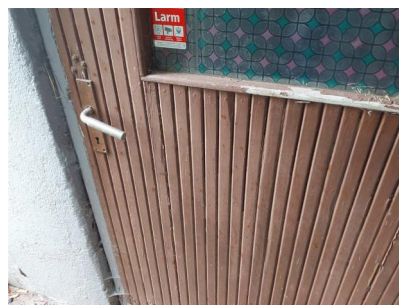
Källardörr är i behov av underhåll och karmen har mindre rötskador i anslutning mot betonggolvet.

Dörrar där målningsbehov finns riskerar att få fukt- och rötskador på grund av sämre vattenavvisande förmåga.

Se till att dörrarna underhålls, samt kontrollera om källardörrens karm går att renovera eller bytas.

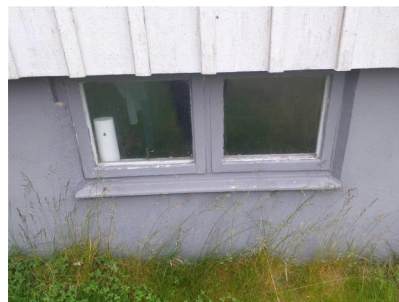
Källarfönster är i behov av målning/underhåll.

Fönsterbågar och fönsterkarmar där målningsbehov finns riskerar att få fukt- och rötskador på grund av sämre vattenavvisande förmåga. För att öka livslängden på fönster rekommenderas målning och underhåll.

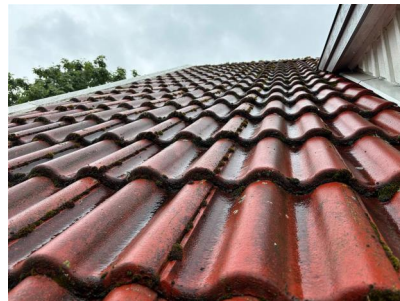
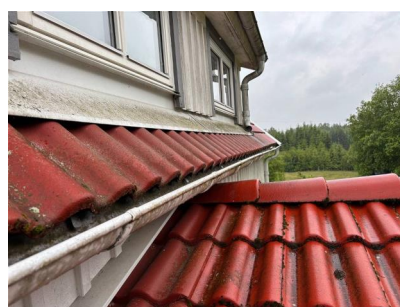
Underlagtaket består av ett äldre spån/sticketak utan underlagsduk/papp. Vidare noteras att det inte finns någon nocktätning.

Denna typ av takläggning/underlagtak har sämre vattenavvisande förmåga jämfört med tak som har underlagsduk eller takpapp. Detta kan innebära ökade risker för läckage med fuktskador som möjlig följd.

Taket besiktigat från steg lutad mot hängränna samt från marken.

För att minska riskerna för läckage bör man kontrollera taket regelbundet, håll takpannorna rena från mossor och komplettera taket med nocktätning.

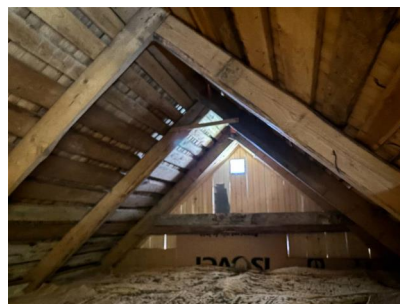
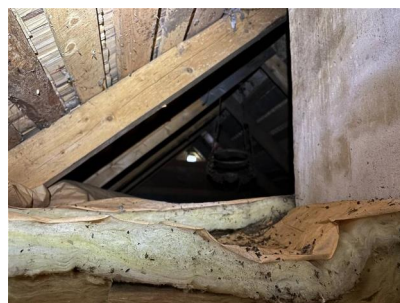
Sidovinden innanför sovrum 3 saknar lucka och har inte besiktigats. Nockvinden har endast besiktigats från luckan då landgång saknas, dock noterades inga uppenbara brister. Vid sidovinden innanför sovrum 1 & 2 noterades inga brister.

musspillning på isoleringen över hela vindsbjälklaget.

För en kompletterande besiktning behöver nockvinden förses med landgång och att sidovinden innanför sovrum 3 förses med en lucka.

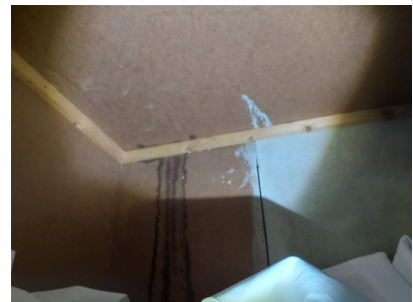
Äldre fuktfläckar noterades i garderob, annars inget övrigt att notera.

Fläckarna bedöms vara orsakade från läckage av tidigare expansionskärl.

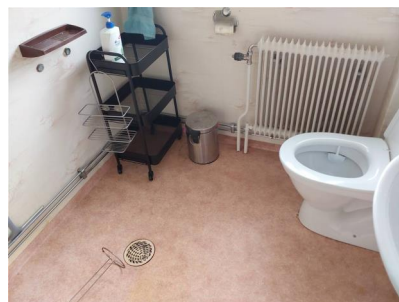
Våtutrymmet har äldre yt-/tätskikt och golvbrunn.

Utrymmet är äldre och har passerat tiden för sin tekniska livslängd.

Renovering av utrymmet rekommenderas. Kontakta en behörig våtrumsentreprenör för en renovering. I samband med renoveringen bör omkringliggande konstruktioner kontrolleras för att upptäcka eventuella följdskador.

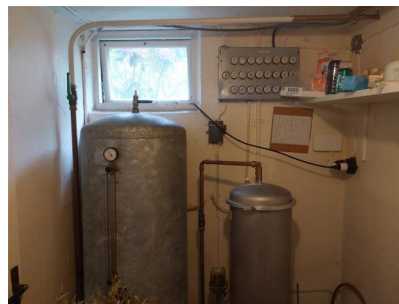
Tappvattenrör är oisolerade och ej korrekt förankrat.

För att undvika kondensbildning och att rören skadas kan rören med fördel isoleras och förankras.

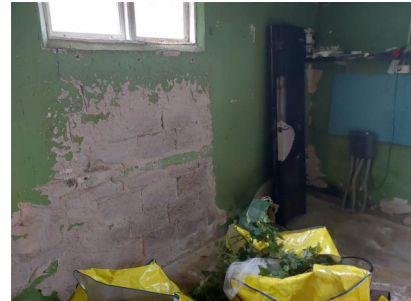
Puts- och färg som släppt från underlaget invändigt på källarytternas väggar är ett tecken på att källarens utvändiga fuktskydd inte längre fungerar tillfredsställande. Husets stuprör avslutas precis vid grundmuren, Kan vara en bidragande orsak till puts och färgsläpp lokalt.

Puts och färgsläpp.

För att åtgärda detta måste källarens utvändiga fuktskydd förbättras. Läs Anticimex faktablad om källare för tips och råd.

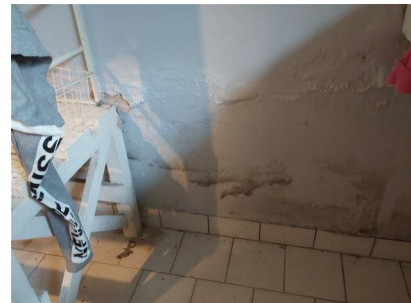
Tvättstugan har äldre ytskikt utan tätskick.

Eftersom kringliggande konstruktioner är uppförda med fuktsäkra material bedöms riskerna för eventuella följdskador som ringa, dock kan ytskikt släppa från underlaget.

Puts och färgsläpp.

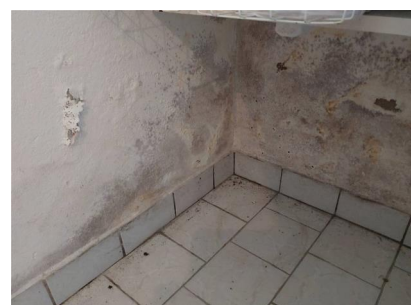
Puts och färgsläpp.

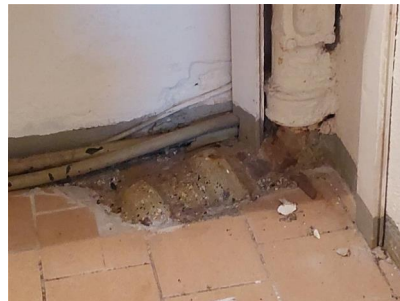
Husets avlopp består av äldre gjutjärnsstammar och rostiga brunnar. Detta medför risk för att avloppet och brunnarna rostar sönder med stopp och fuktskador som möjligt följd. Kontakta en rörläggare för att kontrollera/byta avloppet och brunnarna. Förslagsvis kan detta ske i samband med renovering.

Rostiga gjutjärnsrör.
