# Besiktningsprotokoll

Anticimex Försäkringsbesiktning i samarbete med Fastighetsbyrån

| Fastighetsbeteckning:<br>Skårby 13:11 | |
| Fastighetsadress:<br>Skårbyvägen 53 | |

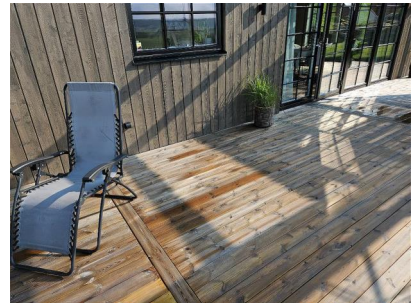
Delar av sockeln är obesiktad då altanen döljer den bakomliggande konstruktionen.

Inget att notera på synlig sockel.

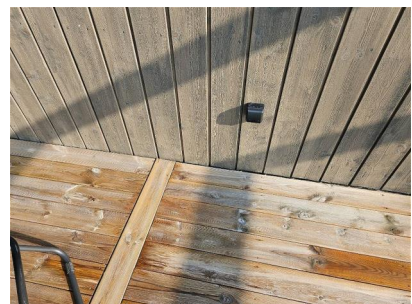
Inget att notera.

Vid nästa ommålning bör närmsta trallbräda demonteras för att även kunna måla ändträ på panelen.

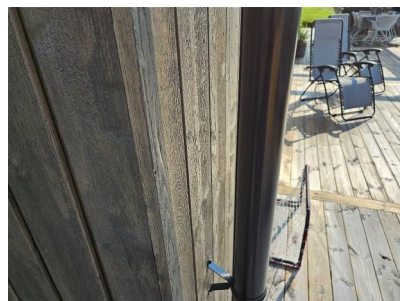
Fals på stuprör vänd mot fasad.

Falsen på stuprören kan med fördel vändas ut från fasaden för att lättare se om röret blivit skadat efter vinterns påfrestningar samt för att undvika skador på fasad vid ett eventuellt läckage.
