# Besiktningsprotokoll

Kompletterande besiktning  
Anticimex Försäkringsbesiktning i samarbete med Fastighetsbyrån

| Fastighetsbeteckning:<br>Söre 2:45 | |

| Besiktningsdatum:<br>2025-04-08 | Protokollnummer:<br>68947415 |

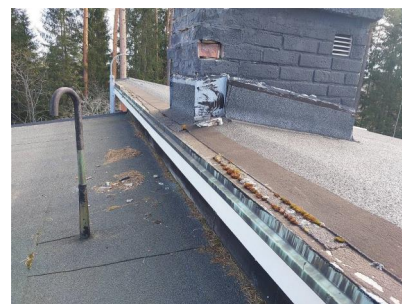
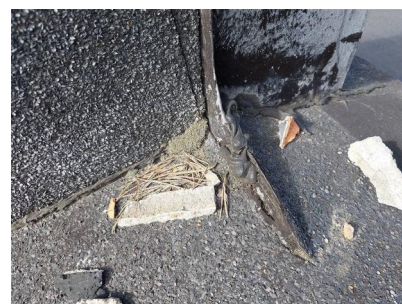
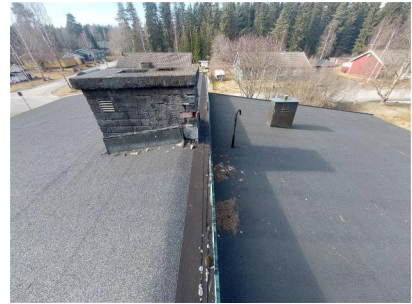
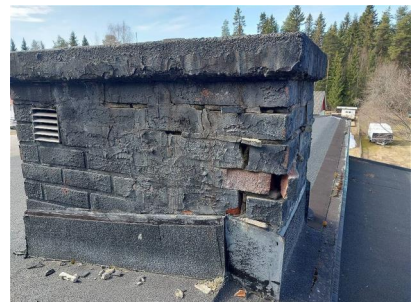
Takpappen har mindre sprickor vid genomföringar.  
Mosspåväxt förekommer.  
Uppvik saknas mot ståndplåt.  
Sprickor i skorstenen.

Sprickor på takpappen samt övrigt noterat ovan kan leda till fuktskador i underliggande konstruktioner.

Vi rekommenderar att du kontaktar en takläggare/murare för åtgärdsförslag. Se även anmärkningar på vind i ursprungsprotokoll.
