# Besiktningsprotokoll

Anticimex Försäkringsbesiktning i samarbete med Fastighetsbyrån

| Fastighetsadress:<br>Rydhemsvägen 6 | |

| Besiktningsdatum:<br>2025-06-11 | Protokollnummer:<br>69063002 |

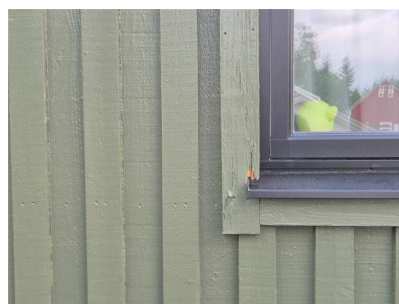
Mindre rötskador finns i fasadpanelen.

Dessa bedöms inte ha lett till bakomliggande skador.

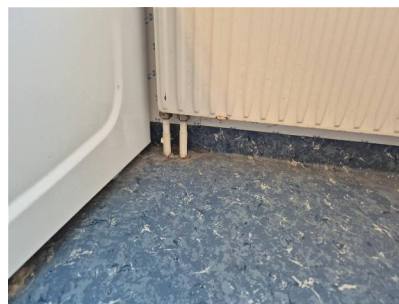
Våutrymmet har äldre yt-/tätskikt samt äldre gjutjärnsbrunn. Vid framtida renovering så skall golvbrunnen bytas ut.

Eftersom funktionen, som innebär att ytskiktet/tätskiktet ska vara vattentätt, kan vara nedsatt finns en ökad risk att vatten tränger igenom ytskiktet/tätskiktet med vattenskador i omkringliggande konstruktioner som följd.

Rör genomföring finns i golv.

Rör genomföringar i golvet medför en ökad risk för att vatten tränger ner i omkringliggande konstruktioner och orsakar fuktskador. Vid uppbyggnaden av utrymmet var detta tillåtet och utförandet anses därför vara fackmässigt utfört. I dagens branschregler är detta inte längre tillåtet.
