# Besiktningsprotokoll

Anticimex Försäkringsbesiktning i samarbete med Fastighetsbyrån

| Fastighetsadress:<br>Ridvägen 13a | |

| Besiktningsdatum:<br>2025-06-05 | Protokollnummer:<br>69040237 |

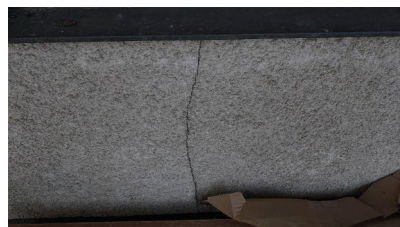
Sprickor finns i fasaden/sockeln.

Vi rekommenderar en fördjupad undersökning för att bedöma orsak, omfattning samt åtgärd.

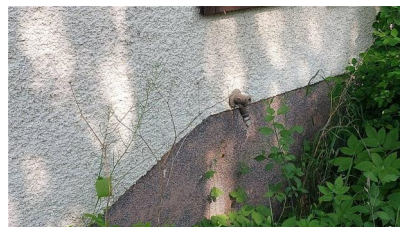
Vattenutkastaren är inte frostsäker.

När vattenutkastaren inte är frostsäker ökar risken för att den ska frysa sönder och orsaka vattenskada.

Byt till självdränerande vattenutkastare vilket innebär att den är frostsäker.

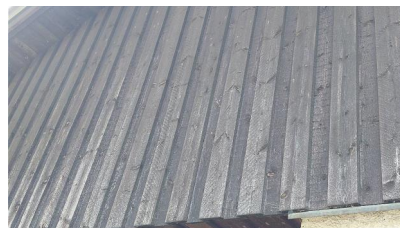
Fasadpanelen är i behov av målning/underhåll.

Fasadbeklädnad och träkonstruktioner där målningsbehov finns riskerar att få fukt- och rötskador på grund av sämre vattenavvisande förmåga. För att öka livslängden på fasadbeklädnaden rekommenderas målning och underhåll.

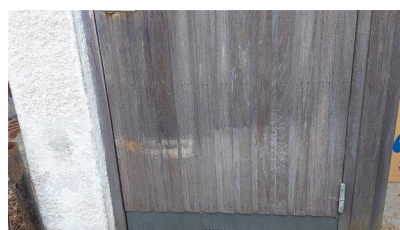
Dörr är i behov av målning/underhåll.

Dörrar där målningsbehov finns riskerar att få fukt- och rötskador på grund av sämre vattenavvisande förmåga.

För att öka livslängden på dörr rekommenderas målning och underhåll.

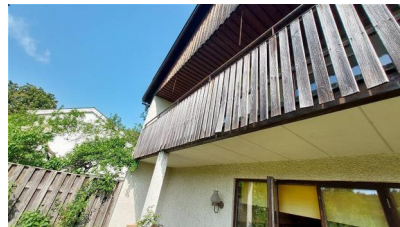
Balkongräcke och träkonstruktioner är i behov av målning/underhåll.

Balkongräcke och träkonstruktioner där målningsbehov finns riskerar att få fukt- och rötskador på grund av sämre vattenavvisande förmåga.

För att öka livslängden på balkongen rekommenderas målning och underhåll.

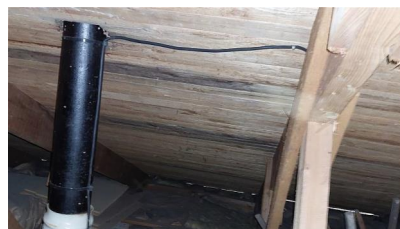
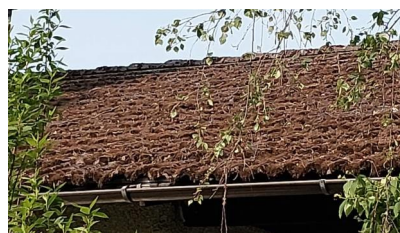
Yttertaket är äldre. Lokala "blånader" noteras på underlagstaket.

Takpannor, plåtdetaljer och underlagspapp har enligt vår bedömning en begränsad livslängd. Eftersom husets taktäckning är äldre har det ett minskat motstånd mot vatteninträngning. Detta i sin tur kan leda till fuktskador på träläkt och vidare ner i underliggande konstruktioner.

Mosspåväxt finns på takpannor.

Mossa som växer på taket kan leda till att taktäckningen har ett minskat motstånd mot vatteninträngning. Detta i sin tur kan leda till fuktskador på träläkt och takkonstruktionen vilket kan resultera i mikrobiella skador (angrepp av mikroorganismer).

För att öka livslängden på taket rekommenderas att mossan tas bort från takpannorna.

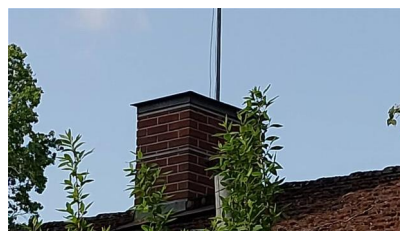
Skorstenen saknar väderskydd.

Väderskydd kan monteras för att skydda mot nederbörd som annars kan orsaka fuktskador och frostsprängning i skorstenen/ murstocken.

Vi rekommenderar att du kontaktar en fackman för att ta reda på hur och om ett väderskydd ska monteras.

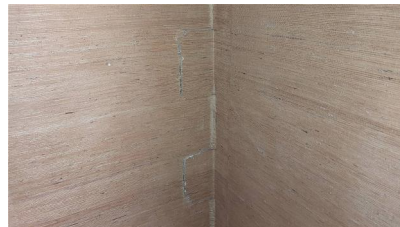
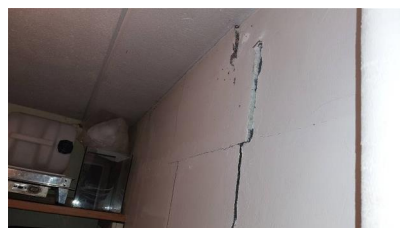
Spricka/or och sättningar finns.

Vi rekommenderar en fördjupad undersökning för att bedöma orsak, omfattning samt åtgärd.

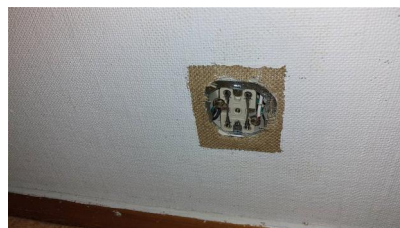
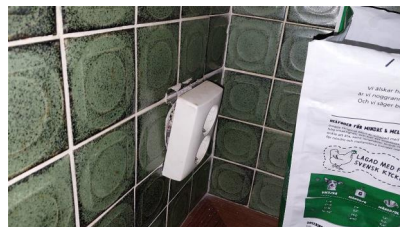
Elanläggningen i huset är äldre.

Äldre elanläggningar och elkablar är en säkerhetsrisk som kan orsaka både personskador och brand.

- vägguttag i sovrum 1 saknar petskydd.
- löst vägguttag ovan diskbänken i köket.
- vid stickprovskontroll av jordade vägguttag i kök och våtrum noterades inga avvikelser

Kontakta en elektriker för kontroll och åtgärd.

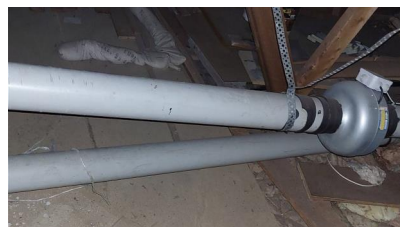
Frånluftsfläkt finns monterad på vinden, denna är ej i drift.  
Ventilationskanalerna är ej isolerade.

Frånluftsventilationens uppgift är att transportera bort bland annat emissioner, fukt, lukt och föroreningar från huset. Observera att besiktning av bostadens ventilationssystem ej ingått i besiktningen.

Vi rekommenderar att du kontakter en ventilationsentreprenör för undersöka och säkerställa ventilationssystemets funktion.

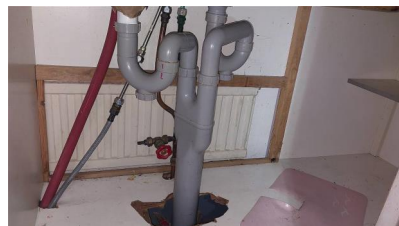
Fuktskydd saknas i diskbänksskåp och under kyl/frys

Utan fuktskydd är det svårt att upptäcka läckage från rörledningar. Vatten kan då tränga in i omkringliggande konstruktioner och orsaka fuktskador.

För att upptäcka eventuella läckage, installera ett fuktskydd. Man kan med fördel även montera en vattenvarnare för att lättare få en indikation på ett eventuellt läckage.

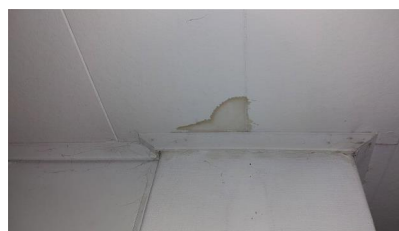
Taket har fuktfäckar.

Fuktfäckar kan bero på olika saker, och kan vara ett tecken på en tidigare eller en pågående fuktskada.

Vi rekommenderar en fördjupad undersökning för att bedöma orsak, omfattning samt eventuell åtgärd.

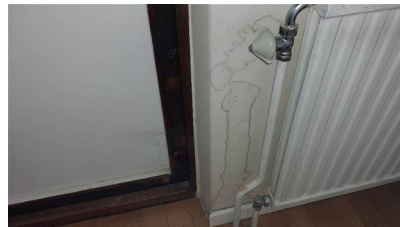
Missfärgningar noteras intill radiator.

Detta bedöms inte lett till några bakomliggande skador i konstruktionen.

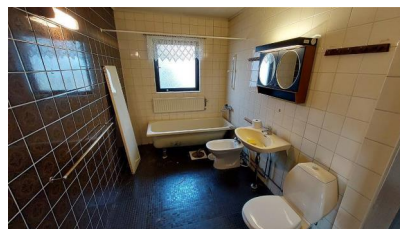
Utrymmet är äldre och har passerat tiden för sin tekniska livslängd.

- badkaret olämpligt placerat intill fönster.
- äldre/rostig gjutjärnsbrunn.
- rör genomföringar i vägg vid plats för badkaret.
- sprickor i fogar och löst kakel på vägg.
- lös blandare.

Fuktindikering utan avvikelser. Fuktindikeringen kan dock vara missvisande då huset varit obebott under en längre tid.

Renovering av utrymmet rekommenderas. Kontakta en behörig våtrumsentreprenör för en renovering. I samband med renoveringen bör omkringliggande konstruktioner kontrolleras för att upptäcka eventuella följskador.

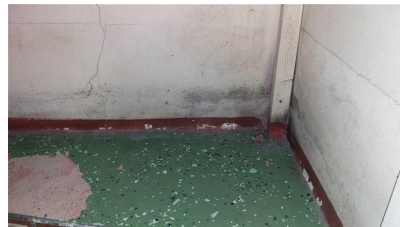
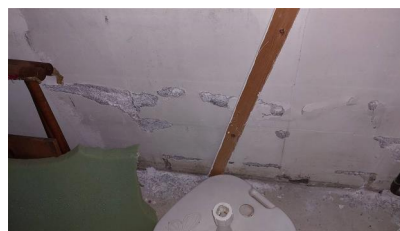
Grundläggningen består av en betongplatta på mark utan underliggande isolering och med ett uppreglat isolerat golv dikt an betongen. Grundmursväggar är målade/tapetserade samt klädda med panel. Dessa konstruktioner får ofta skador på grund av naturlig fuktvandring från mark. Det utvändiga fuktskyddet är äldre. Missfärgningar och färg/putssläpp noteras på vägg.

Vid kontroll av konstruktion i sovrum 3 och förråd uppmättes fuktvärden över kritisk nivå för mikrobiell tillväxt och normal lukt upplevdes.

Golvets uppbyggnad sett från provhålet: parkett, isolering, träreglar, betongplatta.

Fuktkvoten uppmättes till 18-19 %

Risk för mikrobiell tillväxt föreligger om den relativa fuktigheten (RF) i den omgivande luften är över 75 % vilket i furuvirke motsvarar en fuktkvot (FK) på 17 % FK

Vi rekommenderar en fördjupad undersökning för att bedöma orsak, omfattning samt åtgärd. Det är viktigt att tänka på att denna rekommendation om fördjupad undersökning gäller hela suterrängplan samt det utvändiga fuktskyddet.

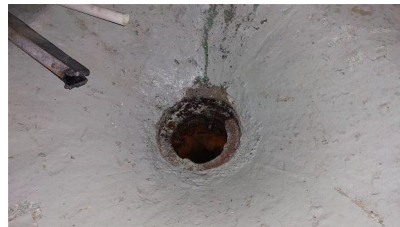
Gjutjärnsbrunnen är rostangripen.

Byt golvbrunn vid framtida renovering.

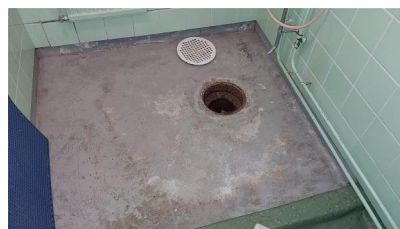
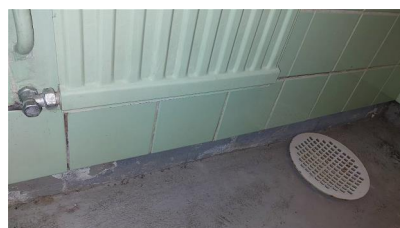
Utrymmet är äldre och har passerat tiden för sin tekniska livslängd.

- äldre/rostig gjutjärnsbrunn.
- rör genomföringar i vägg vid plats för badkaret.
- sprickor i fogar och löst kakel på vägg.
- tätskikt saknas på delar.

Fuktindikering utan avvikelser. Fuktindikeringen kan dock vara missvisande då huset varit obebott under en längre tid.

Renovering av utrymmet rekommenderas. Kontakta en behörig våtrumsentreprenör för en renovering. I samband med renoveringen bör omkringliggande konstruktioner kontrolleras för att upptäcka eventuella följdskador.
