Enen 1:138

Södra Karsegårdsvägen 30

| Uppdragsnummer | O28257 |
| Besiktningsdatum | 2025-06-10 |

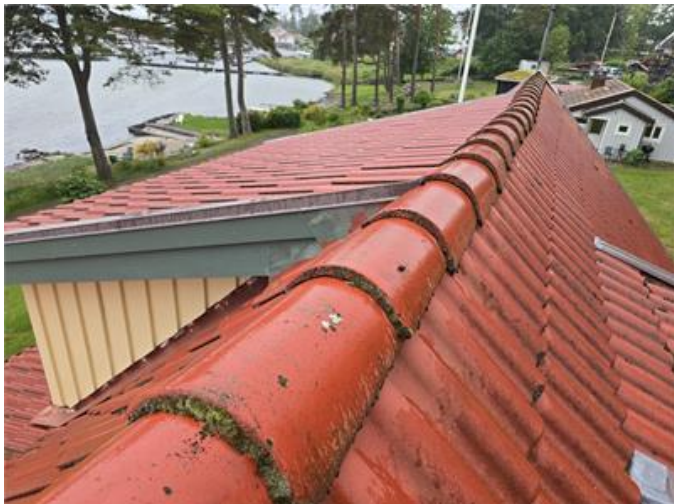
| Besiktningsresultat | | | | | |
|---|---|---|---|---|---|
| Yttertak | | X | | | Det finns ingen huv ovan skorstenen. Nocktätning finns inte monterad och nockpannorna täcker bristfälligt. Delar av taket bedöms ha en för låg lutning för täckning med betongpannor. Se kommentar/riskanalys. |

**Yttertak:** När takpannor hamnat ur sitt rätta läge eller täcker bristfälligt finns risk för ökat slitage på underlagspapp och läkt och i förlängningen fuktrelaterade skador på underliggande konstruktioner. Nocktätning rekommenderas för att minska fuktinträngning vianocken och därmed minskad fuktbelastningen på papp och läkt.

Takpannor på delar av taket bedöms ha för låg lutning för täckning av betongpannor. Kan medföra begränsad livslängd på pannor och en ökad risk för skador på underliggande konstruktion.

Nockpannor med justeringsbehov och exempel på låglutande del av tak.

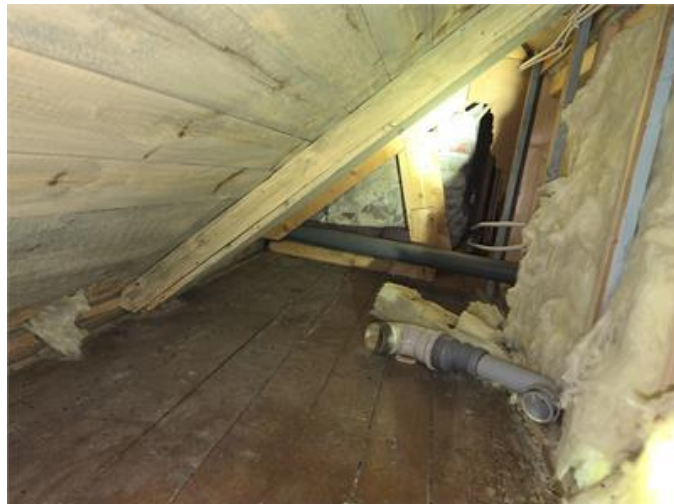
| Besiktningsresultat | | | | | |
|---|---|---|---|---|---|
| Sidovindar | | X | | | Det noteras putssläpp i murstocken samt några rötskadade brädor i dess anslutning (torra). Det förekommer rinnmärken/fuktfäckar i sidovindarna och även mikrobiell påväxt. Se kommentar/riskanalys. |

**Sidovindar:** Fuktfläckar noterades i mot underlagstaket i utrymmet, fuktindikering utfördes stickprovsmässigt utan anmärkning. Fuktfläckar/missfärgningar på underlagstaket kan med fördel bevakas över tid, t.ex. markera dess utbredning med penna och dateras. Vid förändring bör kontakt tas med fackman för vidare undersökning.

Exempel från sidovind.

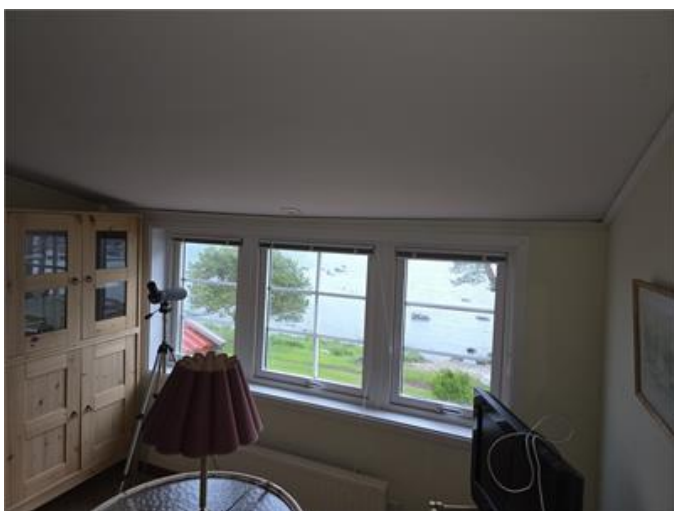
| Besiktningsresultat | | | | | |
|---|---|---|---|---|---|
| Allmänt | | X | | | Golven lutar i delar av huset. Del ovan fönster på takkupan bägnar på övre plan. Se kommentar/riskanalys. |

Bågnande/lutande del mellan tak ovan fönster på övre plan.

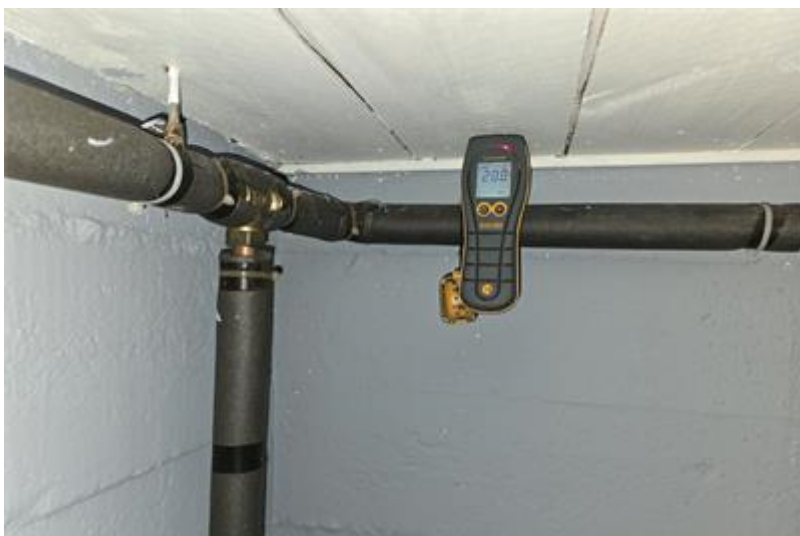
Samtliga mätningar är stickprovskontroller. Gränsen för mikrobiell tillväxt i trä går vid ca 17% fuktkvot och rötskador över ca 28%. Kontroll av konstruktion utfördes källare i undersidan av bjälklaget.

Fuktkvoten uppmättes till ca 20-21% i undersidan av bjälklaget. I utrymmet upplevs en avvikande lukt.

Källarutrymmet behöver bli torrare. Då förhöjda fuktkvotsvärden noterats och en avvikande lukt upplevts rekommenderas det att besiktningen kompletteras med en vidare undersökning av en fackman för att kontrollera orsak/omfattning samt lämpliga åtgärder.
