**Fastighetsuppgifter**

Sjödistriktet 12

Tjädervägen 4B

| Uppdragsnummer | AB5362 |

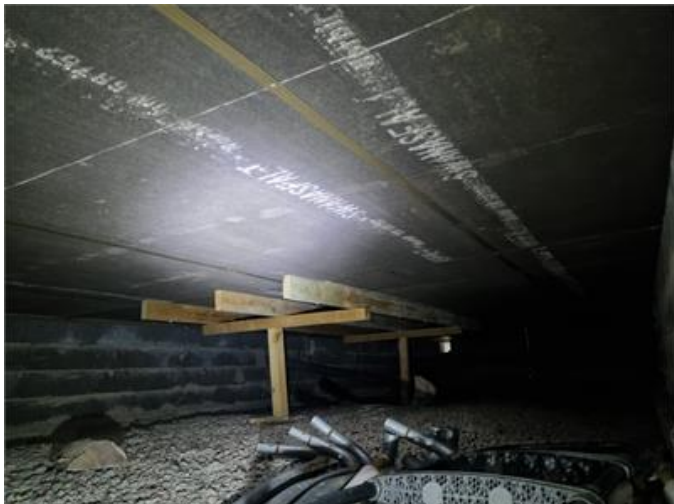
Krypgrunden

| Besiktningsresultat | | | | | |
|---|---|---|---|---|---|
| Krypgrund | | X | | | Grundens utformning betecknas som en riskkonstruktion, se därför kommentar/ riskanalys på nästa sida. |

En krypgrund är en riskkonstruktion med avseende på fukt- och mikrobiella skador. För att säkert fastställa grundens funktion och golvbjälklagets kondition krävs alltid en fortsatt teknisk undersökning. Se även protokollets näst sista sida Pos. 10.

Syll av tryckimpregnerat virke förekommer i golvbjälklaget, tryckimpregnering kan i vissa fall medföra kraftiga egenemissioner och vara svårsanerat, fortsatt teknisk utredning rekommenderas.

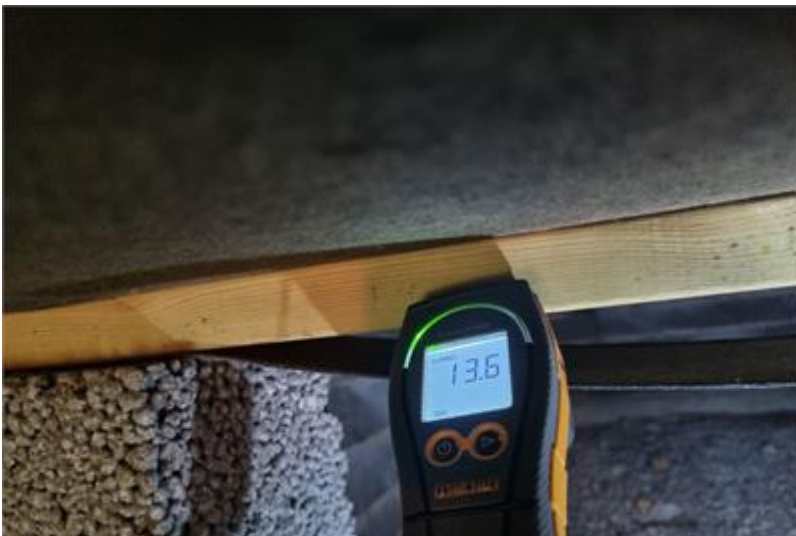
Det kritiska gränsvärdet för mikrobiell tillväxt brukar anges till ca 17% fuktkvot (FK).  
Fuktkvot uppmättes stickprovsmässigt i syllar av tryckimpregnerat virke till ca 14-15% FK.

Syll av tryckimpregnerat virke förekommer i krypgrunden, tryckimpregnering kan i vissa fall medföra kraftiga egenemissioner och vara svårsanerat.

Notera att stickprovsmässig undersökning är utförd samt att mätvärden normalt sett kan variera över årstiderna.  
För att säkert fastställa konstruktionens kondition och fuktstatus måste en mer omfattande undersökning utföras.
