Fjärilen 72

Fjärilstigen 135

| Uppdragsnummer | A33246 |
| Besiktningsdatum | 2025-06-11 |

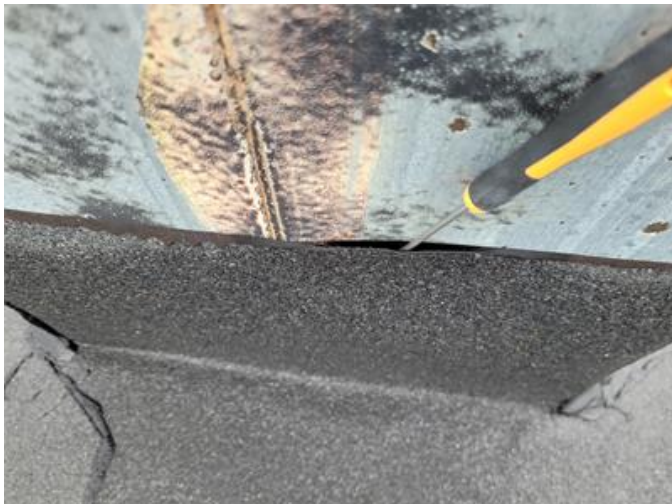
| Besiktningsresultat | | | | | |
|---|---|---|---|---|---|
| Tak | | X | | | Otätthet noterades mellan pappens uppvik mot plåthuv samt invid avloppsavluftningen, bör tätas Se bilder. |

Uppvik mot huv bör tätas

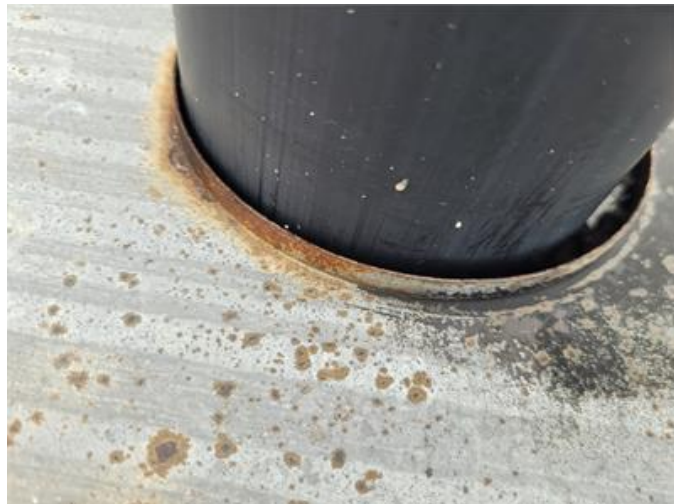
Otätthet invid avloppsavluftningen.

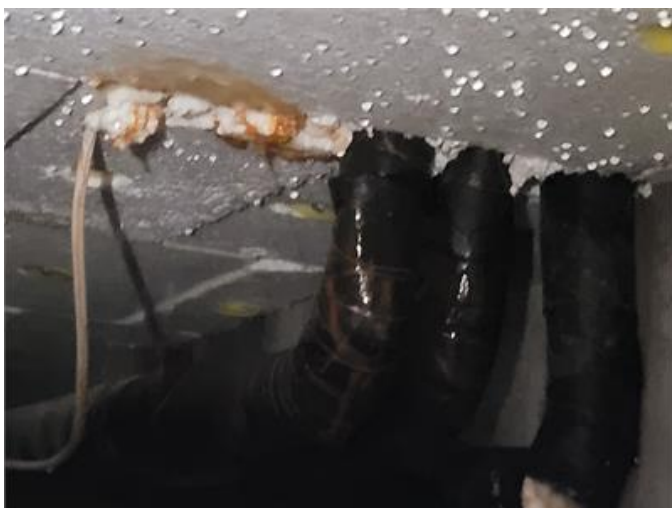
| Besiktningsresultat | | | | | |
|---|---|---|---|---|---|
| Pannrum | | | X | | - Golvbrunn och uppdraget golvytskikt saknas i utrymmet som har större varmvattenberedare, vilket innebär en risk vid ett ev. läckage.<br>- Stående vatten under värmepumpen samt förhöjd fuktindikation i golv noterades, orsak & omfattning bör kontrolleras & åtgärdas. |
| Krypgrund | | | X | | - En krypgrund med bärande delar av lättbetong som saknar överliggande regling med isolering bedöms inte vara en konventionell riskkonstruktion och riskanalyseras därför inte i detta fall.<br>- Läckage förekommer, orsak samt omfattning bör kontrolleras & åtgärdas. Se bild |

Läckage från värmepannan sett från krypgrund.
