Rättaren 16

Gadds väg 7

Byggnadsbeskrivning  
1½-planshus med källare

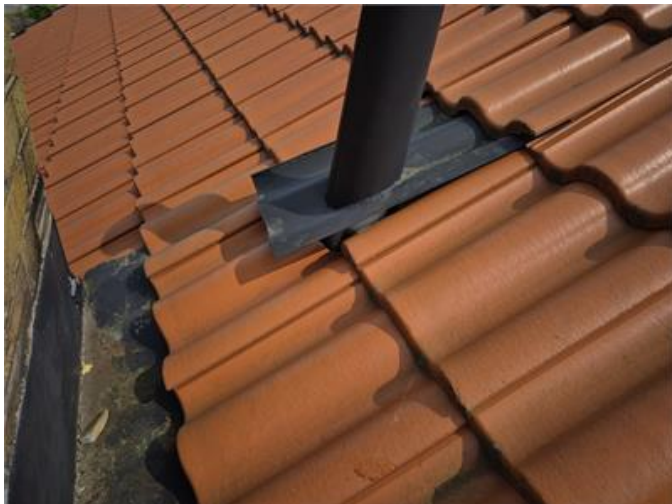
| Besiktningsresultat | | | | | |
|---|---|---|---|---|---|
| Tak | | X | | | Vid byte av takpannor ca 2021 byttes inte plåtdetaljer som är de ursprungliga från 1965. Plåthuv avluftning avlopp behöver justeras då det förekommer glipor mot takpannor. Även skorstensplåt täcker bristfällig mot takpannor i nederkant av skorstenen. |

Plåthuv avluftning avlopp behöver justeras då det förekommer glipor mot takpannor.

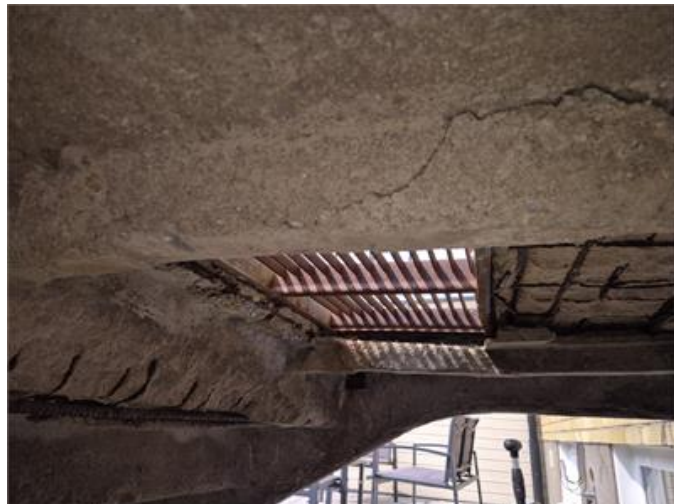
| Besiktningsresultat | | | | | |
|---|---|---|---|---|---|
| Sockel | | X | | | Betongskador förekommer i entrétrapp på grund av rostangripen armering, åtgärd rekommenderas. |

Betongskador i entrétrappa.

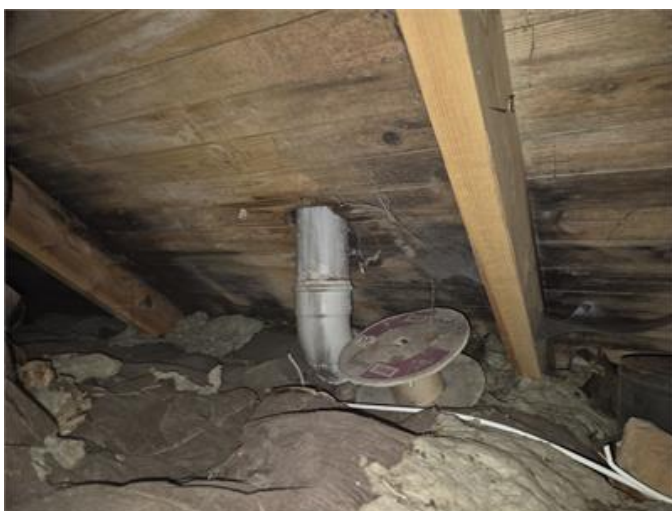
**NOCKVIND:** Det förekommer missfärgningar/mikrobiella tillväxter på insidan av yttertaket (svallbrädor). Inga fuktskador eller hållfasthetsförsämringar noterades i virket med behov av byte eller förstärkning av konstruktion. Oftast beror mikrobiella tillväxter på svallbrädor att det vintertid kan leta sig upp varm fuktig luft från inomhusmiljön som kondenserar mot svalare ytor. Vid besiktningen kunde det inte via fuktkvotsmätning avgöras om det är en pågående process då det är som högst fuktbelastning mot en vind under kallare delar av vintern.

Bild frånnockvind.

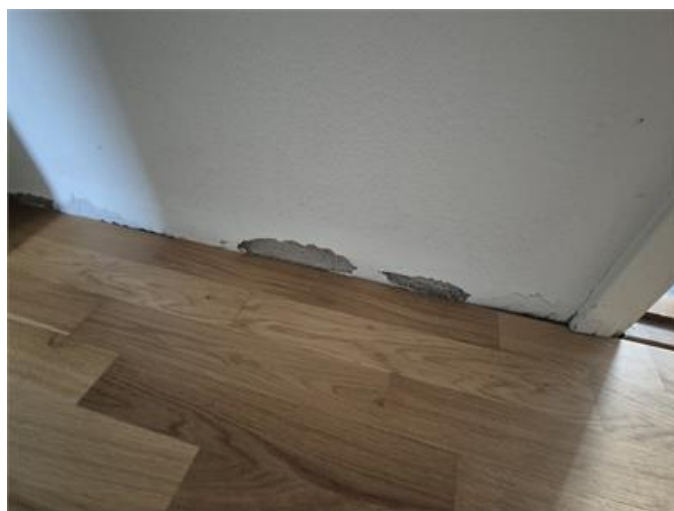
**KÄLLAREN** allmänt: Källarens utvändiga fuktskydd (dagvattensystem, dräneringssystem samt fuktskydd utvändigt källaryttersväggarna) är det ursprungliga från 1965 (förutom sida mot uterum där tidigare ägare åtgärdat det utvändiga fuktskyddet). Det förekommer något puts- och färgsläpp invändigt på källarväggar samt indikerades hög fukt både på murade ytter och innerväggar, vilket indikerar att källarens utvändiga fuktskydd (dagvattensystem, dräneringssystem samt fuktskydd utvändigt källaryttersväggarna) ej längre fungerar tillfredsställande. Vill man reducera fuktinträngen måste källarens utvändiga fuktskydd åtgärdas. Höga fukten mot murade innerväggar indikerar på hög grundvattennivå i området.

Putssläpp och hög fukt mot murad innervägg i källaren.

I källare ska det undvikas att klä in betongplatta och murade väggar med täta material eller organiska material då det föreligger risk att det kan bildas mikrobiella tillväxter på grund av betongplatta och murade väggar har hög fukt. I hall och förråd förekommer flytande golv (lösa golv ovan betongplatta) och i förrådet även enkla oisolerade reglade väggar som bör övervägas tas bort.
