# Besiktningsprotokoll

| Fastighetsbeteckning:<br>Östermalm 1:13 | |
| Fastighetsadress:<br>De Geers väg 21 | |

| Besiktningsdatum:<br>2025-06-11 | Protokollnummer:<br>69062635 |

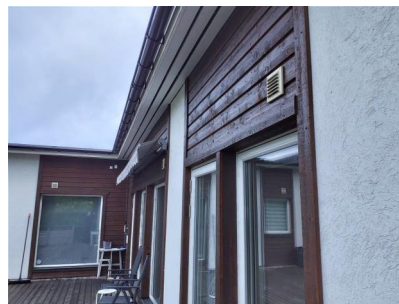
Överbleck kan med fördel monteras ovan fönster på baksidan.

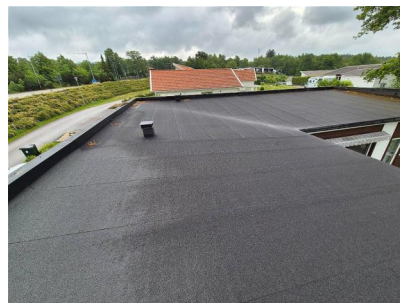
Inget att notera.

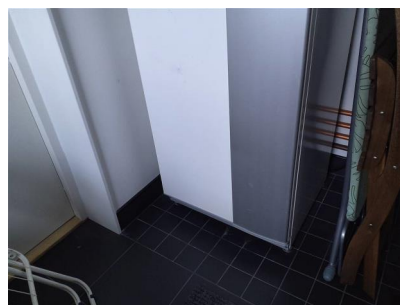
Golvbrunnen är inte besiktningsbar under värmepump.

För att kunna kontrollera och bedöma golvbrunnen måste den vara tillgänglig.

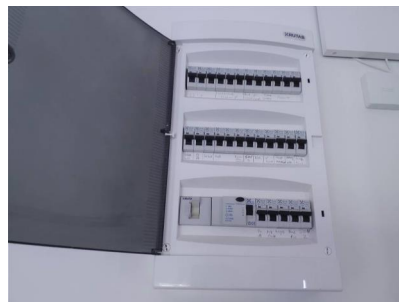
El-centralen har jordfelsbrytare.

Jordfelsbrytare finns installerad vid elcentralen.
