Karlavagnen 2

Annebergsgatan 45

| Besiktningsdatum | 2025-06-11 |
| Besiktningsföretag | OBM i Karlstad AB |

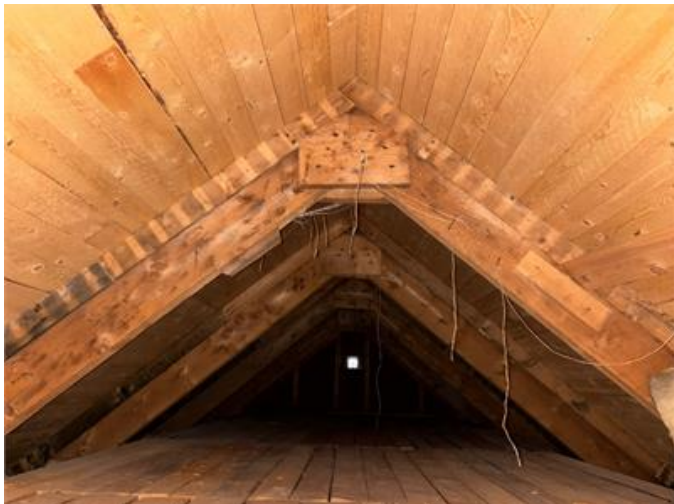
| Besiktningsresultat | | | | | |
|---|---|---|---|---|---|
| Nockvind | | X | | | Vinden besiktigad från lucka. |

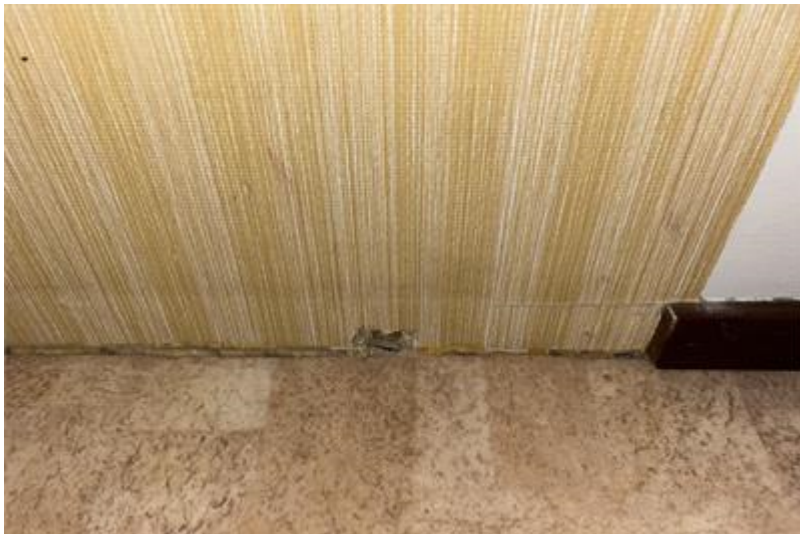
| Byggnadsdel | Väggsyll i Sovrum 4 |

Fuktkvoten i träsyll uppmättes till 17% FK.

Det kritiska gränsvärdet för mikrobiell tillväxt brukar anges till ca 17% fuktkvot (FK).

Uppmätt värde ligger inom gränsvärdet för mikrobiell påväxt.
