**Fastighetsuppgifter**

Hjällsnäs 10:60

Hjällsnäsvägen 32

## Bilder och beskrivningar

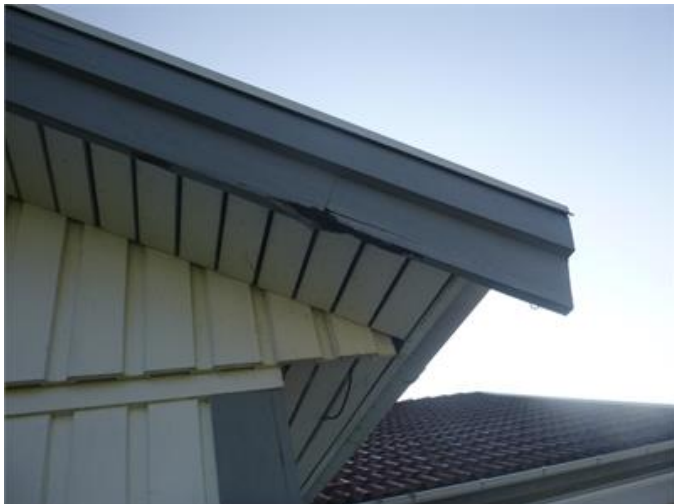
| Besiktningsresultat | | | | | |
|---|---|---|---|---|---|
| Fasad | | X | | | Fasadpanel/trädetaljer är bitvis i behov av målning/underhåll. Rötskador noterades i ett par trädetaljer/vindskivor. Se kommentar/riskanalys. Bild 1 |

Om det finns brister i underhållet av fasadpanel/trädetaljer finns det en risk att man kan få skador i det organiska materialet.

Bilden visar exempel på rötskada i trädetalj/vindskiva.

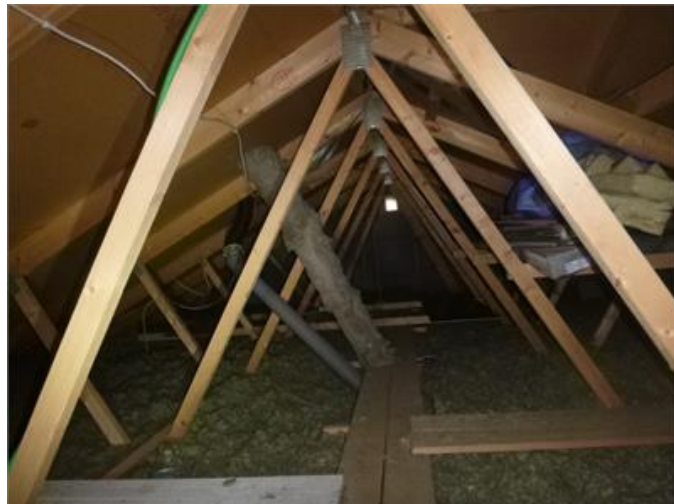
| Besiktningsresultat | | | | | |
|---|---|---|---|---|---|
| <b>Vind</b> | X | | | | Inget att notera. Bild 2 |

Bilden visar vy av vind.

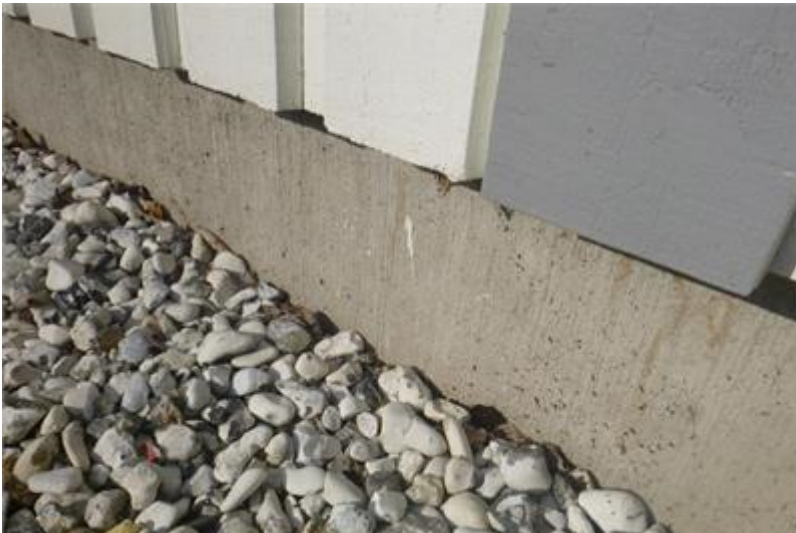
Husets grundkonstruktion består av betongplatta på mark med underliggande isolering samt vattenburen golvvärme, denna grundkonstruktion är ej idag någon uttalad riskkonstruktion och därför har ej riktad provhålstagning med efterföljande fuktkvotsmätningar utförts.

När underliggande termisk isolering finns skall betongplattan inte utsättas av fuktpåverkan från angränsande mark.
