**Fastighetsuppgifter**

Björkeryd 2:3

Björkerydsvägen 69

| Uppdragsnummer | G33870 |

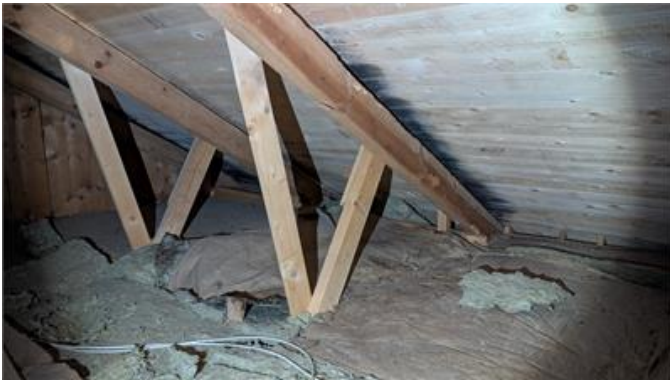
Missfärgningar förekommer lokalt på en del svallbrädor i något takstolsfack. Orsaken bedömdes bero på att varmluft från bostaden stiger upp på vinden och kondenseras tillfälligtvis. Inget som lett till skador eller kräver vidare åtgärd i dess nuvarande omfattning.
