# Besiktningssprotokoll

Anticimex Försäkringsbesiktning i samarbete med Fastighetsbyrån

Fastighetsbeteckning: Bjurliden 1:634	
Fastighetsadress: Finnforsvägen 39	
Postnummer: 936 32	Ort: Boliden

Besiktningdatum: 2025-06-10	Protokollnummer: 69062250
Temperatur: 13 °C	Väderlek: Molnigt
Tekniker: Erik Marklund	
E-post: erik.marklund@anticimex.se	
Kontor: Piteå	
Närvarande: Fastighetsägare

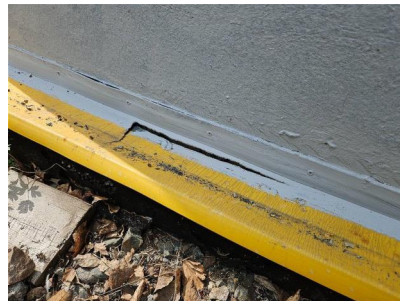
Utvändigt fuktskydd ligger oskyddat ovan mark.

- Lokal spricka finns i täcklist.

Risk finns att det utvändiga fuktskyddet skadas och funktionen försämras.

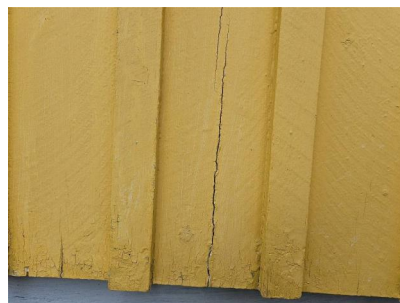
Enstaka sprickor finns i fasadpanel.

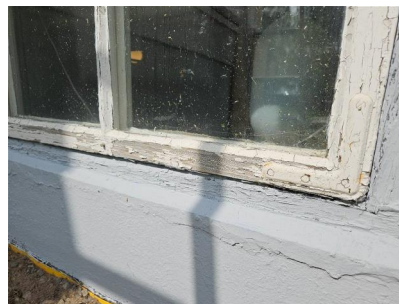
- Målning-/underhållsbehov finns på äldre kopplade 2-glas fönster.
- Kittsprickor, torksprickor och färgflag förekommer på fönster.

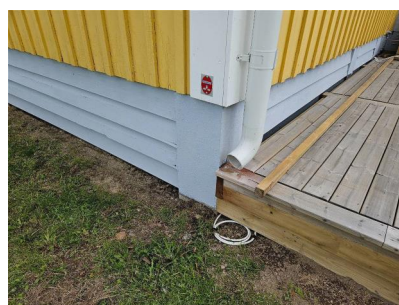
- Stuprör på gavelsida mot väst är ej anslutet till markledning.

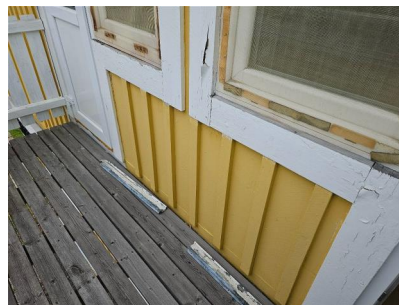
- Målning-/underhållsbehov finns på balkongräcke.
- Fönsterbleck och tröskelbleck finns inte under dörrar/fönster på balkong.

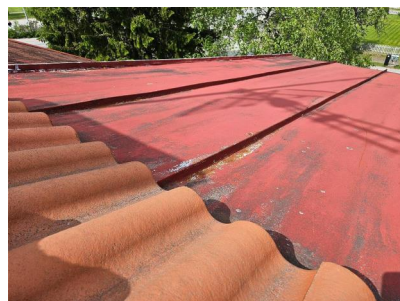
Takpannor, falsat plåttak och plåtbeklädnader är äldre.

Takpannor, takplåt, plåtdetaljer och underlagspapp har enligt vår bedömning en begränsad livslängd. Eftersom husets taktäckning är äldre har det ett minskat motstånd mot vatteninträning. Detta i sin tur kan leda till fuktskador på trälåkt och vidare ner i underliggande konstruktioner.

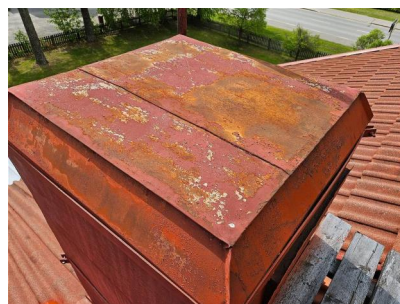
- Enstaka trasiga takpannor förekommer.
- Tätningsband under nockpannor finns inte.
- Färgsläpp och rostangrepp finns på plåtbeslag och plåttak.
- Takbrygga består av trä.
- Takfotsplåt finns inte.
- Torksprickor och färgflag förekommer på hängbrädor.
- Hängrännor och stuprör finns inte på takkupa.

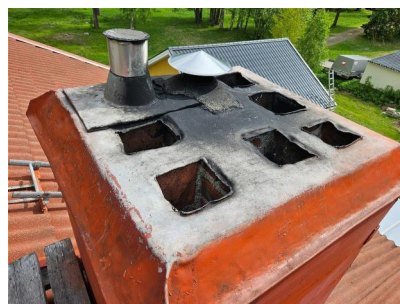
Skorstenen saknar väderskydd ovan rökångar.

Väderskydd kan monteras för att skydda mot nederbörd som annars kan orsaka fuktskador och frostsprängning i skorstenen/ murstocken.

Vi rekommenderar att du kontaktar en fackman för att ta reda på hur och om ett väderskydd ska monteras.

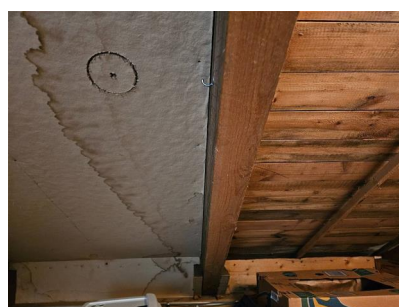
Missfärgningar finns på underlagstak/takskivor.  
Fuktindikering gav inga förhöjda fuktindikationer.

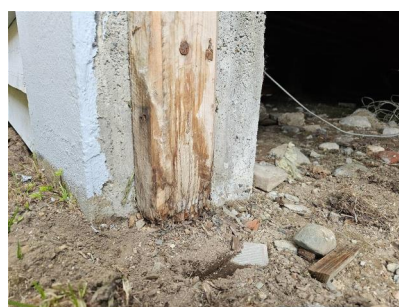
Golvbjälklaget ovan den uteluftsventilerade plintgrunden riskerar att drabbas av fuktskador på grund av naturlig fuktpåverkan. Detta kan i sin tur leda till mikrobiella skador (angrepp av mikroorganismer) som kan leda till att mikrobiell lukt sprids till boendemiljön.

- Träsöcket mellan plintar ligger delvis nära mark och fuktpåverkan noterades.
- Äldre missfärgningar finns på trossbotten på lokala ställen. Torrt vid inspektion.

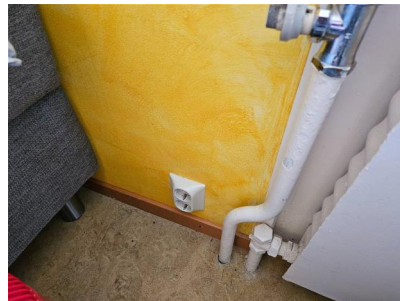
Eluttag till vänster om fönster närmast golv är strömlöst.

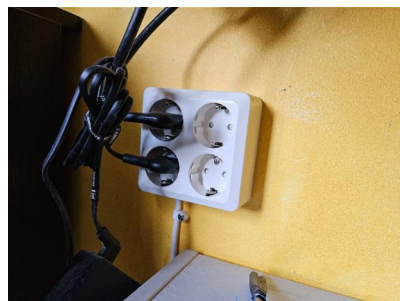
Ojordat eluttag med fel (jordat) hölje finns på vägg mot kök.

Kontakta elektriker för kontroll och åtgärd.

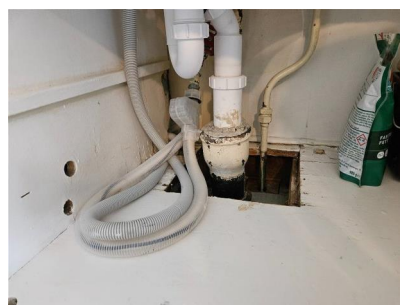
Fuktskydd saknas under kyl/frys och i diskbänkskåp.

Då fuktskydd saknas får vatten det svårare att rinna fram och upptäckas vid eventuellt läckage.

Montera gärna fuktskydd.

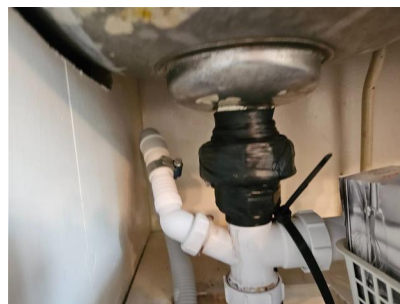
- Avstängningskran till diskmaskin sitter ej ovan diskbänk, är placerad i diskbänkskåpet.
- En koppling i diskbänkskåp är ordentligt övertejpad.

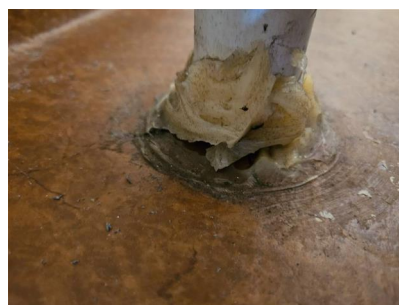
Golvbeläggningen är äldre.

- Golvbeläggningen är något otät vid rörgenomföring under handfat.

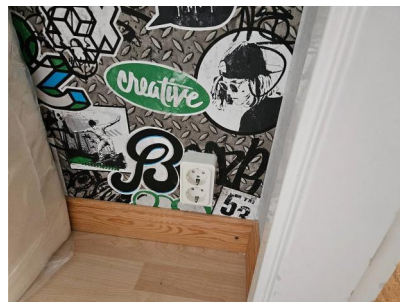
- ✎ Ojordade eluttag med fel (jordade) höljen finns i delar av hall samt i sovrum 4 & 5.  
Kontakta elektriker för kontroll och åtgärd.

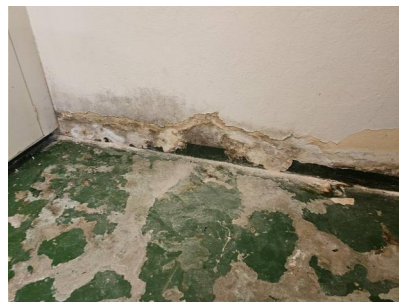
Lokala puts- och färgsläpp förekommer på golv och väggar.

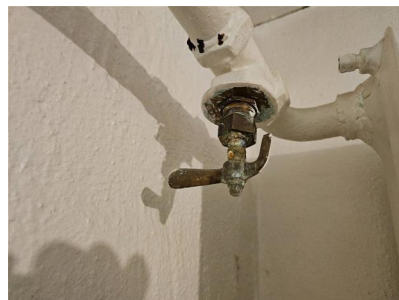
Äldre radiatorkranar (slottsventiler) finns på radiatorer i hall och tvättstuga.

Med stigande ålder blir packningarna otäta och detta medför i sin tur att läckage lätt kan uppstå, framför allt i samband med att man vrider på kranarna.

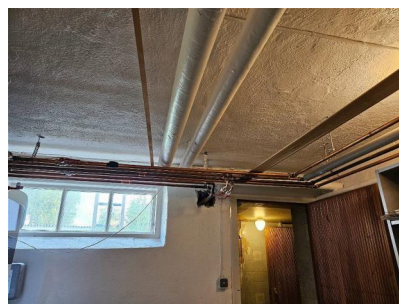
Vatten-/värmerör är bristfälligt/ej förankrade mot tak.

Då värme-/vattenledningar är lösa finns risk att rörledningar och kopplingar kan släppa och orsaka rörbrott med vattenskador som följd.

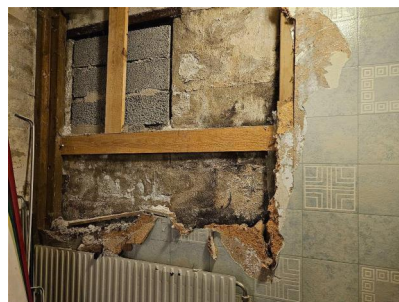
Utrivning av väggar har delvis påbörjats.

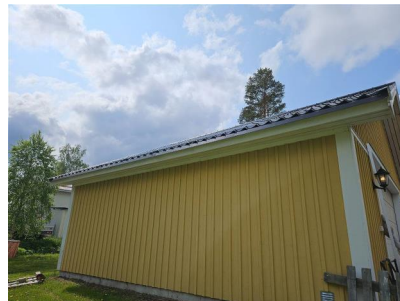
Hängränna och stuprör saknas på sida mot öst (mot gångväg)

När hängrännor och stuprör saknas utsätts fasad och grund för ökad fuktbelastning, vilket i sin tur kan leda till fuktskador i bakomliggande konstruktioner.
