# Besiktningsprotokoll

Anticimex Försäkringsbesiktning i samarbete med Fastighetsbyrån

| Fastighetsbeteckning:<br>Värmdövik 1:754 | |

| Besiktningsdatum:<br>2025-06-11 | Protokollnummer:<br>69063990 |

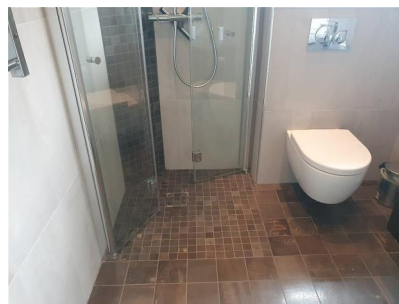
### Entréplan / Dusch/Toalett

Fuktindikering i utrymmet gav inga förhöjda fuktindikationer.

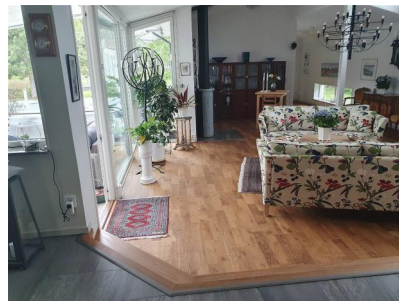
### Entréplan / Vardagsrum

Inget att notera.

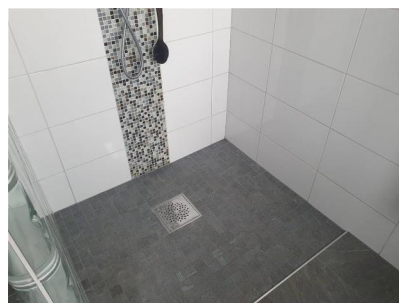
### Entréplan / Dusch/Toalett

Fuktindikering i utrymmet gav inga förhöjda fuktindikationer.

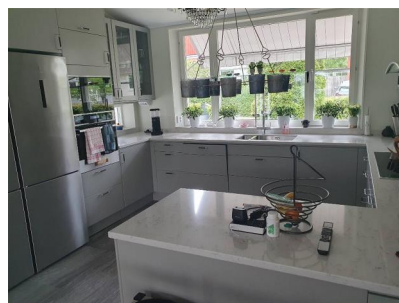
### Entréplan / Kök

Inget att notera.
