**Fastighetsuppgifter**

Sundsby 2:63

Hultet 24

| Uppdragsnummer | O28227 |

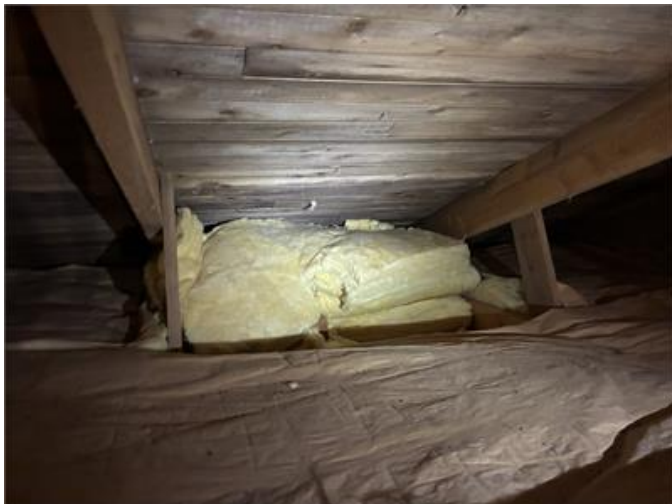
| Besiktningsresultat | | | | | |
|---|---|---|---|---|---|
| Nockvind | | X | | | Mikrobiell påväxt finns lokalt på underlagstaket. Se kommentar/riskanalys. Isolerskivor är lokalt flyttade men ej återmonterade, behov av justering. Vinden besiktigad från landgången. Vindsbjälklaget har c:a 30 cm mineralullsisolering. |

Den upptäckta mikrobiella påväxten på underlagstaket indikerar att vinden periodvis tillförs eller har tillförts fukt inifrån bostaden, som den kallare delen av året riskerar att kondensera mot underlagstaket (sk konvektionsskada). För att komma tillrätta med detta måste fukttillförseln inifrån bostaden minskas. Detta kan göras genom att ventilationen i bostaden förbättras samt att eventuella otätheter i vindsbjälklaget (tak/väggvinklar, vindslucka mm.) tätas. Generellt rekommenderas forcerad frånluftsventilation i våtrum och friskluftsventiler i sovrum och sällskapsrum.

Nockvind: Mikrobiell påväxt finns lokalt på underlagstaket. Isolerskivor är lokalt flyttade men ej återmonterade, behov av justering.

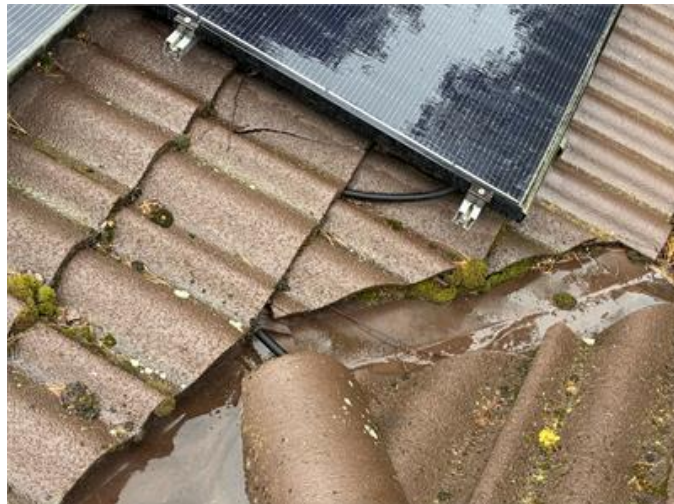
| Besiktningsresultat | | | | | |
|---|---|---|---|---|---|
| Tak | | X | | | Taket har delvis mosspåväxt. Trasiga takpannor förekommer och behöver bytas. Se kommentar/riskanalys. Äldre takpannor som tappat sin yta är bedömt återanvända vid takomläggning 2000 och därefter är takpannor målade. |

Mossa binder fukt, vilket försämrar pannornas motståndskraft mot vatten och ökar risken för fuktskador i underliggande konstruktioner. När det finns otätheter i den yttre taktäckningen innebär det risk för att vatten kan tränga in och orsaka fuktelaterade skador i underliggande konstruktion.

Tak: Taket har delvis mosspåväxt. Trasiga takpannor förekommer och behöver bytas.

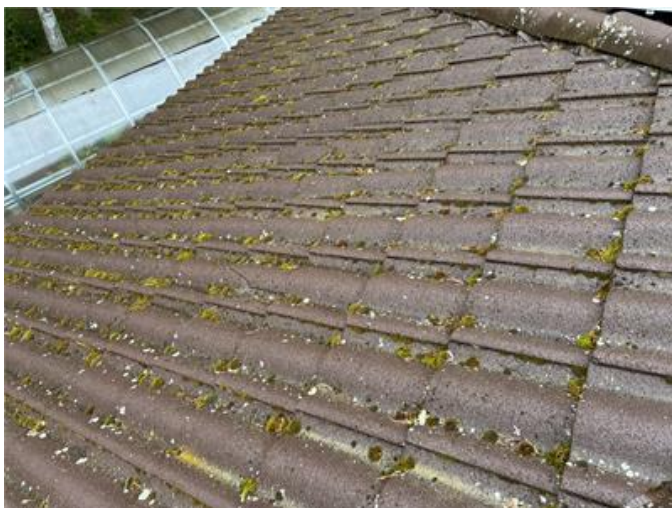
Tak: Taket har delvis mosspåväxt. Trasiga takpannor förekommer och behöver bytas.

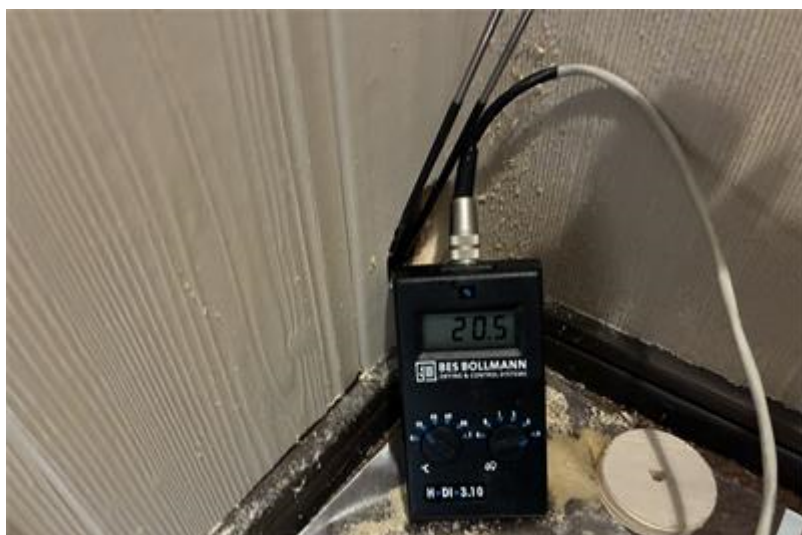
| Besiktningresultat | | | | | |
|---|---|---|---|---|---|
| Allmänt | | | x | | Befintliga uppreglade golv- och väggkonstruktioner mot betongplatta och grundmurar är generellt ansett som riskkonstruktioner för fuktskador. Vid kontroll av konstruktionen upplevdes avvikande mikrobiell lukt och fuktvärden över gränsvärden uppmättes. Se vidare bilaga "Kontroll av valda konstruktioner". Se kommentar/riskanalys |

Kontroll av konstruktionen gjordes via stickprovsmässig håltagning i Gillestuga (vägg).  
Avvikande mikrobiell lukt upplevdes i konstruktionen och fuktvärden över gränsvärdet för mikrobiell tillväxt uppmättes.  
Fuktkvoten uppmättes till 20-21% i överkant nedre väggregel (golvnivå).  
Risk för mikrobiell tillväxt föreligger vid en fuktkvot på 17%.  
Risk för rötskador föreligger vid 28%

För att utreda orsaken och omfattningen av de noterade bristerna rekommenderas att en fördjupad undersökning utförs, vilket ofta resulterar i ett åtgärdsförslag

Vanligt är att det rekommenderas att avlägsna de uppreglade träkonstruktionerna om inga ytterligare åtgärder krävs. Organiskt material eller täta ytskikt bör inte finnas i utrymmet.
