# Besiktningsprotokoll

Anticimex Försäkringsbesiktning i samarbete med Fastighetsbyrån

| Fastighetsadress:<br>Vesslunda Söndregård 105 | |

| Besiktningsdatum:<br>2025-06-10 | Protokollnummer:<br>69046123 |

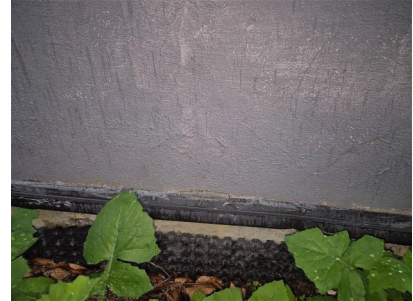
Utvändigt fuktskydd ligger oskyddat ovan mark.  
Glipor noteras mellan kantlist och platonmatta.

Risk finns att det utvändiga fuktskyddet skadas och funktionen försämras.

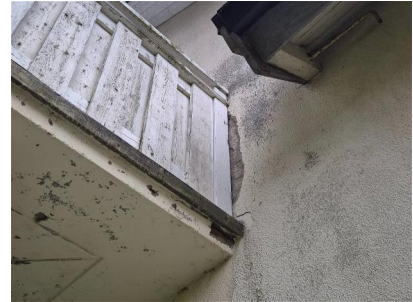
Puts och färgsläpp noteras från fasaden.

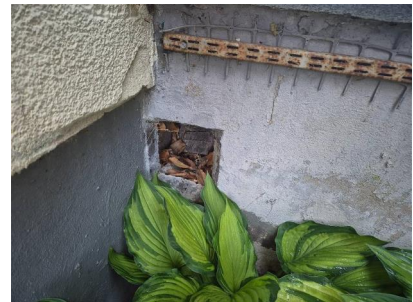
Ventilgaller är ur sin rätta position vid entrétrappan.

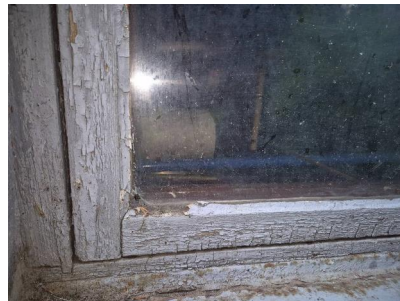
Källarfönster är i behov av målning/underhåll/byte.

När träkonstruktioner är i behov av målning/underhåll riskerar de samt omkringliggande konstruktioner att drabbas av fuktrelaterade skador på grund av sämre vattenavvisande förmåga.

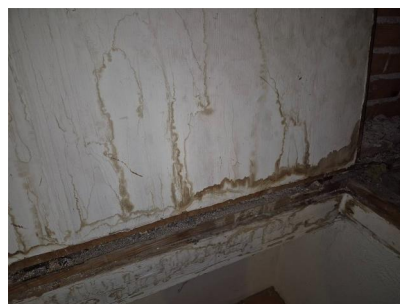
Missfärgningar noteras på råsponten vid skorstenen och vid andra genomföringar samt på vindsluckan.

Vid fuktindikering mot missfärgningarna kunde inga förhöjda fuktindikationer påvisas.

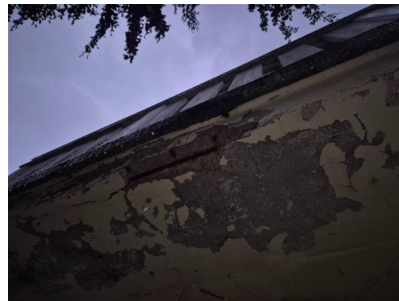
Färgsläpp och skador noteras från/i balkongen.

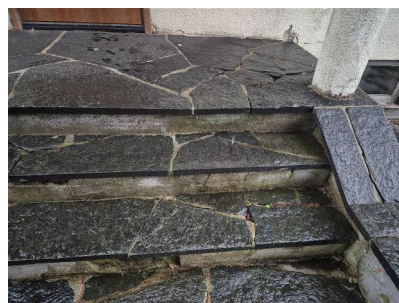
Fogsläpp och lösa stenar noteras på entrétrappan.

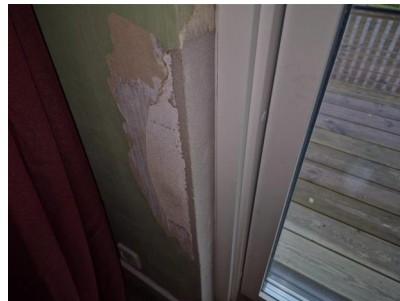
Fasaden har bitvis putslagats efter fönsterbyte, lagningar finns även på insidan.

Putslagningar noteras bitvis vid fönster/dörrar.

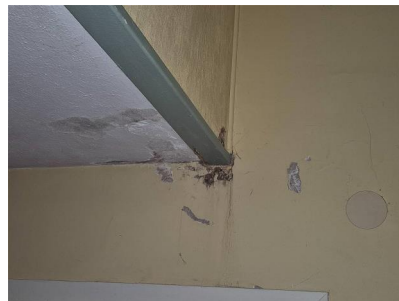
Missfärgningar samt tapet och färgsläpp noteras ovan entrédörren.

Vid fuktindikering i området kunde i förhöjda fuktindikationer påvisas.

För att utreda orsaken till och omfattningen av detta rekommenderas att en fördjupad undersökning utförs.

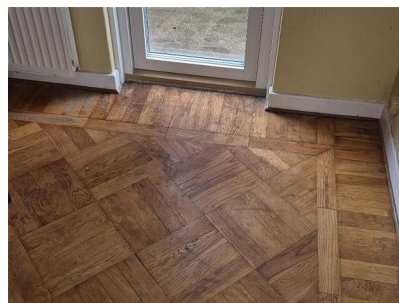
Vid fuktindikering på golvet framför den lilla balkong kunde förhöjda fuktindikationer påvisas intill balkongdörren samt på vägg vid intilliggande trappa. För att utreda orsaken till och omfattningen av detta rekommenderas att en fördjupad undersökning utförs.

Formförändringar och missfärgningar noteras i/på golvet.

Vid fuktindikering mot formförändringar och missfärgningar kunde förhöjda fuktindikationer påvisas i golvet vid dörrens vänstra sida (gångjärnssidan).

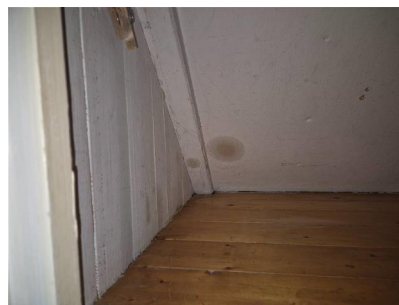
Missfärgning noteras på snedtak i garderob.

Vid fuktindikering mot missfärgningen kunde inga förhöjda fuktindikationer påvisas.

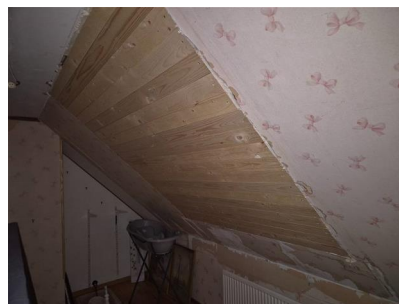
Tidigare takfönster har byggts igen.

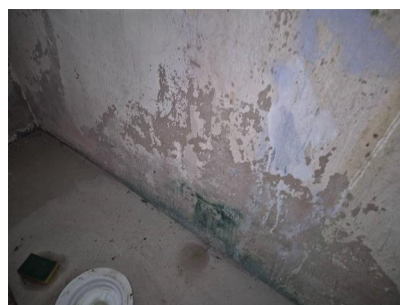
Någon gång under 90-talet gjordes dräneringen om med nya dränerings och dagvattenledningar. Platonmatta monterades mot grundmuren. Puts och färgsläpp invändigt på källarväggar har inte åtgärdats sedan dräneringen.

Puts och färgsläpp noteras bitvis från källarväggar.

Vid fuktindikering mot puts och färgsläpp noterades inga förhöjda fuktindikationer.

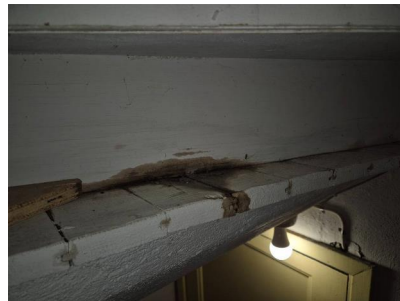
Missfärgning noteras på undersida av trappan till övre plan.

Vid fuktindikering mot missfärgningen kunde inga förhöjda fuktindikationer påvisas.
