# Besiktningsprotokoll

Anticimex Överlåtelsebesiktning av småhus - nivå 2

| Fastighetsadress:<br>Stenastorp Margaretelund | |

| Besiktningsdatum:<br>2025-06-11 | Protokollnummer:<br>69058202 |

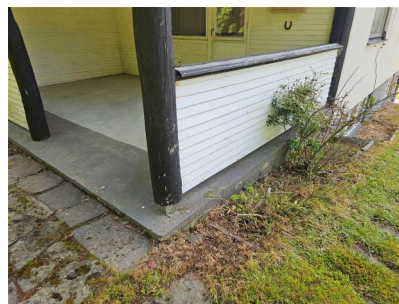
Det finns ett mindre antal växter intill grunden.

Detta medför en ökad fuktbelastning för husets grundläggning. Växternas rötter kan även skada källarens utvändiga fuktskydd och eventuella markledningar.

För att minska risken för skador bör man överväga att ta bort samtliga växter.

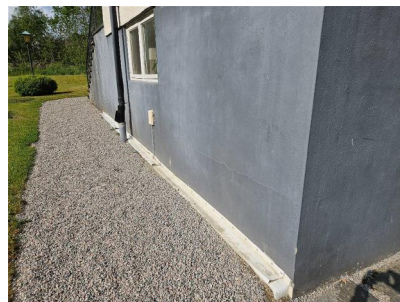
Detar av det utvändiga fuktskyddet ligger oskyddat ovan mark.

Risk finns att det utvändiga fuktskyddet skadas och funktionen försämras.

Vidare noterades att delar av sockeln är i behov av målning/underhåll då det förekommer lokala färgsläpp.

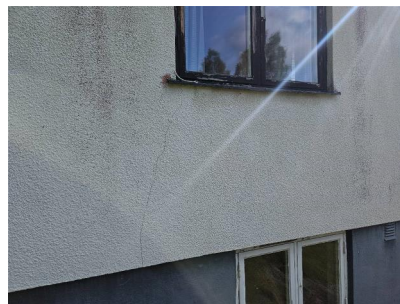
Det finns ett mindre antal sprickor i den putsade fasaden samt viss påväxt av alger vid södergaveln. Vidare noterades att vindskivor och träpanelen omkring balkongen är i behov av målning/underhåll varvid flera brädor är i sämre skick och bör bytas ut.

Springorna och påväxten ökar risken för fukt och frysskador i pusten medans träpanelens och vindskivornas underhållsbehov ökar risken för rötskador, vilket till viss del redan skett.

Se till att skadade vindskivor och panel byt ut samt att resterandes panel målas och underhålls.

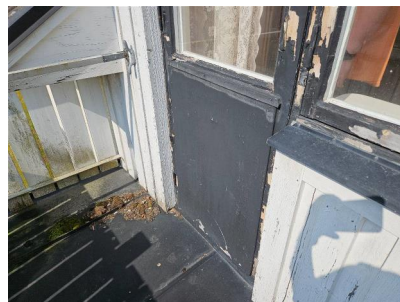
Garageportar och källardörr är äldre standard i behov av målning/underhåll, medan balkongdörren är i sämre skick och bör bytas ut.

Dörrar/portar där målningsbehov finns riskerar att få fukt- och rötskador på grund av sämre vattenavvisande förmåga, vilket till viss del redan skett vid balkongdörren.

Se till att balkongdörren byts ut eller renoveras samt att övriga dörrar målas och underhålls.

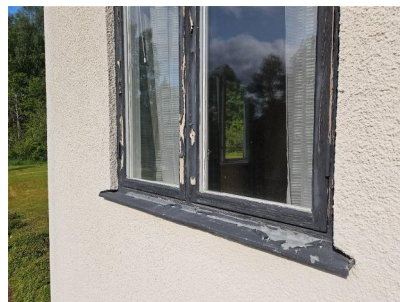
Merparten av husets fönster är i behov av målning/underhåll, vissa fönsterbleck har bakfall samt att fönster i sovrum 1 på övre plan har trasiga fönsterglas.

Bristerna medför en ökad risk för fuktrelaterade skador på grund av sämre vattenavvisande förmåga.

Vidare noterades att isolerglasfönstret i vardagsrummet är punkterat och bör bytas.

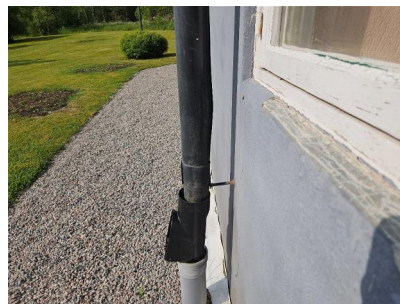
Fals på stuprören vänd mot fasaden vad vid fler av falsarna är frostsprängda eller skadade. Vidare noterades att hängrännor behöver göras rent.

När stuprören är monterade med falsen vänd mot fasad ökar risken för fuktskador på fasad och sockel vid ett eventuellt läckage.

Se till att skadade stuprör byt ut samt att falsar med fördel vänds med fals ut från fasad.

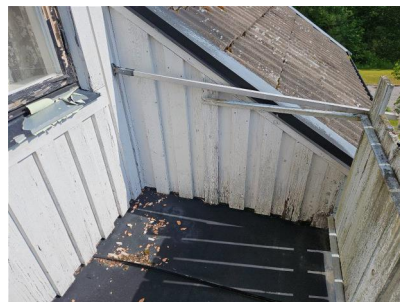
Balkongräcket och den bräda är i behov av målning/underhåll där vissa av brädorna är i sämre skick och bör bytas ut.

Balkongräcke och träkonstruktioner där målningsbehov finns riskerar att få rostangrepp eller fukt- och rötskador på grund av sämre vattenavvisande förmåga.

Vidare noterades att det förekommer mindre/lokala färgsläpp på balkongens bandtäckta plåttak.

För att säkra takets livslängd och undvika rostangrepp bör taket slipas och målas med lämplig färg.

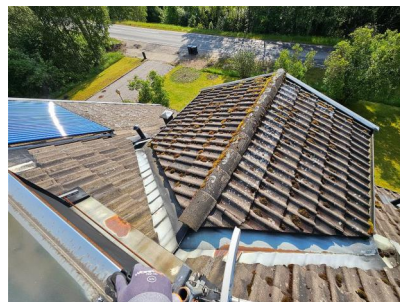
Yttertaket är bedömt som äldre där följande brister noterades:

- Takpannor har påväxt av mossor.
- Det finns ingen nocktätning.
- Vissa plåtarbeten har färgsläpp och ytliga rostangrepp.
- Ströläkt åt av tunnare dimension än vad som rekommenderas.
- Två av stolpar för husets takutsprång ovan uteplatsen står direkt mot betongbjälklaget utan kapillärbrytande skikt.

Takpannor, plåtdetaljer och underlagspapp har enligt vår bedömning en begränsad livslängd. Bristerna i kombination med att husets taktäckning är äldre medför ett minskat motstånd mot vatteninträngning. Detta i sin tur kan leda till fuktskador på träläkt och vidare ner i underliggande konstruktioner.

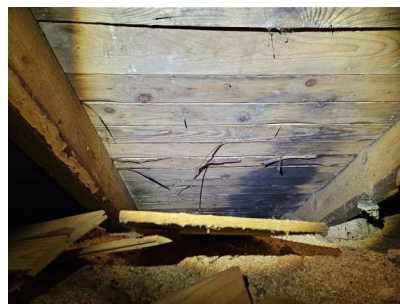
Det finns missfärgningar av mikrobiell påväxt på nockvindens underlagstak och väggar vid östra sidovindsutrymmet innanför sovrum 2. Detta talar för att fukt tillförts till husets vindsutrymmen.

Vid vindsutrymmet över tillbyggnadsdelen noterades den frånluftventil som finns i sovrummet på entréplan avslutas direkt på vindsutrymmet, vilket bedöms vara en stark bidragande orsak till den påväxten som noterats.

För att komma tillrätta med detta kan fukttilförseln inifrån bostaden behöva minskas. Det kan göras genom att ventilationen i bostaden förbättras samt att eventuella otätheter i vindsbjälklaget (tak-/väggvinklar, taklucka med mera) tätas. Läs Anticimex faktablad om uppvärmda vindsutrymmen för tips och råd.

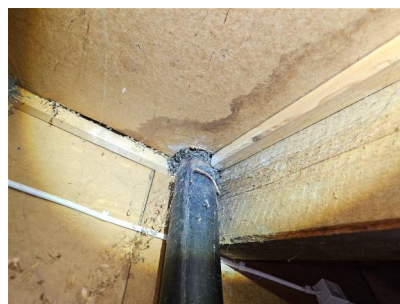
Vid sidovindsutrymmena på övre plan noterades flertalet lokala fuktfläckar. Vid fuktmätning i samtliga fläckarna noterades inga förhöjda fuktvärden.

Även om fläckarna bedöms som äldre kan de med fördel markeras för att lättare upptäcka eventuella förändringar eller framtida läckage.

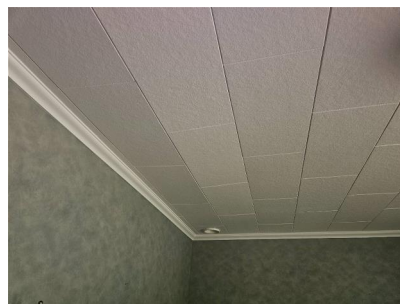
Delar av innertakets skivor har börjar släppa från underlaget.

Då detta är vanligt förekommande vid denna typ av talskivor bedöms detta inte vara orsakat av någon skada.

Se även "Utvändigt - Vindsutrymmen" då utrymmet har en frånluftventil vars kanal avslutad på vindsutrymmet ovan rummet.

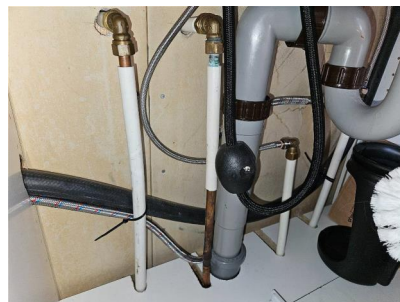
Det finns inget fuktskydd under vitvaror eller i diskbänksskåpet.

Utan fuktskydd är det svårt att upptäcka läckage från rörledningar. Vatten kan då tränga in i omkringliggande konstruktioner och orsaka fuktskador.

För att upptäcka eventuella läckage, installera ett fuktskydd.

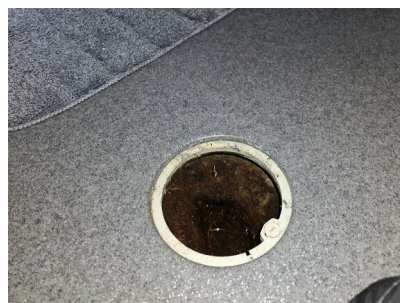
Utrymmet har en äldre golvbrunn som är rostangripen. Se "Hela husets - Allmänt", annars inget övrigt att notera

Sett till att utrymmet inte längre har någon dusch eller badkar bedöms risken för övriga skador som ringa.

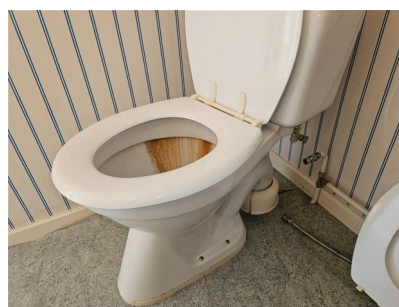
Utrymmet är av äldre standard där golvmattan ligger löt och inte är uppvikt mot väggarna. Vidare noterades att WC-solen inte är vattenansluten samt att det finns lokala fuktfläckar på tapeten mot tak/väggvinkeln som bedöms vara orsakade av tidigare takläckage. Vid fuktindikering noterades inga avvikelser.

Avsaknadens av tätskikt med uppvikt medför en ökad risk för fuktrelaterade skador vid eventuella läckage.

Vid framtida renovering bör utrymmet anpassas efter gällande branchregler.

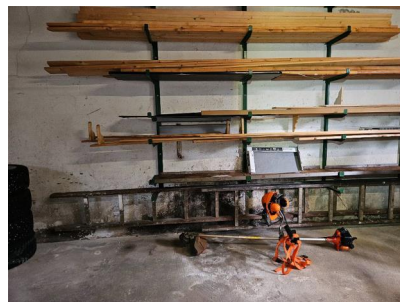
Det förekommer lokala puts- och färgsläpp på källarytterväggarna. Vid fuktindikering noterades förhöjda indikationer vid vissa av de berörda områdena.

Detta är ett tecken på att källarens utvändiga fuktskydd inte längre fungerar tillfredsställande.

Observera att färgsläppen som noterats i förråd/nedre hall till viss del bedöms ha orsakats av att färgen som målats med bedöms som för tät.

För att åtgärda detta måste källarens utvändiga fuktskydd förbättras. Läs Anticimex faktablad om källare för tips och råd.

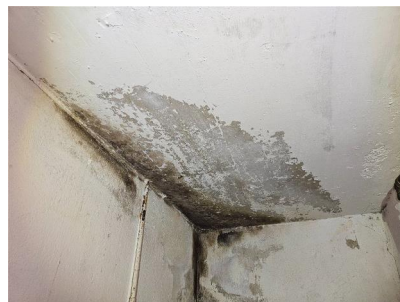
Vid utrymmet tak och grundmur noterades lokala fuktgenomslag vilket talar för att entrétrappan har brister/otätheter i tätskiktet eller saknar tätskikt helt. Från utsidan noterades att trappan har flertalet frostsador och sprickor.

För att ta reda på skadornas orsak, omfattning samt bedömning av lämplig åtgärd rekommenderas en vidare byggnadsteknisk undersökning.

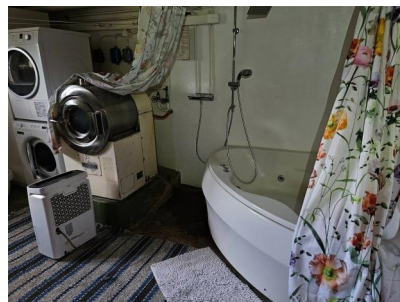
Utrymmet som försetts med badkar är av äldre standard där kringliggande väggar och golv byggts med betong och murade/mineraliska material.

Även om utrymmet saknar tätskikt bedöms detta inte kunna leda till kritiska följdskador mer än att färg kan släppa från underlaget.

Vidare noterades att den äldre tvättmaskinen som är ansluten till husets tappvattensystem läckaget och de intilliggande ventilerna har fastnat, varpå vattnet som läckaget ut inte går att stäng av.

Kontakta ett rörläggare för att byta ventilerna och ta bort den gamla tvättmaskinen.

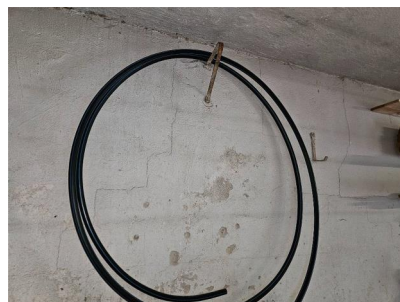
Vid garagets nordvästra sida noterades lokala sprickor i grundmuren.

Sprickorna bedöms som äldre och anses inte ha lett till följdskador

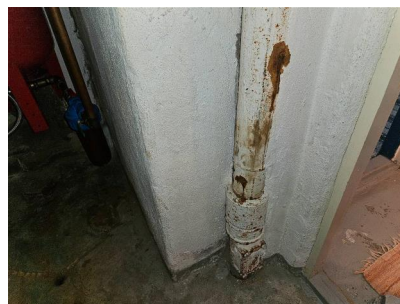
Större delen av husets avlopp består av äldre gjutjärnstammar och rostangripna golvbrunnar. Bl.a. noterades rosutgjutningar på den stående avloppstammen i källarens pumprum.

Detta medför en ökad risk för eventuell stopp och läckage som kan leda till fuktrelaterade skador.

Vidare noterades att mellanväggar under källartrappan är byggda med blå lättbetong.

Då denna typ av lättbetong ofta kan vara radonhaltig rekommenderas att en långtidmätning utförs för att säkerställa eventuellt årsmedelvärde.
