# Besiktningsprotokoll

Anticimex Försäkringsbesiktning i samarbete med Fastighetsbyrån

| Fastighetsadress:<br>Lingonstigen 27 | |

| Besiktningsdatum:<br>2025-06-11 | Protokollnummer:<br>69057944 |

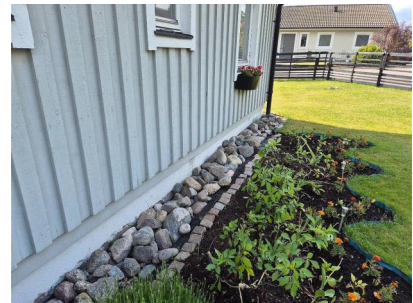
Marken lutar lokalt mot huset.

Detta innebär en ökad fuktbelastning mot grunden vilket i sin tur kan orsaka fuktskador i huset.

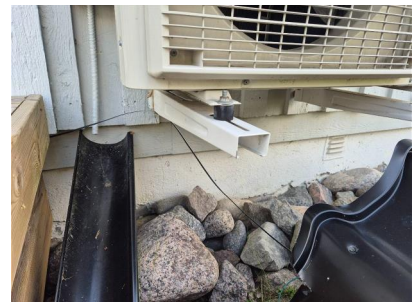
Kondensvatten från luftvärmepumpens utedel leds inte bort från husgrunden.

Detta medför ökad risk för att vatten tränger in i anslutande konstruktioner, vilket i sin tur kan leda till fuktrelaterade skador. Observera att besiktning av byggnadens värmesystem eller värmepumpen inte har ingått i uppdraget.

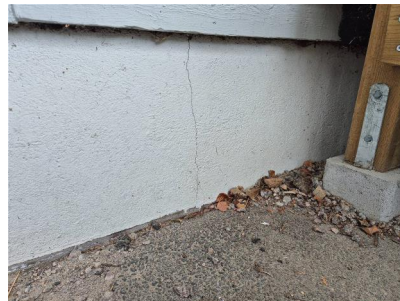
Sprickor finns i sockel.

Dessa bedöms inte ha lett till bakomliggande skador.

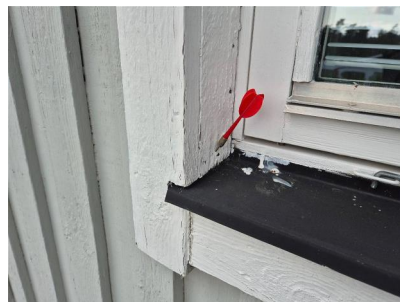
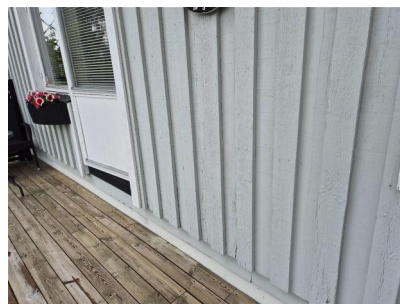
Panelbrädor och fönsterfoder har mindre rötskador. Fasadpanelen är i behov av målning/underhåll.

Fasadbeklädnad och träkonstruktioner där målningsbehov finns riskerar att få fukt- och rötskador på grund av sämre vattenavvisande förmåga. För att öka livslängden på fasadbeklädnaden rekommenderas målning och underhåll. I samband med ommålning rekommenderas att de rötskadade panelbrädorna byts ut.

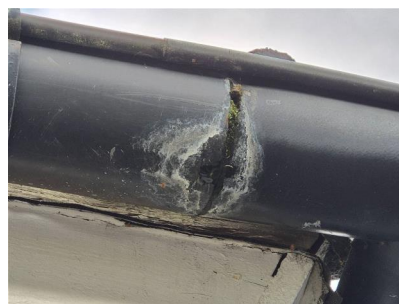
Hängrännor läcker i skarvarna

Hängrännor som läcker kan i sin tur innebära risk för fuktskador på fasad, sockel och i bakomliggande konstruktioner.

Lövsilar finns i hängrännor, rekommenderar att självrensande lövsilar monteras på stuprören istället.

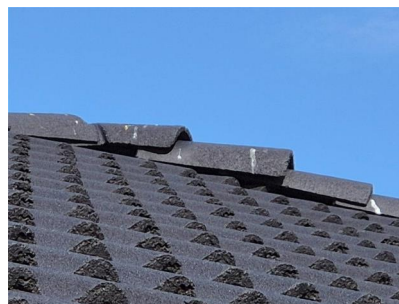
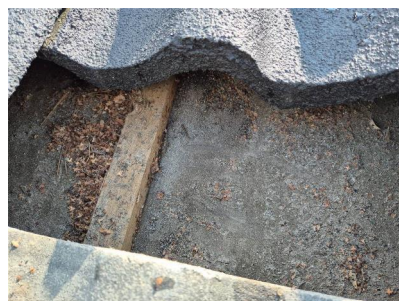
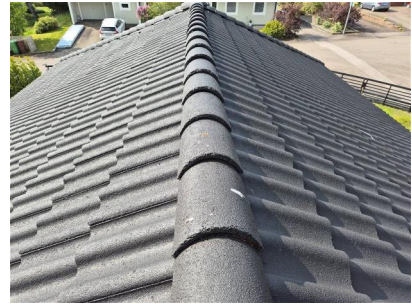
Yttertaket är äldre.

Nockpannor når ej tillräckligt långt ut över takpannor så vid ogynnsamt väder kan nederbörd leta sig in under takpannorna.

Takpannor, plåtdetaljer och underlagspapp har enligt vår bedömning en begränsad livslängd. Eftersom husets taktäckning är äldre har det ett minskat motstånd mot vatteninträngning. Detta i sin tur kan leda till fuktskador på träläkt och vidare ner i underliggande konstruktioner.

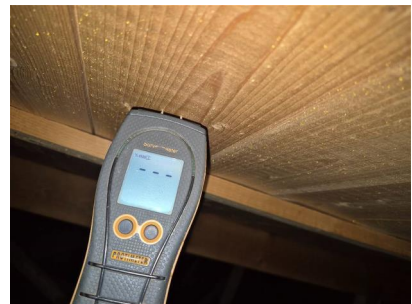
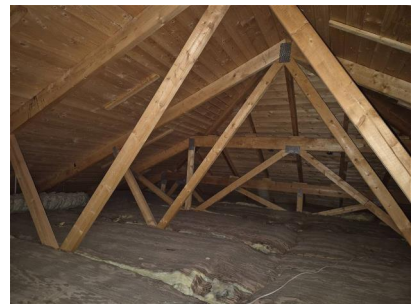
Vid kontroll av vinden uppmättes fuktvärden under kritisk fuktnivå för mikrobiell tillväxt och en normal lukt upplevdes. Fuktkvoten i underlagstak/takbjälkar uppmättes vid besiktningstillfället till mindre än 10%. Gränsvärdet är 17%. Detta värde varierar dock under året beroende på årstid och utomhusklimat.

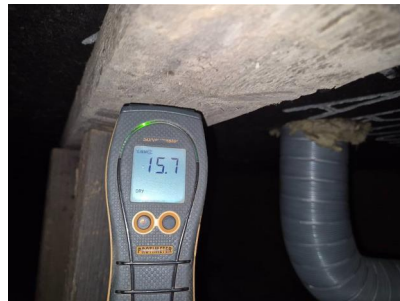
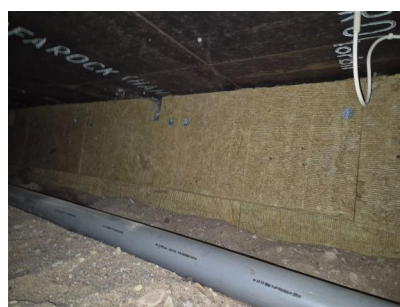
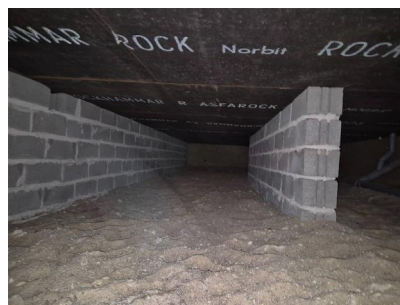
Vid kontroll av konstruktionen i krypgrund uppmättes fuktvärden under kritisk fuktnivå för mikrobiell tillväxt och normal lukt upplevdes.

Golvbjälklaget ovan den uteluftsventilerade krypgrunden riskerar att drabbas av fuktskador på grund av naturlig fuktpåverkan. Detta kan i sin tur leda till mikrobiella skador (angrepp av mikroorganismer) som kan leda till att mikrobiell lukt sprids till boendemiljön.

Fuktkvoten uppmättes till 15 %. Gränsvärdet är 17%.

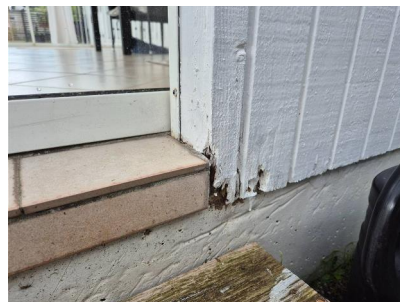
Mindre rötskador finns i fasadpanelens ändträ/räcke/stolpe.

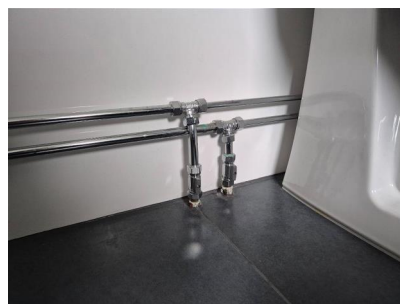
Rör genomföring finns i golv.

Rör genomföringar i golv medför en ökad risk för att vatten tränger ner i omkringliggande konstruktioner och orsakar fuktskador.

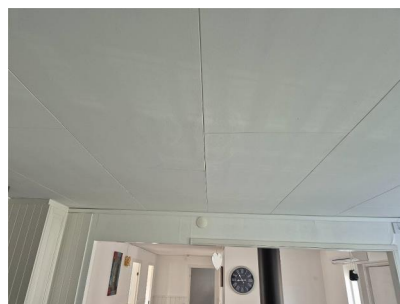
Formförändring finns i innertaket, finns inga uppgifter om vad detta kan bero på.

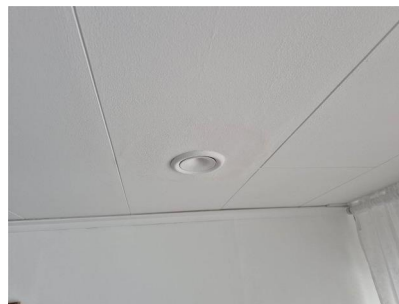
Missfärgning och formförändring finns i innertaket kring ventilationsdon.  
(Detta bedöms som äldre och var noterat vid tidigare besiktning av Anticimex 2022)  
Vid besiktningstillfället uppmättes inga förhöjda fuktvärden.

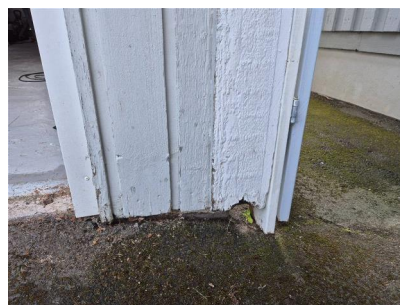
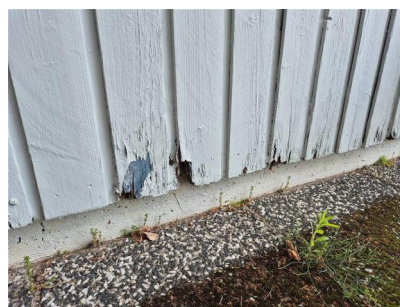
Fasadpanel har rötskador.  
Fasadpanelen är i behov av målning/underhåll.

Fasadbeklädnad och träkonstruktioner där målningsbehov finns riskerar att få fukt- och rötskador på grund av sämre vattenavvisande förmåga. För att öka livslängden på fasadbeklädnaden rekommenderas målning och underhåll. I samband med ommålning rekommenderas att de rötskadade panelbrädorna byts ut.

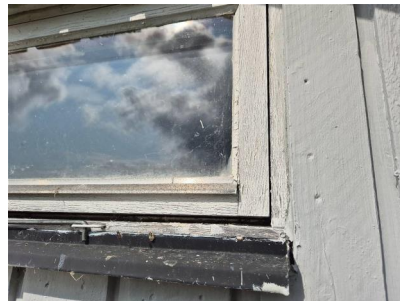
Fönster är i behov av målning/underhåll.  
Fönsterblecket är kort och når inte ut i fönsterfoder.

För att öka livslängden på fönster rekommenderas målning och underhåll samt byte av fönsterbleck.

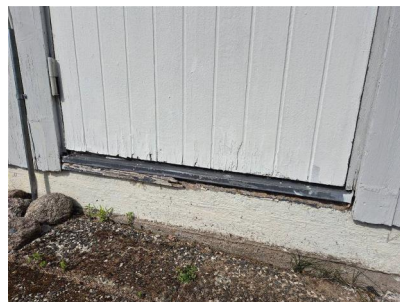
Gångdörren är rötskadad i tröskel och fanér har släppt.

Kontakta snickare för åtgärd.

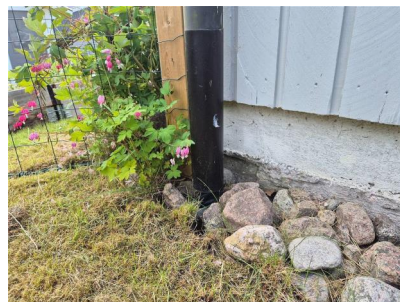
Stuprör avslutas nära husliv.

Stuprör som avslutas intill husliv (ovan mark) kan medföra en ökad fuktbelastning på grundmur/sockel med fuktrelaterade skador som följd.

Hängrännor läcker i skarvarna.

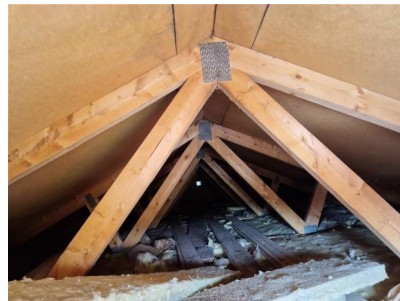
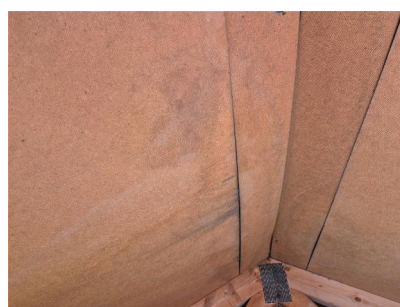
Underlagstaket består av träfiberskivor med missfärgningar av fukt.

Eftersom underlagstaket består av träfiberskivor utan yttre täckning av papp under takbeklädnaden, finns risk vid ogynnsam väderlek att regnvatten/snö tränger in i skivskarvar med läckage på vindsutrymmet som följd. Med tiden kan även träfiberskivorna drabbas av fuktskador.

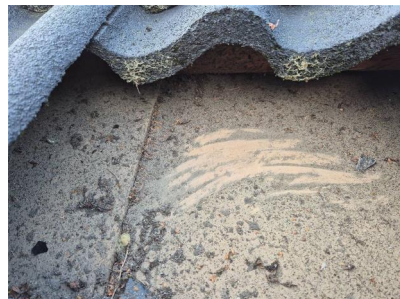
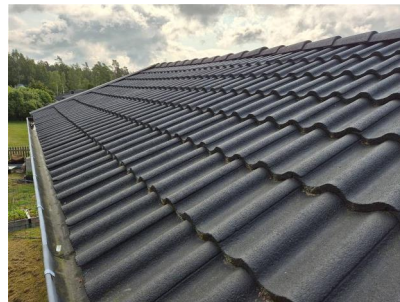
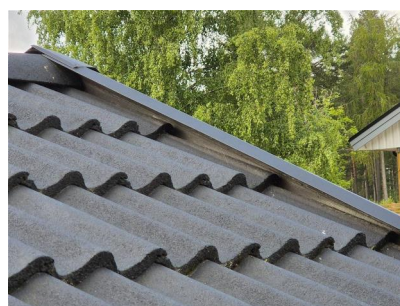
Yttertaket är äldre. Glipor finns mellan vattplåt och takpannor. Vindskivor är i behov av målning.

Takpannor, plåtdetaljer har enligt vår bedömning en begränsad livslängd. Eftersom husets taktäckning är äldre har det ett minskat motstånd mot vatteninträngning. Detta i sin tur kan leda till fuktskador på träläkt och vidare ner i underliggande konstruktioner.

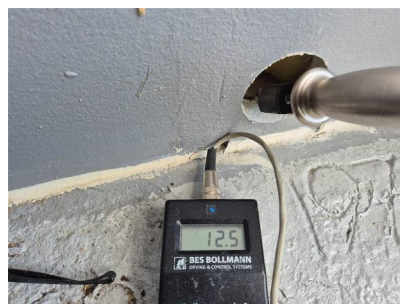
- Vid kontroll av yttervägssyllar uppmättes fuktvärden under kritisk nivå för mikrobiell tillväxt och normal lukt upplevdes. Fuktkvoten uppmättes till 12%. Gränsvärdet är 17%.

Fuktmätningen är utförd i yttervägssyll till vänster om garageporten från insidan.
