# Besiktningsprotokoll

Anticimex Försäkringsbesiktning i samarbete med Fastighetsbyrån

| Fastighetsadress:<br>Lakevägen 5 | |

| Besiktningsdatum:<br>2025-06-12 | Protokollnummer:<br>69066945 |

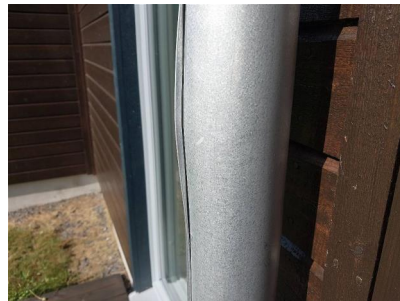
### Utvändigt / Hängrännor / Stuprör

Frostsprängning syns på fals på stuprör.

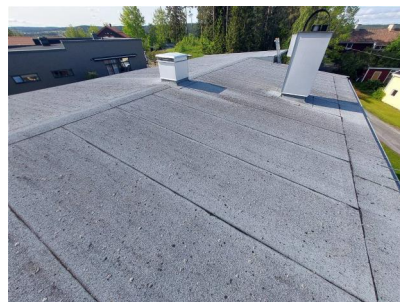
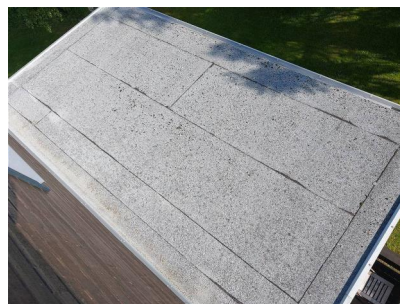
### Utvändigt / Tak

Inget att notera.

Taket är besiktat från tak på högdal.

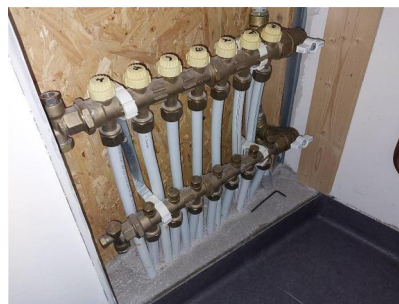
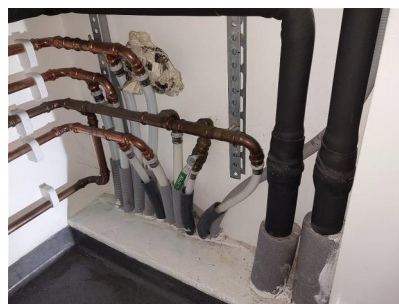
### Entréplan / Tvättstuga/Pannrum

Rörslitsar saknar vattentät botten.

En rörslits bör ha en vattentät botten och vara försedd med skvallerrör. När det saknas ökar risken för att ett läckage inte upptäcks i tid. Det kan leda till fuktskador i omkringliggande konstruktioner.

Vid rörlisar som saknar vattentät botten och skvallerrör rekommenderar jag att man monterar vattenlarm för att snabbare upptäcka eventuella läckage.

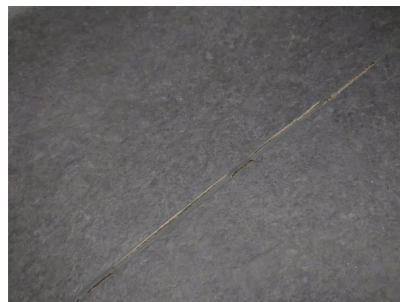
Svetsskarv har otätheter.

Den öppna mattskarven medför att vatten kan tränga ner i omkringliggande konstruktioner med fuktskador som följd.

Vid besiktning av dusch/wc och tvättstuga noterades att skarvar på golvmattan har otätheter. Jag rekommenderar kontakt med mattläggare för att lägga i ny svetsfog.

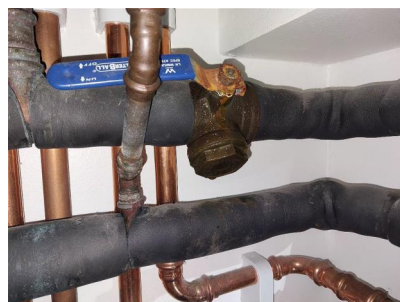
Dropläckage, pga. kondens.

Kontakta rörmokare för rådgivning.

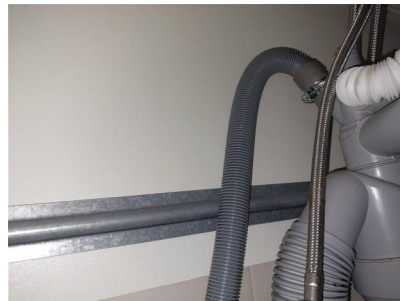
### Entréplan / Kök

Upphängningsbygel saknas på avloppslang från diskmaskinen.

För att hindra brott på avloppsslang rekommenderas komplettering av upphängningsbygel.

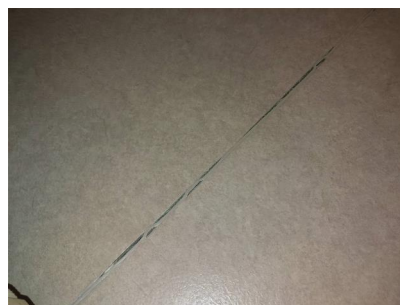
### Entréplan / Dusch/Toalett/Bastu

Svetsskarv har otätheter.

Den öppna mattskarven medför att vatten kan tränga ner i omkringliggande konstruktioner med fuktskador som följd.

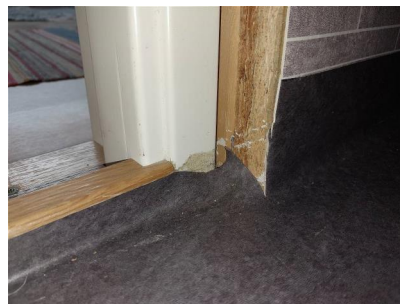
### Övre plan / Badrum/Wc

Dörrkarm och tröskel är ej i liv med vägg. Otätheter finns i golvmatta i anslutning till detta.

Detta medför risk att vatten kan tränga in i angränsande konstruktioner och rum vilket i sin tur kan leda till fuktrelaterade skador.

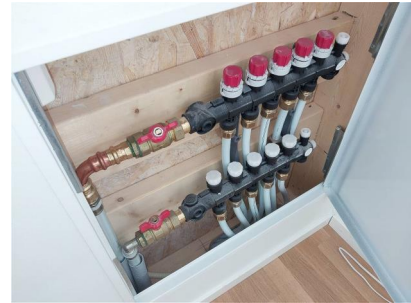
### Övre plan / Sovrum 3

Rörslits saknar vattentät botten.

En rörslits bör ha en vattentät botten och vara försedd med skvallerrör. När det saknas ökar risken för att ett läckage inte upptäcks i tid. Det kan leda till fuktskador i omkringliggande konstruktioner.

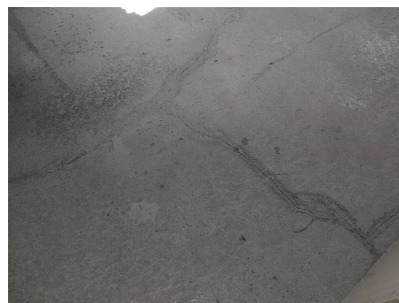
Sprickor finns i golv.

Dessa bedöms inte ha lett till bakomliggande skador.
