# Besiktningsprotokoll

Anticimex Försäkringsbesiktning i samarbete med Fastighetsbyrån

| Fastighetsadress:<br>Granberga 230 | |

| Besiktningsdatum:<br>2025-06-10 | Protokollnummer:<br>69056619 |

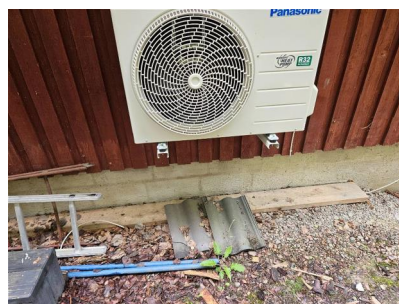
- Marken lutar mot huset.  
Detta innebär en ökad fuktbelastning mot grunden vilket i sin tur kan orsaka fuktskador i huset.
- Kondensvatten från luftvärmepumpens ute del leds inte bort från husgrunden. För att minska fuktbelastningen på grunden rekommenderas att kondensvatten från luftvärmepumpen leds bort från byggnaden.

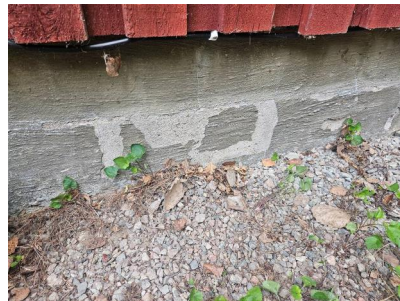
- Färgsläpp och sprickor förekommer på grundsockeln. Dessa bedöms inte ha lett till bakomliggande skador.

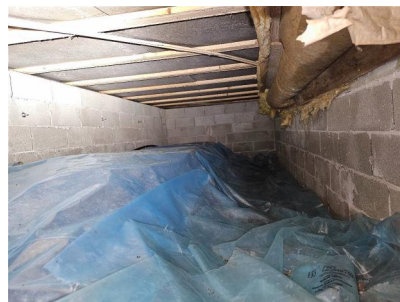
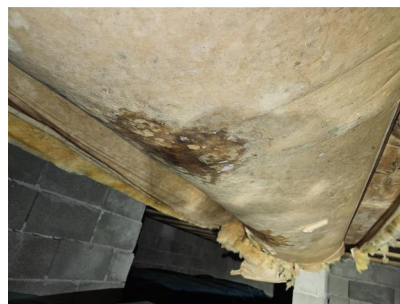
Vid kontroll av konstruktion uppmättes fuktvärden över kritisk fuktnivå.

Uteluftsventilerade krypgrunder med bjälklag av organiskt material har ofta fuktskador på grund av naturlig fuktpåverkan. Detta kan resultera i mikrobiella skador.

Fuktkvoten uppmättes till 19-20% i bjälklagets träkonstruktioner.

Det finns risk för mikrobiell tillväxt om den relativa fuktigheten (RF) i den omgivande luften är över 75 %. I furuvirke motsvarar det en fuktkvot (FK) på 17 %.

- Mikrobiell påväxt förekommer på bjälklagets undersida.
- Missfärgningar på syll noterad i ytterhörn.
- Fuktfläckar har observerats på isoleringen i området där avloppsröret till köket är draget. Vid besiktningsdagen visades ett äldre protokoll upp, i vilket dessa fläckar även var noterade..
- Missfärgningar på grundmuren har observerats. Vid besiktningstillfället har orsaken till missfärgningarna inte kunnat fastställas.

För att undvika detta måste grundens klimat bli torrare, förslagsvis med en krypgrundsavfuktare. Läs Anticimex faktablad om uteluftsventilerade krypgrunder för tips och råd.

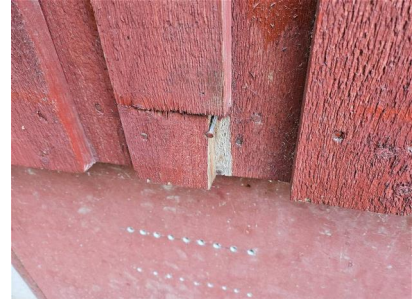
- Mindre skador förekommer. Dessa bedöms inte ha orsakat några bakomliggande skador.

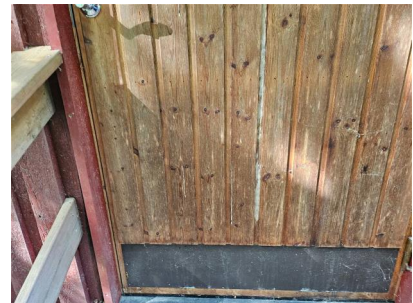
- Underhållsbehov förekommer på dörr/dörrar.  
För att öka livslängden på dörrar rekommenderas målning och underhåll.

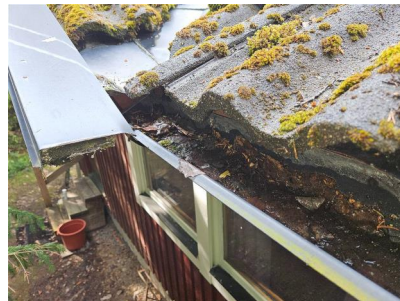
- Hängrännor lutar fel.  
Felaktig lutning på hängrännor (bakfall) kan medföra att regnvatten svämmas över, vilket i sin tur kan orsaka fuktskador på fasad och sockel.
- Mindre mängd löv/skräp förekommer i hängrännor.

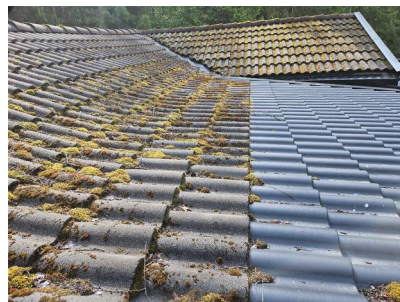
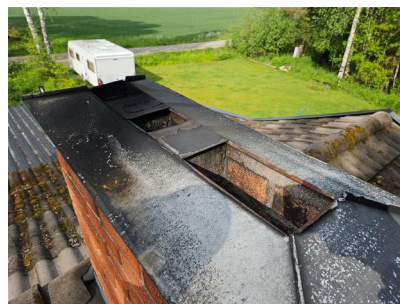
- Delar av yttertaket är äldre och består av träfiberskivor. Takpannor, plåtdetaljer och underlagspapp har enligt vår bedömning en begränsad livslängd. Eftersom husets taktäckning är äldre har det ett minskat motstånd mot vatteninträngning. Detta i sin tur kan leda till fuktskador på träläkt och vidare ner i underliggande konstruktioner.
- Låglutande tak har fel taktäckning.  
Taktäckningen av betongpannor är inte anpassad till taklutningen. Risk finns för läckage med fuktskador som följd.
- Mosspåväxt förekommer på takpannorna.
- Skorstenen saknar väderskydd. Se över behovet av väderskydd.
- Otätheter kring skorstenen förekommer.
- Sprickbildning förekommer inockpannor vid skorsten.

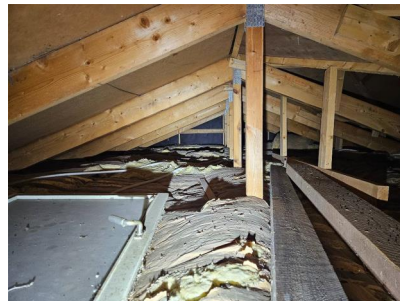
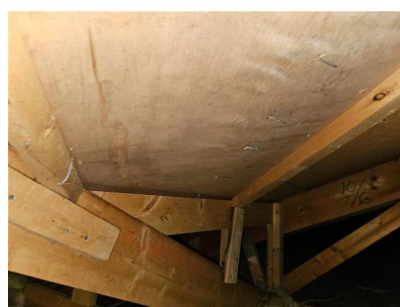
Delar av vindsutrymmet saknar landgångar.  
Hela vindsutrymmet kunde inte besiktas eftersom landgångar saknas.

Där landgångar fanns noterades mindre mikrobiell påväxt i begränsad omfattning på underlagstaket  
Fuktkvoten i underlagstak/takbjälkar uppmättes till 9-10%.  
Det rekommenderas att följa upp området över tid. I dagsläget bedöms omfattningen som begränsad och ingen omedelbar åtgärd krävs.

Det finns risk för mikrobiell tillväxt om den relativa fuktigheten (RF) i den omgivande luften är över 75 %. I furuvirke motsvarar det en fuktkvot (FK) på 17 %

Vi rekommenderar en kompletterande besiktning när landgång monterats.

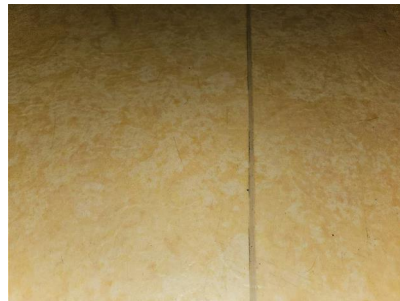
Ålder på utrymmet är ej bekräftad, men golvmattan visar tecken på att utrymmet börjar bli äldre.

- Skarvar har separerat i fogarna.
- Frånluft saknas i utrymmet.
- Otillräckligt fall mot golvbrunnen (bakfall) förekommer.

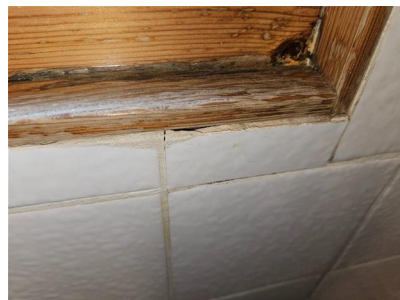
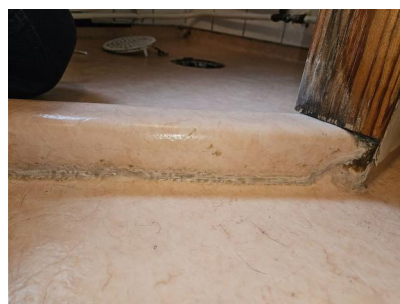
- Hela utrymmet är av äldre standard.

Eftersom tätskiktets funktion eventuellt kan vara nedsatt, föreligger en risk att vatten tränger igenom och orsakar vattenskador i omkringliggande konstruktioner vid ett eventuellt läckage.

- Fönstret i duschen bör inte utsättas för direkt vattenbegjutning.
- Missfärgningar förekommer i fönstret,
- Rörgegnomföringar förekommer i golv samt i vägg vid duschzon.
- Klämringen sitter löst i brunnen.
- Golvlack in till dusch.
- Rördragningar ej fackmannamässigt dragna.
- Sprickbildning förekommer i kakelplattor.
- Kakel ovanpå befintlig plastmatta.
- Våtrumstapeten har släppt från underlaget,
