# Besiktningsprotokoll

Anticimex Försäkringsbesiktning i samarbete med Fastighetsbyrån

| Fastighetsadress:<br>Fafnervägen 54 | |

| Besiktningsdatum:<br>2025-06-11 | Protokollnummer:<br>69071759 |

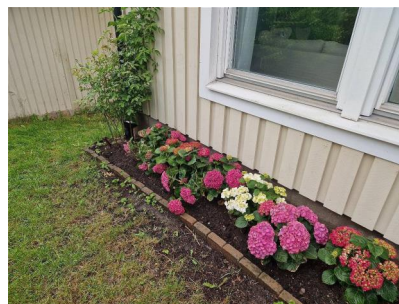
Växter finns i anslutning till byggnaden.

När det finns rabatter och växter nära byggnaden finns risk att fukt stannar kvar i väggarna. Detta kan i sin tur orsaka invändiga fuktskador. Växternas rötter kan också skada grundmuren och sätta dräneringsledningen ur funktion.

Området närmast huset rekommenderas att vara fritt från växtlighet.

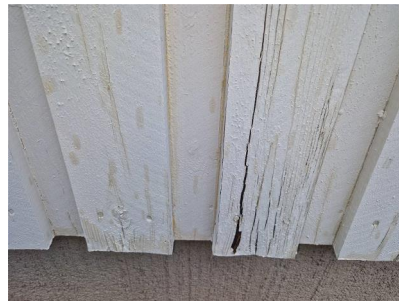
Fasadpanelen är i behov av målning/underhåll.  
- Rötskadade panelbrädor noteras framför allt på gavlar.

Fasadbeklädnad och träkonstruktioner där målningsbehov finns riskerar att få fukt- och rötskador på grund av sämre vattenavvisande förmåga. För att öka livslängden på fasadbeklädnaden rekommenderas målning och underhåll. I samband med ommålning rekommenderas att de rötskadade panelbrädorna byts ut.

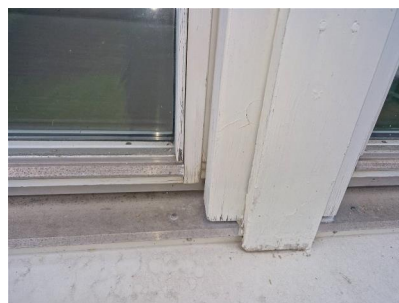
- Isolerglas är punkterade (missfärgade/imma mellan rutorna).
- Fönster är i behov av målning/underhåll.

Isolerglas som är punkterade tyder på att tätningen mellan rutorna är bristfälliga.

Kontakta glasmästare för åtgärdsförslag och bedömning av omfattningen av ett eventuellt fönsterbyte.

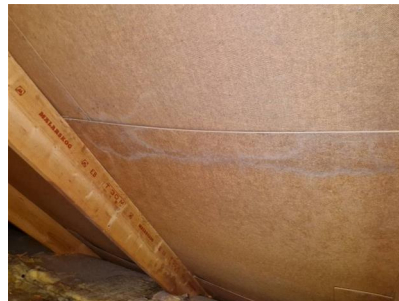
Underlagstaket består av träfiberskivor.

- Fuktrosor/missfärgningar finns i underlagstaket. Detta är vanligt förekommande (normalt) med tanke på att underlagstaket består av träfiberskivor. Viktigt att regelbundet se över sin vind efter förändringar fram till nästa takomläggning.

Vid kontroll av vinden uppmättes fuktvärden under kritisk fuktnivå för mikrobiell tillväxt och en normal lukt upplevdes. Fuktkvoten i takbjälkar uppmättes till 8%.

Eftersom underlagstaket består av träfiberskivor utan yttre täckning av papp under takbeklädnaden, finns risk vid ogynnsam väderlek att regnvatten/snö tränger in i skivskarvar med läckage på vindsutrymmet som följd. Med tiden kan även träfiberskivorna drabbas av fuktskador.

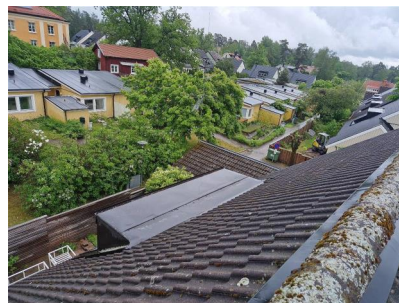
Yttertaket är från byggnadsåret och har passerat tiden för sin tekniska livslängd.

- Äldre takfönster.
- Några kantstötta takpannor.
- Mindre mosspåväxt.

Takpannor, plåtdetaljer och träfiberskivor har enligt vår bedömning en begränsad livslängd. Eftersom husets taktäckning är äldre har det ett minskat motstånd mot vatteninträngning. Detta i sin tur kan leda till fuktskador på träläkt och vidare ner i underliggande konstruktioner. Rekommenderar att lägga om taket inom rimlig framtid.

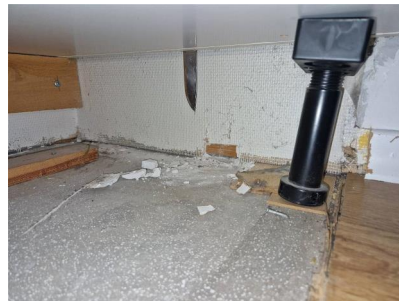
Grundläggningen består av en betongplatta på mark med flytande golv och väggsyllar dikt an betongplattan.

Vid kontroll av konstruktion uppmättes fuktvärden under kritisk nivå för mikrobiell tillväxt och normal lukt upplevdes.

Provhål ett bakom sockeln i entréhallen där uppmättes fuktkvoten till 8% i rötskyddsbehandlad ytterväggsyll.

Provhål två under ett köksskåp där uppmättes fuktkvoten till 8% i mellanväggsyll.

Provhål 3 i garaget där uppmättes fuktkvoten till 12% i rötskyddsbehandlad ytterväggsyll.

Flytande golv och väggsyllar riskerar att drabbas av fuktskador på grund av naturlig fuktpåverkan om fuktskyddet är bristfälligt utfört alternativt saknas. Fuktvandring kan ske från marken genom betongen till organiskt material genom så kallad kapillärsugning och diffusion, vilket kan leda till skador med lukt av mikrobiell karaktär. Om väggsyllarna är tryckimpregnerade kan även en kemisk lukt förekomma.

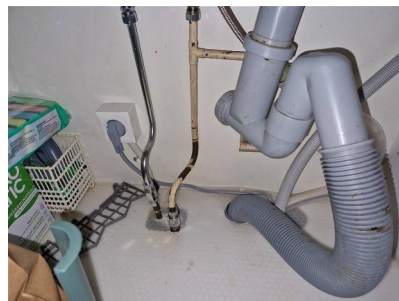
Fuktskydd finns i diskbänksskåpet men är inte tät runt rör genomföringar.  
- Spillvattenledning är inte fastsatt i vägg/skåp.

Utan fuktskydd är det svårt att upptäcka läckage från rörledningar. Vatten kan då tränga in i omkringliggande konstruktioner och orsaka fuktskador.

För att upptäcka eventuella läckage, installera ett tätt fuktskydd samt montera fast spilledningen.

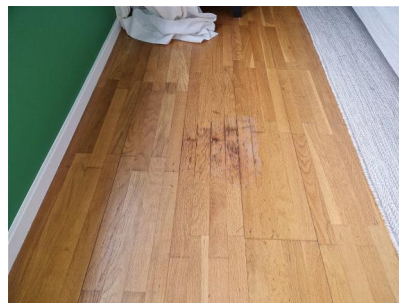
Missfärgning finns i golvet.  
Bedöms inte bero på några bakomliggande skador.

Fuktindikering vid missfärgningen gav inga onormala fuktindikationer.

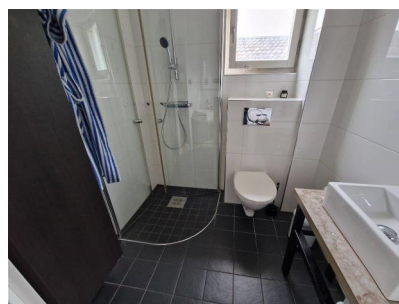
- Golvfallet utanför duschzon är bristfälligt.
- Detta bedöms inte kunna leda till några bakomliggande skador.
- Strömbrytare till belysningen strular.

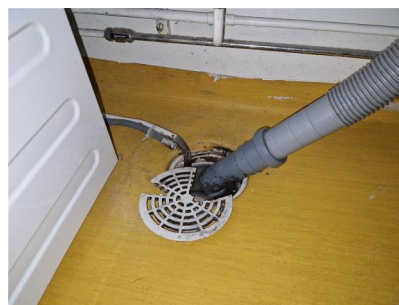
Tvättstugan är från byggnadsåret och har passerat tiden för sin tekniska livslängd.

- Plastmattan avslutas ovanför klämringen.

Eftersom funktionen, som innebär att ytskiktet/tätskiktet ska vara vattentätt, kan vara nedsatt finns en ökad risk att vatten tränger igenom ytskiktet/tätskiktet med vattenskador i omkringliggande konstruktioner som följd. Renovering av utrymmet rekommenderas.

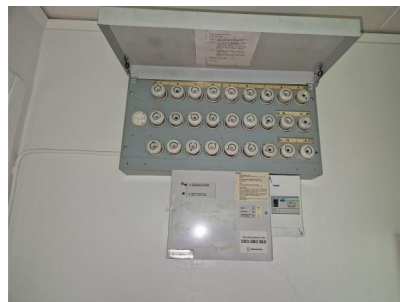
Jordfelsbrytare finns installerad och betjänar endast delar av installationen.

Det finns inget krav att hus byggda före år 2000 ska ha jordfelsbrytare. Jordfelsbrytaren minskar dock risken för personskador och brand orsakade av elanläggningen. Rekommenderar kontakt med en elektriker för kontroll och åtgärd.

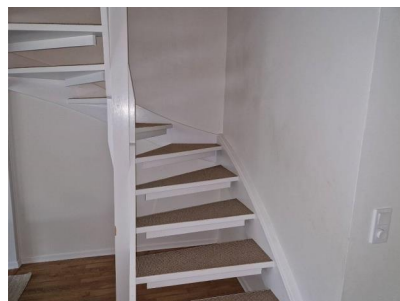
Handledare saknas. Rekommenderar att montera en handledare i förebyggande syfte.

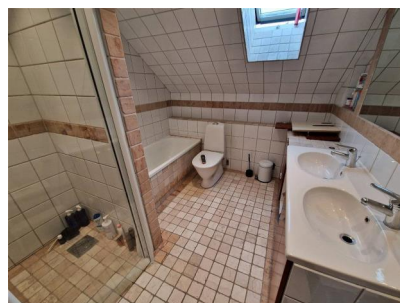
Våtutrymmet har äldre yt-/tätskikt.

- Det noteras.
- Badrummet är renoverat på det äldre tätskiktet.
- Äldre golvsbrunnar.
- Rörslitsar saknar vattentät botten och skvallerrör.
- Kondens på takfönster.
- Fuktindikering bakom/under badkaret har inte varit möjlig.

Eftersom funktionen, som innebär att ytskiktet/tätskiktet ska vara vattentätt, kan vara nedsatt finns en ökad risk att vatten tränger igenom ytskiktet/tätskiktet med vattenskadorna i omkringsliggande konstruktioner som följd. Rekommenderar att renovera utrymmet inom rimlig framtid.
