# Besiktningsprotokoll

Anticimex Försäkringsbesiktning i samarbete med Fastighetsbyrån

| Fastighetsadress:<br>Skogsviksvägen 4 | |

| Besiktningsdatum:<br>2025-06-11 | Protokollnummer:<br>69056187 |

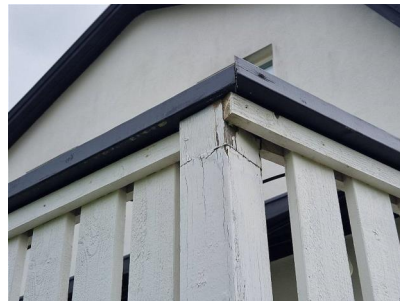
Altanen har ett normalt slitage. Det noteras att altanräcket är i behov av målning och underhåll.

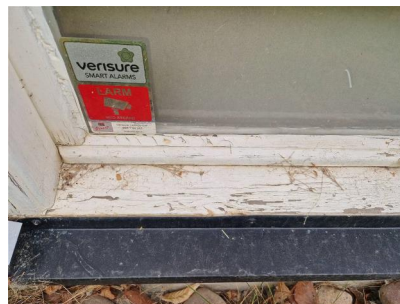
Ett par källarfönster och foder/panel på takfönster är i behov av målning/underhåll.

Fönsterbågar och fönsterkarmar där målningsbehov finns riskerar att få fukt- och rötskador på grund av sämre vattenavvisande förmåga.

För att öka livslängden på fönster och trädetaljer rekommenderas målning och underhåll.

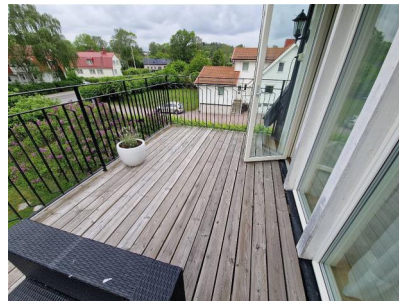
- Underbyggd balkong.  
- Plåten under trallgolvet har inte avsynats.

Balkongen är en så kallad underbyggd och låglutande balkong. Underbyggda och låglutande balkonger är riskkonstruktioner för mikrobiella skador och läckage då yt/tätskiktet bland annat nyttjas för gångbelastnings samt på grund av liten/dålig avrinning. För denna typ av konstruktion är det viktigt med noggrant underhåll i form av rengöring/rensning. Tätskiktet utgörs av en plåt med trallgolv ovan.

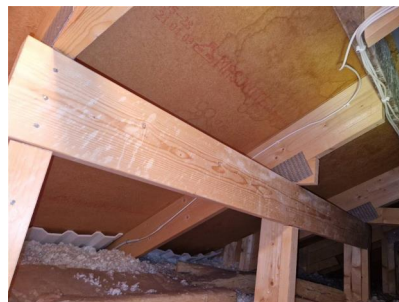
- Underlagstaket består av träfiberskivor.  
- Fuktrosor/missfärgningar finns i underlagstaket. Detta är vanligt förekommande (normalt) med tanke på att underlagstaket består av träfiberskivor. Viktigt att regelbundet se över sin vind efter förändringar.

Vid kontroll av vinden uppmättes fuktvärden under kritisk fuktnivå för mikrobiell tillväxt och en normal lukt upplevdes. Fuktkvoten i takbjälkar uppmättes till 8%.

Eftersom underlagstaket består av träfiberskivor utan yttre täckning av papp under takbeklädnaden, finns risk vid ogynnsam väderlek att regnvatten/snö tränger in i skivskarvar med läckage på vindsutrymmet som följd. Med tiden kan även träfiberskivorna drabbas av fuktskador.

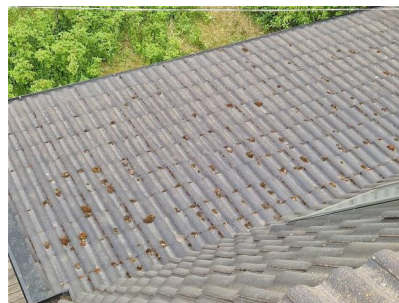
Mindre mosspåväxt noteras på taket mot baksidan. Rekommenderar att hålla taket fritt från mosspåväxt i förebyggande syfte.

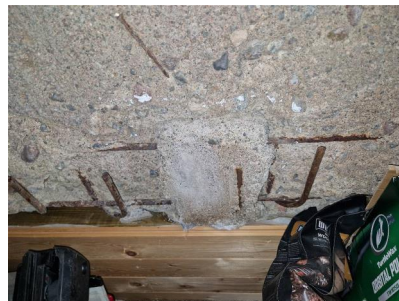
Synlig armering noteras.

Detta bedöms inte ha lett till några bakomliggande skador.  
Rekommenderar att behandla och putsa över armeringen i förebyggande syfte.

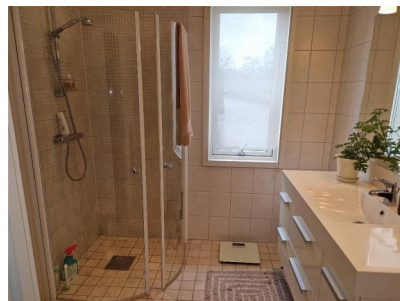
Våtutrymmet har äldre yt-/tätskikt.

Eftersom funktionen, som innebär att ytskiktet/tätskiktet ska vara vattentätt, kan vara nedsatt finns en ökad risk att vatten tränger igenom ytskiktet/tätskiktet med vattenskador i omkringliggande konstruktioner som följd.

Fuktindikering i utrymmet gav inga onormala fuktindikationer.

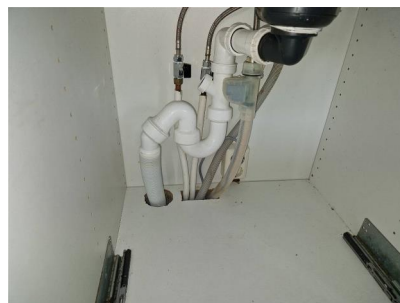
Fuktskydd saknas i diskbänksskåpet samt att spillvattenledning inte är fastsatt i vägg/skåp.

Utan fuktskydd är det svårt att upptäcka läckage från rörledningar. Vatten kan då tränga in i omkringliggande konstruktioner och orsaka fuktskador.

För att upptäcka eventuella läckage, installera ett fuktskydd och montera fast spilledningen. Här kan man med fördel installera en vattenvarnare för att lättare kunna upptäcka ett eventuellt smyggläckage.

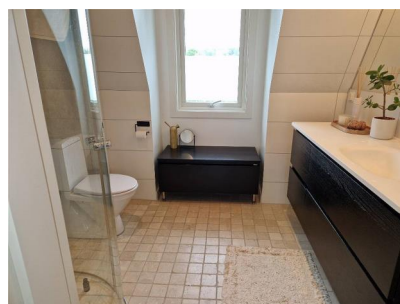
- Golvfallet är bristfälligt utanför duschzon.

Bedöms inte kunna leda till några bakomliggande skador.

Fuktindikering i utrymmet gav inga onormala fuktindikationer.

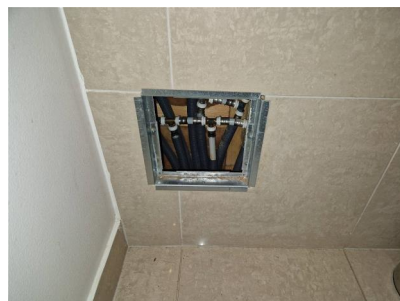
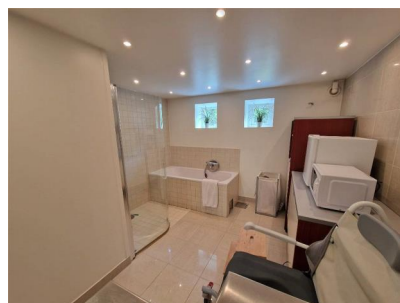
- Rörlits saknar vattentät botten och skvallerrör.
- Påreglade grundmursväggar.
- Fönster placerat i badzon.
- Brunnsmanschetten sticker ut under klämringen.

Fuktindikering i rörlitsen gav förhöjda fuktindikationer. Fuktkvoten uppmättes till 28% i en träregel.

Vi rekommenderar en fördjupad undersökning för att bedöma orsak och omfattning.

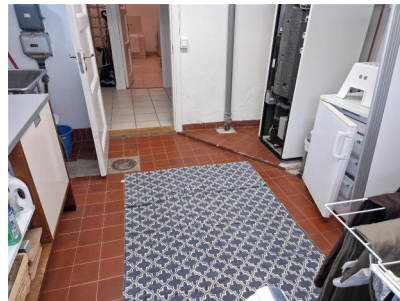
Tvättstugan är äldre.

- Äldre gjutjärnsbrunn.
- Mindre puts- och färgsläpp.

Eftersom funktionen, som innebär att ytskiktet/tätskiktet ska vara vattentätt, kan vara nedsatt finns en ökad risk att vatten tränger igenom ytskiktet/tätskiktet med vattenskador i omkringliggande konstruktioner som följd.

Fuktindikering i utrymmet gav inga onormala fuktindikationer.

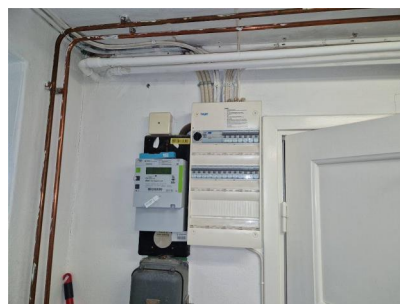
El-centralen har jordfelsbrytare, dock saknas Gruppförteckning.

"Gruppförteckning" är en lista som ska vara placerad vid elcentralen. Den visar vilka säkringar som är anslutna till vilka armaturer, vägguttag och apparater. Den är också till för att underlätta vid felsökning och elarbeten.
