**Fastighetsuppgifter**

Landvetter 3:220

Brattåsvägen 34

| Uppdragsnummer | B5397 |

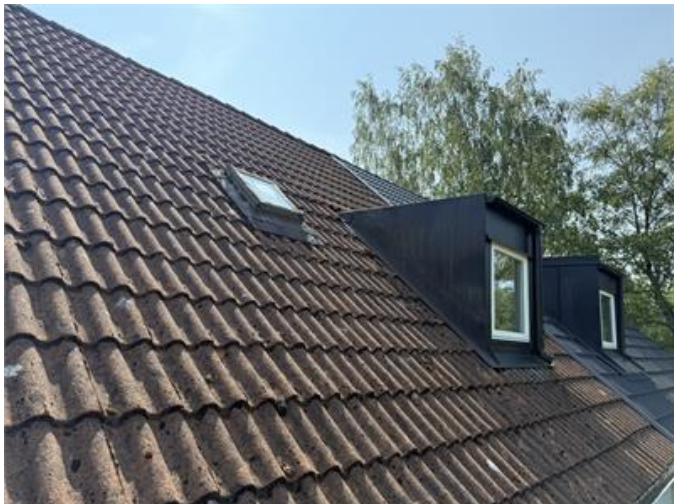
| Besiktningsresultat | | | | | |
|---|---|---|---|---|---|
| Yttertak: | | X | | | Yttertakets och plåtarbeten är äldre och det förekommer mosspåväxt på takpannor, se kommentar/riskanalys. |

Yttertaket och plåtarbeten är äldre, bedöms ha passerat sin tekniskt väntade livslängd. Yttertaketets ålder och ev. brister som noterats medför ökad risk för läckage och fuktrelaterade skador i underliggande konstruktioner.

Översiktsbild på yttertak

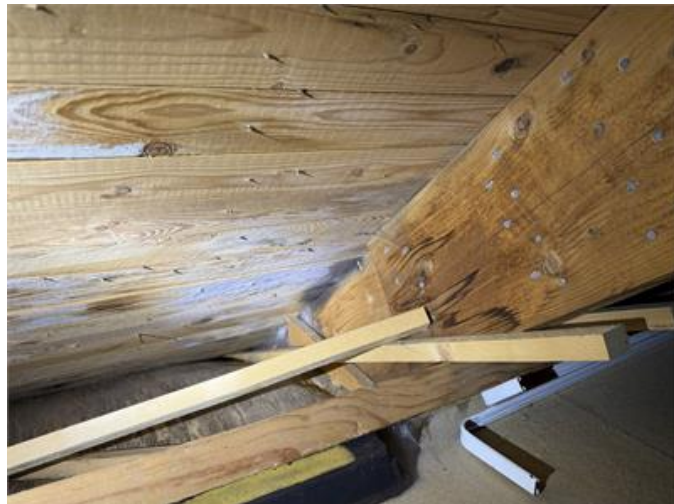
| Besiktningsresultat | | | | | |
|---|---|---|---|---|---|
| Vind: | | X | | | Spår av läckage i underlagstaket i form av fuktfläckar i underlagstak, torrt vid besiktningstillfället. Det noterades även mikrobiell påväxt på underlagstaket samt avluftare till avlopp avslutas inne på vindsutrymmet. se kommentar/riskanalys. |

Fuktfläckar förekommer i underlagstaket, dessa fuktfläckar var vid besiktningstillfället torra. Mikrobiell påväxt på underlagstaket är också vanligt förekommande i äldre hus och kan antyda att vindsutrymmet tillförs fukt inifrån bostaden och kondenserar mot det kalla yttertaket, eller att uteluften är så fuktig så att mikroorganismer kan tillväxa. Det rekommenderas att fuktfläckar, påväxt samt missfärgningar hålls under uppsikt och ökar dessa i storlek eller annan förändring sker bör kontakt tas med fackman för åtgärdsförslag.

Översiktsbild på vind, exempel på spår av läckage och mikrobiell påväxt

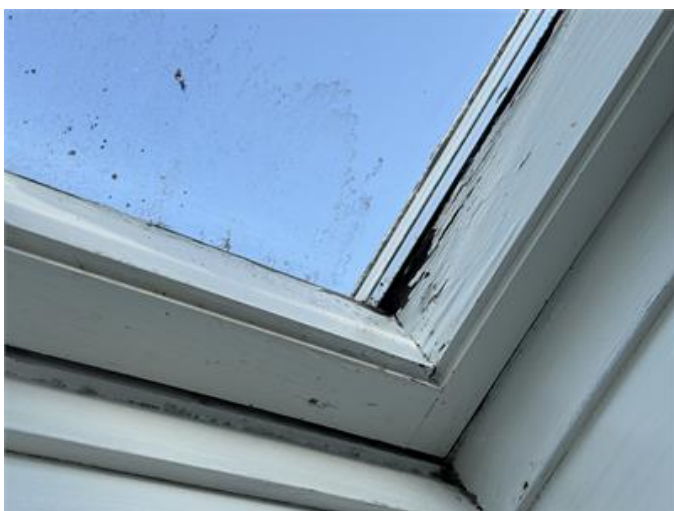
Våtutrymmet är renoverat 2005 och närmar sig tekniskt väntad livslängd. Vid besiktningstillfället noterades att det förekommer fuktrelaterade skador i takfönster, kontakt med fackman rekommenderas för att säkerställa orsaken till och omfattningen av skadan. Vidare noterades bla. att det är bristfälligt fall på golv, golvbrunn i dusch är placerad för nära vägg, mindre än 200mm från vägg. Rör genomföringar i vägg är otäta, mekanisk frånluftsventilation i utrymmet fungerar ej och det är stopp i avlopp/golvbrunn under badkar. Noterade brister är delvis avsteg från branschregler/byggnorm och sammantaget medför samtliga brister ökad risk för läckage/fuktrelaterade skador i kringliggande konstruktion.

Fuktrelaterad skada i takfönster, badrum övre plan
