# Besiktningsprotokoll

Anticimex Försäkringsbesiktning i samarbete med Fastighetsbyrån

| Fastighetsadress:<br>Stenåldersvägen 12 | |

| Besiktningsdatum:<br>2025-06-12 | Protokollnummer:<br>69061823 |

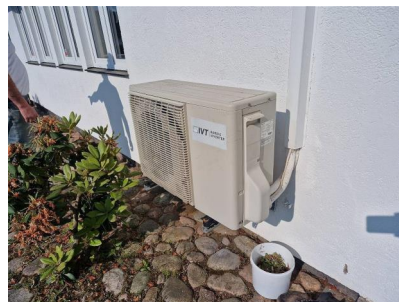
Kondensvatten från luftvärmepumpens utedel leds inte bort från husgrunden.

Detta medför ökad risk för att vatten tränger in i anslutande konstruktioner, vilket i sin tur kan leda till fuktrelaterade skador. Observera att besiktning av byggnadens värmesystem eller värmepumpen inte har ingått i uppdraget.

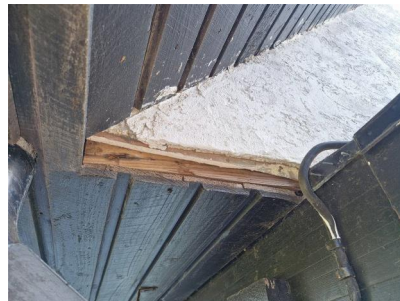
Putsad fasad mot träregelstomme vid gavelspetsar. Vid vissa hörnen är konstruktionen synlig då det saknas täckning vid övergången till husets takutsprång.

Foderbrädor runt fönstret samt dörr vid balkongen är rötskadade.

Aktuell ytterväggskonstruktion med en odränerad putsad fasad på en isolering av cellplas som har en bakomliggande skiva av organiskt material har visat sig vara en ur fuktsynpunkt riskabel konstruktion. Risken består i att om fukt/vatten kommer in i väggkonstruktionen har den svårt att torka ut, vilket kan orsaka fuktrelaterade skador i form av mikrobiell påväxt på bakomliggande konstruktion. Risk för inträngning av fukt har visat sig vara störst vid bristfälligt utförda anslutningar mellan putsen och fönster/dörrar, balkonganslutningar samt vid sprickor i putsen. Risk för skador ökar på fasader mot väderutsatta lägen.

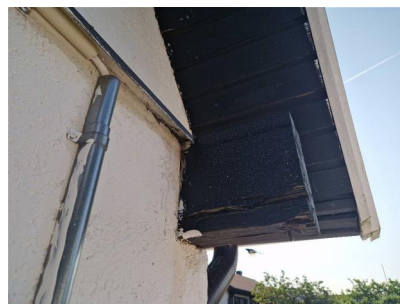
Rötskador noteras i en bjälke som sticker ut från fasaden åt sydost.

Det rekommenderas att kontakt tas med fackman för kontroll samt för bedömning av lämpliga åtgärder.

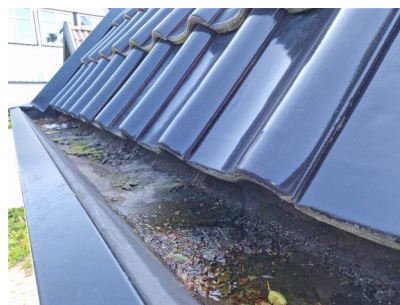
Skräp finns i hängrännorna och bitvis blir vatten stående. Stuprören saknar lövsil.

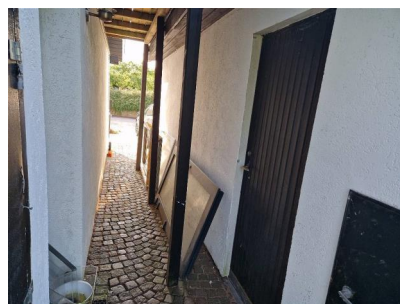
Balkongens stöttor är ej fastsatta i mark och ändträ är ej skyddat för fuktskador.

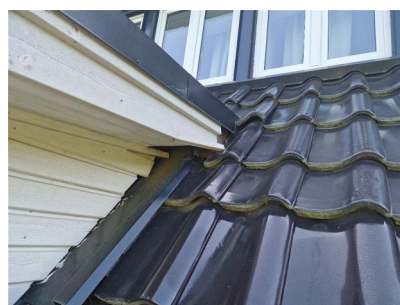
De yttre pannraderna är inte fastsatta. Endast nedre raden åt öster är fastskruvad.

Otätheter finns vid uterummets anslutning mot yttertaket.

Då otätheter finns ökar risken för fuktrelaterade skador i underliggande konstruktioner.

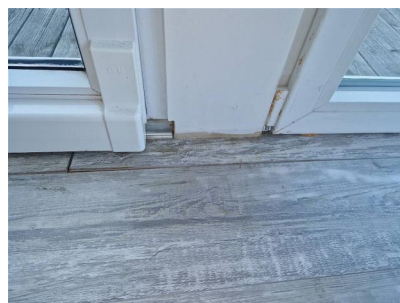
Lokalt åt söder är golvet missfärgat samt formförändrat. Fuktindikering utfördes mot skadan utan anmärkning.

För att utreda orsaken till och omfattningen av skadorna rekommenderas en fördjupad undersökning.

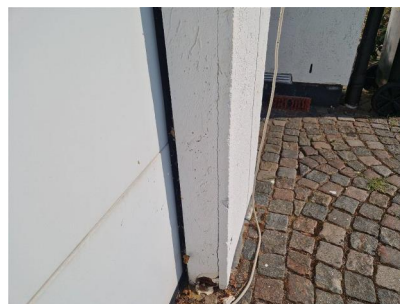
Sprickor förekommer i fasaden.

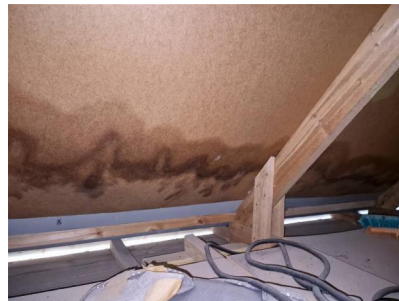
De missfärgningar som finns på insidan av garagets yttertak fanns innan taket lades om.

Missfärgningar finns i yttertakets insida. Fuktindikering utfördes mot missfärgningarna utan anmärkning.

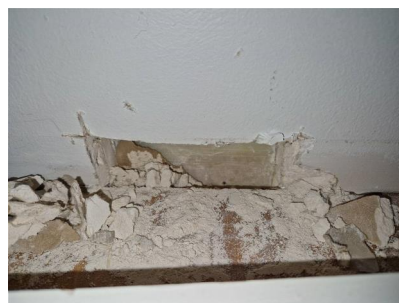
Ett 10x5 cm hål sågades upp i nederkant av ytterväggen åt öster i vardagsrummet. Syllen är av obehandlat virke. Fuktkvoten mättes i syllen till 11 %.

Ett 10x5 cm hål sågades upp i nederkant av innerväggen mot tvättstugan i vardagsrummet. Ingen syll var synlig, dock fanns en väggregel där fuktkvoten mättes till 15-16 %. Det är oklart om den stående väggregeln är rötskyddsbehandlad eller obehandlad.

Det finns risk för mikrobiell tillväxt om den relativa fuktigheten (RF) i luften är över 75 %, vilket i gran- och furuvirke motsvarar en fuktkvot (FK) på ca 17 %.

Befintlig golvkonstruktion och eventuella väggsyllar riskerar att drabbas av fuktskador på grund av naturlig fuktpåverkan. Detta i sin tur kan leda till mikrobiella skador (angrepp av mikroorganismer) som kan resultera i att mikrobiell lukt sprids till boendemiljön. Om golvkonstruktion och syllar är tryckimpregnerade kan även en kemisk lukt förekomma.

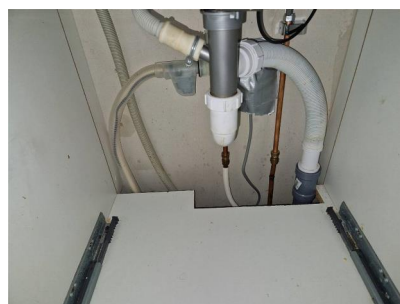
Fuktskydd saknas i diskbänksskåpet.

Utan fuktskydd är det svårt att upptäcka läckage från rörledningar. Vatten kan då tränga in i omkringliggande konstruktioner och orsaka fuktskador.

För att upptäcka eventuella läckage, installera ett fuktskydd.

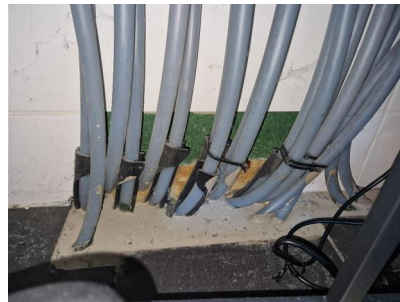
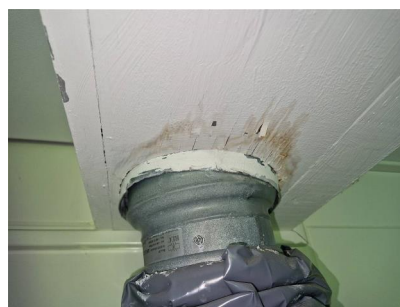
Golvbrunnen är monterad nära vägg, rör genomföringar finns i golvet och vissa är monterade nära väggen och tätskikt ser ut att saknas på golvet samt vägg vid rör genomföringarna. En klinkerplatta vid tröskeln är sprucken och bomljud noteras bitvis i golvet.

Vid frånluftsdonet noteras en missfärgning. Fuktindikering utfördes mot missfärgningen utan anmärkning.

Det rekommenderas att kontakt tas med fackman för kontroll av orsak och omfattning av den missfärgning som noterades.

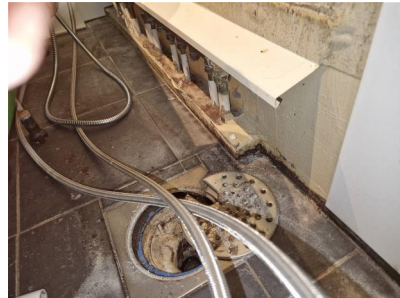
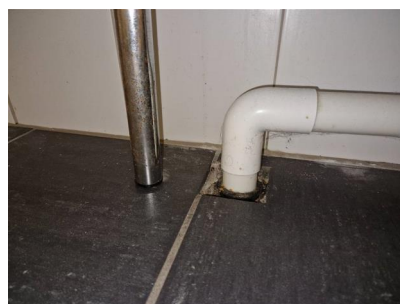
Golvbrunnen är monterad nära vägg, rör genomföringar finns i golvet som också är monterade nära vägg, stosen till handfatets avloppsrör avslutas under golvnivån och tätskikt saknas på klacken bakom badkaret. Vid tröskeln saknas uppvik av tätskikt. En kakelplatta ovan fönstren är sprucken samt lossnat från underlaget.

Eftersom våtutrymmet inte är fackmässigt\* utfört finns risk för fuktskador.

Observera att risken angående fackmässigt utförande gäller hela utrymmet.

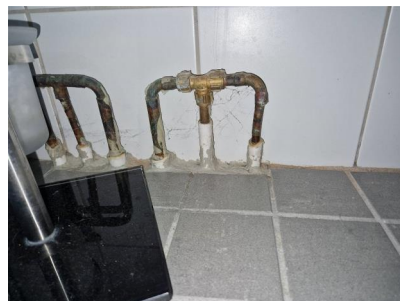
Frånluftfläkten består endast av en kontaktstyrd hjälpfläkt.  
I utrymmet upplevs en instängd lukt och bitvis noteras mikrobiell påväxt på kakelfogar.

Rör genomföringar finns för nära vägg/ golvinkel och golvlutningen är bristfälligt utförd.

När rör genomföringar finns för nära vägg/ golv är det inte fackmässigt\* utfört. Det finns risk att tätskiktet inte har kunnat anslutas på rätt sätt, vilket kan leda till fuktskador. \*Fackmässigt utförande innebär att arbetet ska utföras enligt Boverkets byggregler, gällande branschregler samt monteringsanvisningar för samtliga material. Om dessa regler och anvisningar inte följs och en skada inträffar riskerar man att få en nedsatt eller utebliven skadeersättning från sitt försäkringsbolag (villahem).

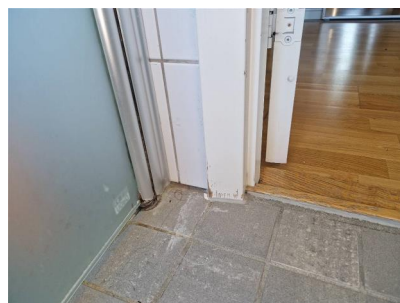
Vid fuktindikering i dörrkarmen påvisas något förhöjda fuktindikationer.

För att utreda orsaken till och omfattningen av den förhöjda fuktindikeringen rekommenderas att en fördjupad undersökning utförs.

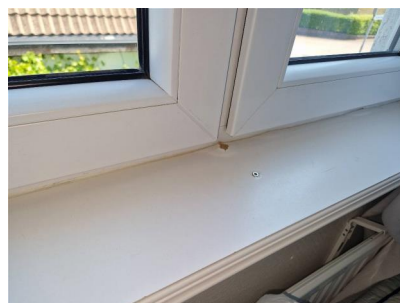
Det finns fönsterbrädor på övre plan som är något formförändrade. Orsaken är att vatten stänkts in när man vädrat.

Fönsterbrädan är bitvis formförändrad.  
Fuktindikering utfördes utan anmärkning.

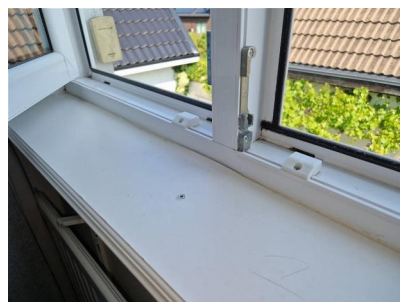
Fönsterbrädan är lokalt formförändrad.  
Fuktindikering utfördes utan anmärkning.
