Hjärsås 16:10

Per Sonas väg 6

| Uppdragsnummer | G33894 |
| Besiktningsdatum | 2025-06-11 |

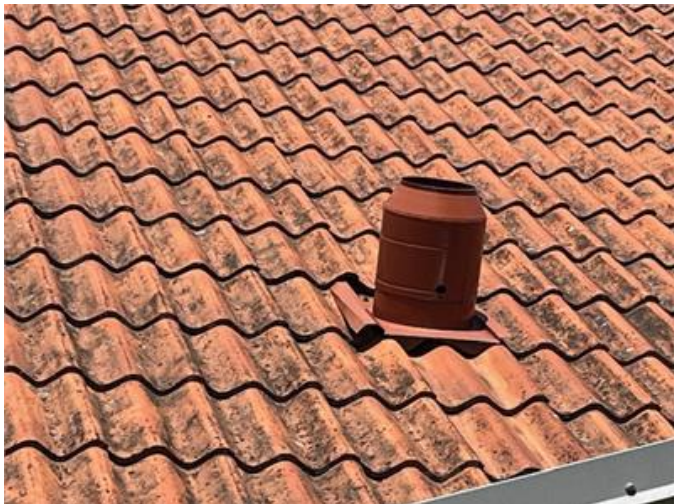
| Besiktningsresultat | | | | | |
|---|---|---|---|---|---|
| Tak | | X | | | -Plåthuv täcket något bristfälligt över takpannorna (framsida).<br>-Stickprovskontroll av läkt och takduk utförd utan anmärkning<br>-Taket är besiktigt från mark och stege mot hänggränna |

Plåthuv täcket något bristfälligt över takpannorna (framsida).

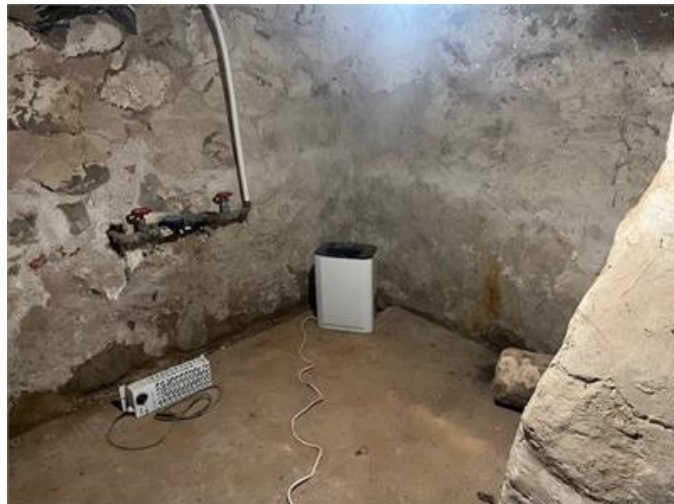
| Besiktningsresultat | | | | | |
|---|---|---|---|---|---|
| Förrådsställare | | X | | | Se kommentar/risikalanlys |

**FÖRRÅDSKÄLLARE;** Med tanke på byggnadens ålder och grundmurar av gråsten kan det förväntas att det inte förekommer något fungerande fuktskydd på utsida av källarväggar. Vilket kan leda till att viss fukt kan tränga in i källaren. I källaren förekommer äldre missfärgningar i tak, ingen förhöjd fukt uppmättes vid besiktningen. Luftavfuktare förekommer i utrymmet. Luftavfuktaren rekommenderas att vara i kontinuerlig drift mot inställt värde på hygrostat.

Med tanke på byggnadens ålder och grundmurar av gråsten kan det förväntas att det inte förekommer något fungerande fuktskydd på utsida av källarväggar. Vilket kan leda till att viss fukt kan tränga in i källaren.

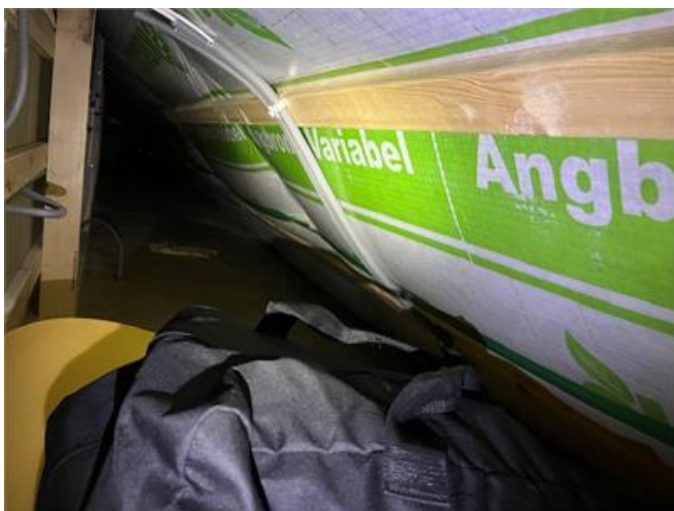
| Besiktningsresultat | | | | | |
|---|---|---|---|---|---|
| Vind | | | | X | Hela vind/takkonstruktionen är helt inklädd och där av ej besiktningsbart. |

Allmän bild kattvind
