# Besiktningsprotokoll

Anticimex Försäkringsbesiktning i samarbete med Fastighetsbyrån

| Fastighetsadress:<br>Högalidsgatan 11 | |

| Besiktningsdatum:<br>2025-06-11 | Protokollnummer:<br>69052137 |

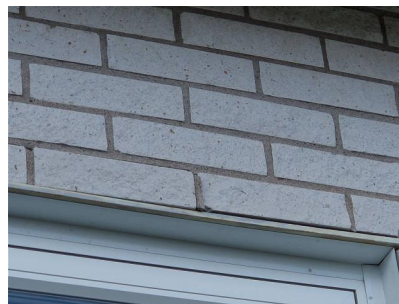
Sprickor förekommer på fasad av kalksandsten.

Det är känt att fasader av kalksandsten har lätt för att spricka, vilket sker på grund av att husen normalt sätter sig efter byggnationen.

Dessutom har kalksandsten lätt att ta upp fukt, varvid stenarna blir speciellt känsliga för snabba temperatursänkningar med risk för frostsprängningar som följd.

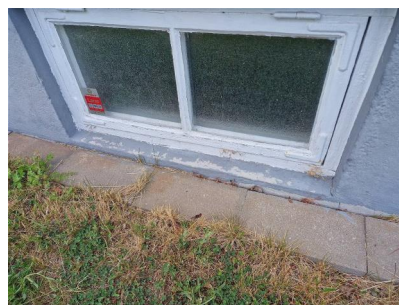
Fönster har färgsläpp och torrsprickor.

Fönsterbågar och fönsterkarmar där målningsbehov finns riskerar att få fukt- och rötskador på grund av sämre vattenavvisande förmåga.

För att öka livslängden på fönster rekommenderas målning och underhåll.

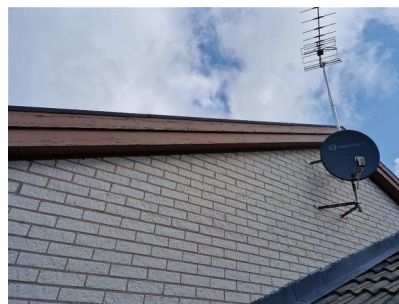
Yttertaket är äldre.

Takpannor, plåtdetaljer och underlagspapp har enligt vår bedömning en begränsad livslängd. Eftersom husets taktäckning är äldre har det ett minskat motstånd mot vatteninträngning. Detta i sin tur kan leda till fuktskador på träläkt och vidare ner i underliggande konstruktioner.

Vindskivor i behov av målning/underhåll.

Träkonstruktioner där målningsbehov finns riskerar att få fukt- och rötskador på grund av sämre vattenavvisande förmåga. För att öka livslängden på fasadbeklädnaden rekommenderas målning och underhåll.

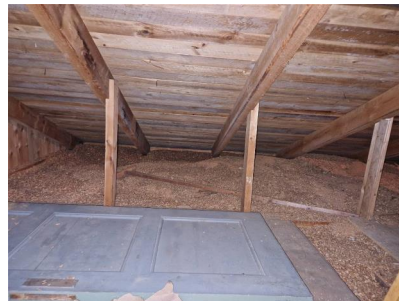
Vid kontroll av vinden har fuktvärden under kritisk fuktnivå för mikrobiell tillväxt uppmätts, dock finns mindre mikrobiell påväxt på underlagstak.

Fuktkvoten i underlagstak/takbjälkar uppmättes till 7,8%.

Den upptäckta mikrobiella påväxten på underlagstaket är ett tecken på att vinden har tillförts eller tillförs fukt inifrån bostaden. Observera att besiktning av bostadens ventilationssystem inte har ingått i uppdraget.

För att komma tillrätta med detta kan fukttillförseln inifrån bostaden behöva minskas. Det kan göras genom att ventilationen i bostaden förbättras samt att eventuella otätheter i vindsbjälklaget (tak-/väggvinklar, taklucka med mera) tätas. Läs Anticimex faktablad om uppvärmda vindsutrymmen för tips och råd.

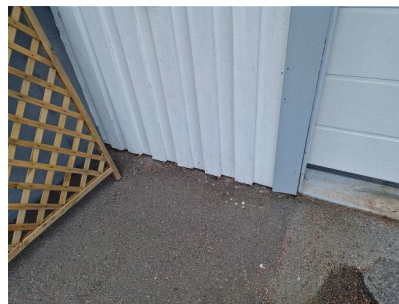
Avståndet mellan fasadbeklädnaden och marken är inte tillräckligt.

Eftersom fasadbeklädnaden avslutas för nära mark finns risk för att fukt från marken suggs upp i fasadpanelens nederkant. Detta kan orsaka fuktrelaterade skador i fasadbeklädnaden och bakomliggande konstruktioner.

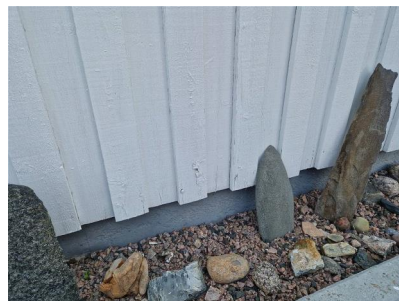
Marken lutar mot huset.

Detta innebär en ökad fuktbelastning mot grunden vilket i sin tur kan orsaka fuktskador i huset.

Fasadpanelen är i behov av målning/underhåll.

Fasadbeklädnad och träkonstruktioner där målningsbehov finns riskerar att få fukt- och rötskador på grund av sämre vattenavvisande förmåga. För att öka livslängden på fasadbeklädnaden rekommenderas målning och underhåll.

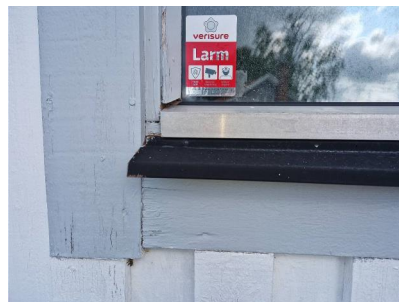
Fönsterbleck är otäta vid infästningar.

Eftersom fönsterblecken är otäta finns risk att vatten rinner in i väggen vilket i sin tur kan leda till fuktskador i väggkonstruktionen.

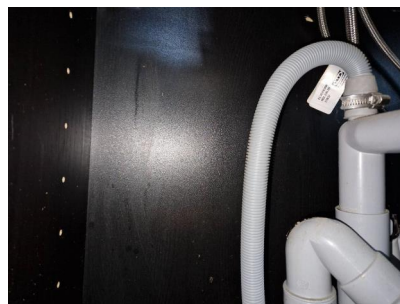
Fuktskydd saknas i diskbänksskåp.

Utan fuktskydd är det svårt att upptäcka läckage från rörledningar. Vatten kan då tränga in i omkringliggande konstruktioner och orsaka fuktskador.

Upphängningsbygel saknas på avloppslang från diskmaskinen.

När upphängningsbygel saknas ökar risken för brott på slangens med läckage som möjlig följd.

För att upptäcka eventuella läckage, installera ett fuktskydd.

För att hindra brott på avloppsslang rekommenderas komplettering av upphängningsbygel.

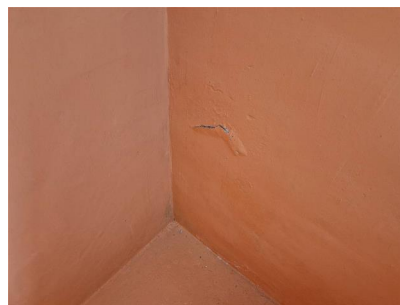
Utvändigt fuktskydd är äldre.

Eftersom källarens utvändiga fuktskydd (dagvattensystem, dräneringssystem samt källarytterväggarnas utvändiga fuktskydd) är äldre, så kan systemet ha nedsatt funktion. Detta ökar risken för invändiga fuktskador i källaren.

Puts- och färgsläpp finns på källarväggar.

Puts- och färg som släppt från underlaget invändigt på källarytterväggarna är ett tecken på att källarens utvändiga fuktskydd inte längre fungerar tillfredsställande.

För att åtgärda detta måste källarens utvändiga fuktskydd förbättras. Läs Anticimex faktablad om källare för tips och råd.

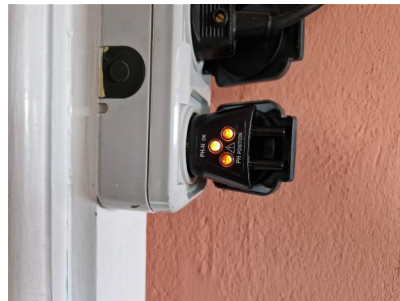
Funktionskontroll av jordade eluttag.

Vid stickprovskontroll av jordade eluttag noterades felkoppling.

Kontakta en elektriker för kontroll och åtgärd.
