# Besiktningsprotokoll

Anticimex Försäkringsbesiktning i samarbete med Fastighetsbyrån

| Fastighetsadress:<br>Torsö Brofästet 14 | |

| Besiktningsdatum:<br>2025-06-12 | Protokollnummer:<br>69063161 |

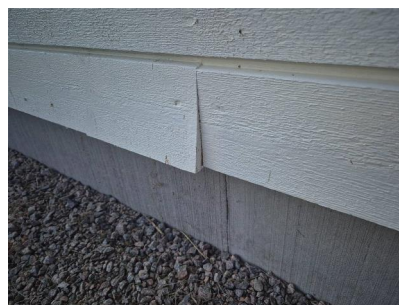
#### Utvändigt / Fasad

En fasadbräda är vriden i nederkant, vilket blottar ändträet delvis.

Mindre brist.

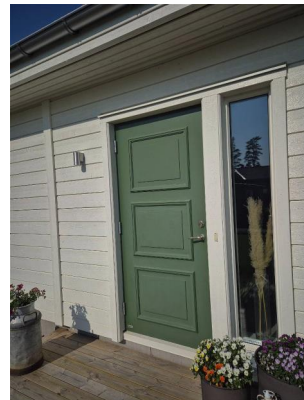
### Utvändigt / Dörrar

Dörr skyddas delvis av utskjutande tak men saknar ett större mer anpassat skärmtak.

Dörrar bleks av uv-ljus i förtid.

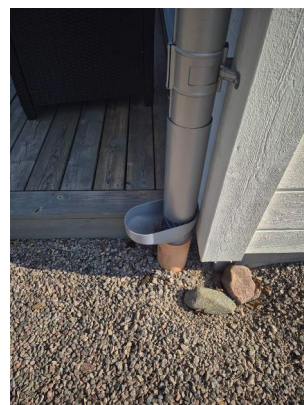
### Utvändigt / Hängrännor / Stuprör

Utvändiga lövsilar av skopmodell.

Dessa täppnar lätt vid eventuella skyfall.

Byte till självrensande modell rekommenderas framöver.

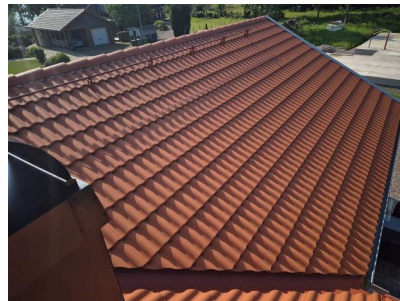
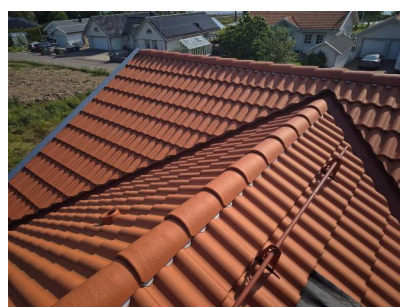
### Utvändigt / Tak

Besiktning av yttertaket har genomförts från mark, anliggande stege samt takstege.

Yttertaket bedöms vara vällagt och i gott skick.

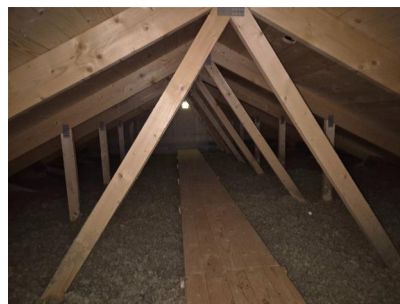
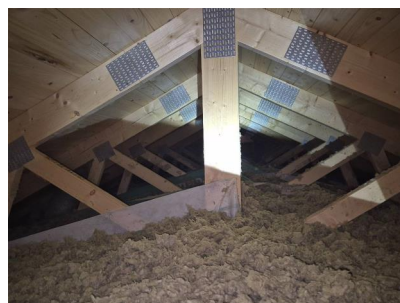
### Utvändigt / Vind

Vid kontroll av vinden uppmättes fuktvärden under kritisk fuktnivå för mikrobiell tillväxt och en normal lukt upplevdes. Fuktkvoten i underlagstak/takbjälkar uppmättes vid besiktningstillfället till <8 %. Risk för mikrobiell påväxt börjar vid 17%. Detta värde varierar dock under året beroende på årstid och utomhusklimat.

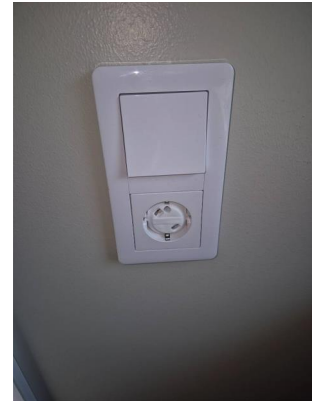
Funktionskontroll av jordade eluttag.

Vid stickprovskontroll av jordade eluttag noterades inga avvikelser.

Vissa elkontakter är barnsäkrade.

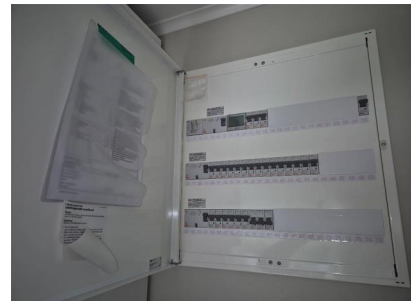
Jordfelsbrytare finns installerad vid el-centralen, gruppförteckning noteras.

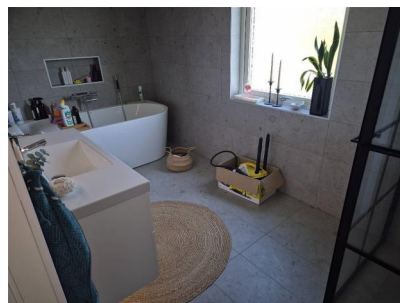
### Entréplan / Badrum/Wc

Klinker har släppt från underlaget ("Bom" eller hålrumsljud)

Felet som uppstått är att vidhäftningen mellan klinker och underlag har upphört. Sk "bom/ bomljud".

Detta är vanligt i utrymmen med lite större klinkerplattor.  
Lite ökad risk för spruckna plattor om man tappar något tungt.
