Öja-Berga 5:32

Skogsdungevägen 5

| Uppdragsnummer | A33240 |
| Besiktningsdatum | 2025-06-11 |

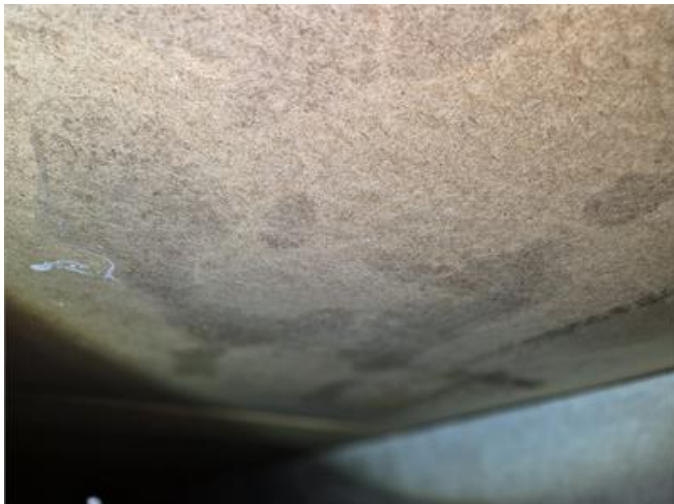
| Besiktningsresultat | | | | | |
|---|---|---|---|---|---|
| Krypgrund | | X | | | - Missfärgningar/äldre fuktfläckar förekommer i grunden, vid fuktindikering noterades inga förhöjda värden. Enligt uppgift från fastighetsägaren har det sett likadant ut sen huset byggdes.<br>- Grundens utformning betecknas som en riskkonstruktion, se därför kommentar/ riskanalys på nästa sida. |

Bild från krypgrunden.

En krypgrund är en riskkonstruktion med avseende på fukt- och mikrobiella skador. För att säkert fastställa grundens funktion och golvbjälklagets kondition krävs alltid en fortsatt teknisk undersökning. Se även protokollets näst sista sida Pos. 10.

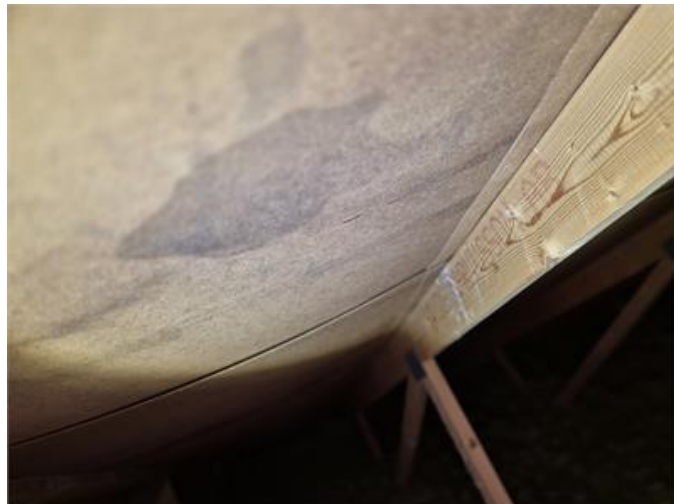
| Besiktningsresultat | | | | | |
|---|---|---|---|---|---|
| Vind | | X | | | Fuktfläckar förekommer på underlagstak av board, vilket är relativt normalt för konstruktionstypen. Takets insida bör regelbundet kontrolleras. Besiktad från landgång. |

Bild från vinden.

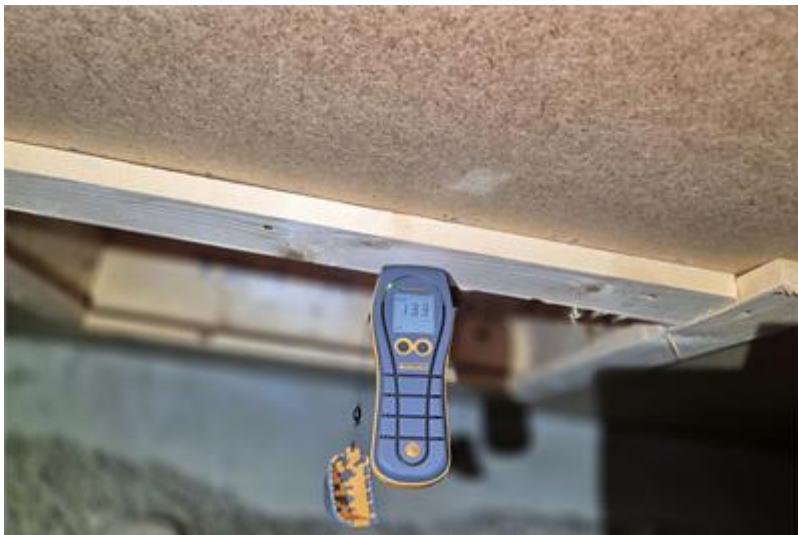
Det kritiska gränsvärdet för mikrobiell tillväxt brukar anges till ca 15-17% fuktkvot (FK).

FK uppmättes till 13%

Notera att stickprovsmässig undersökning är utförd samt att mätvärden normalt sett kan variera över årstiderna. För att säkert fastställa konstruktionens kondition och fuktstatus måste en mer omfattande undersökning utföras.
