# Besiktningsprotokoll

Anticimex Försäkringsbesiktning i samarbete med Fastighetsbyrån

| Fastighetsadress:<br>Båtstad 90 | |

| Besiktningsdatum:<br>2025-06-12 | Protokollnummer:<br>69038219 |

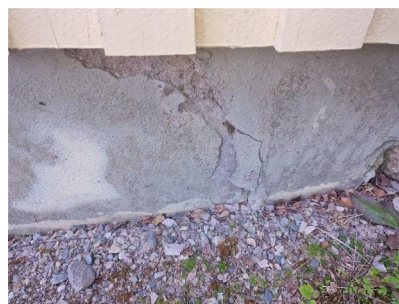
Sprickor finns i sockel på flera ställen, en del är större. Risk finns för att detta kan förvärras.

Se även lämnade upplysningar om detta.

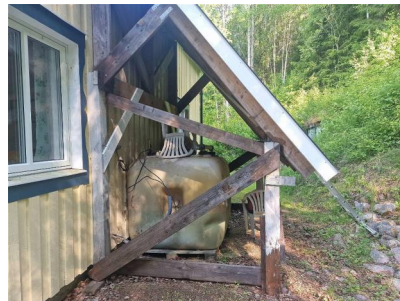
Skärmtak finns monterat på baksida huset för förhindra att snö förstör oljetanken.

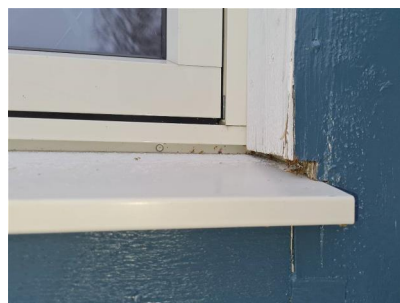
Fönsterbleck är otäta vid infästningar/ saknar uppvik.

Eftersom fönsterblecken saknar uppvik finns risk att vatten rinner in i väggen vilket i sin tur kan leda till fuktskador i väggkonstruktionen.

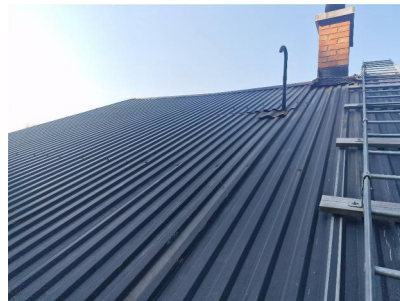
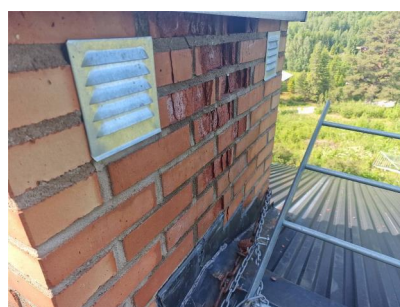
Äldre plåttak med brister ex tak svackar och har släppt på vissa hörn, håll förekommer risk finns för fuktinträngning.

Skorsten har frostskaade tegelstenar och skorstensplåt är bristfälligt monterad och glipor finns mot plåttak som är tätade.

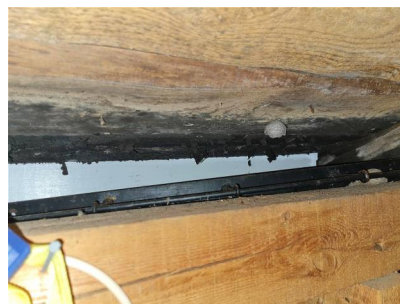
Sidovind väst

Påväxt kan noteras mot delar av takfot. Ingen förhöjd fuktindikering kunde noteras.

Detta bedöms vara äldre skador men en vidare utredning bör göras för att utreda orsak och omfattning.

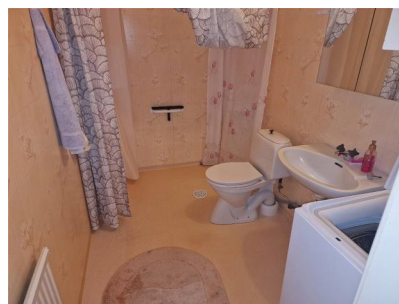
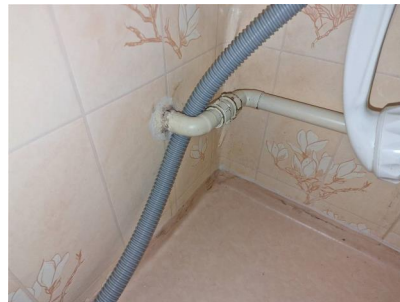
Våtutrymmet har äldre yt-/tätskikt med plastmatta på golv och vägg.

- Äldre gjutjärnsbrunn inte utbytt i samband med renovering.
- Rör genom vägg i duschzon.

Eftersom funktionen, som innebär att ytskiktet/tätskiktet ska vara vattentätt, kan vara nedsatt finns en ökad risk att vatten tränger igenom ytskiktet/tätskiktet med vattenskador i omkringliggande konstruktioner som följd.

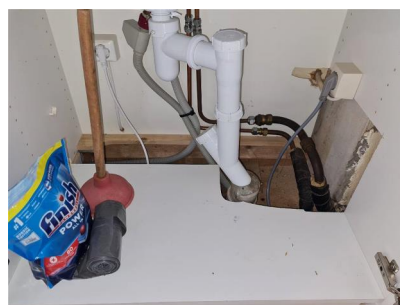
Fuktskydd saknas i diskbänkskåp.

Utan fuktskydd är det svårt att upptäcka läckage från rörledningar. Vatten kan då tränga in i omkringliggande konstruktioner och orsaka fuktskador.

För att upptäcka eventuella läckage, installera ett fuktskydd.

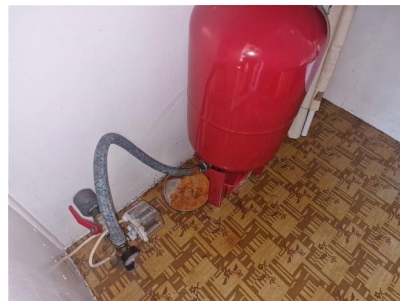
Tryckkärl placerat i utrymmet
