# Besiktningsprotokoll

Anticimex Försäkringsbesiktning i samarbete med Fastighetsbyrån

| Fastighetsbeteckning:<br>Duvenäs 1:46 | |

| Besiktningsdatum:<br>2025-06-11 | Protokollnummer:<br>69071414 |

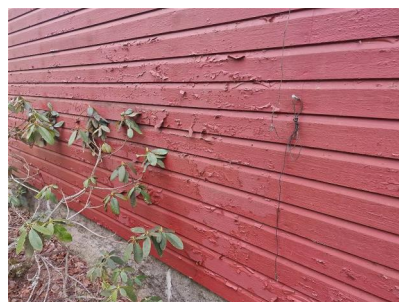
#### Utvändigt / Fasad

Fasadpanelen är i behov av målning/underhåll. Stora färgsläpp förekommer.

Fasadbeklädnad och träkonstruktioner där målningsbehov finns riskerar att få fukt- och rötskador på grund av sämre vattenavvisande förmåga. För att öka livslängden på fasadbeklädnaden rekommenderas målning och underhåll.

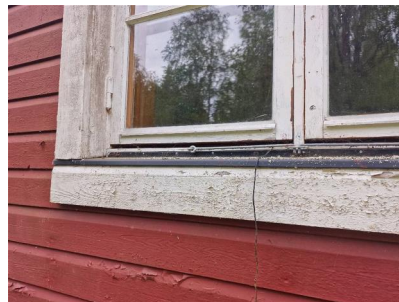
#### Utvändigt / Fönster

- Fönster har färgsläpp och torrsprickor.
- På vissa fönster saknas fönsterbleck, bräda finns istället.

Fönsterbågar och fönsterkarmar där målningsbehov finns riskerar att få fukt- och rötskador på grund av sämre vattenavvisande förmåga.

För att öka livslängden på fönster rekommenderas målning och underhåll.

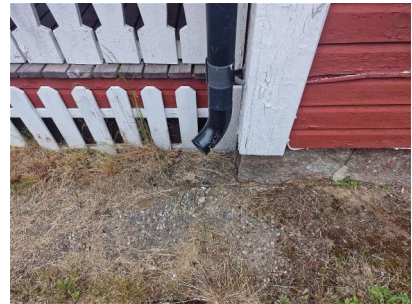
### Utvändigt / Hängrännor / Stuprör

Stuprör på vissa ställen är bristfälligt anslutet till markledning.

Stuprör som avslutas intill huset (ovan mark) kan medföra en ökad fuktbelastning på grundmur/sockel som i sin tur kan leda till fuktrelaterade skador.

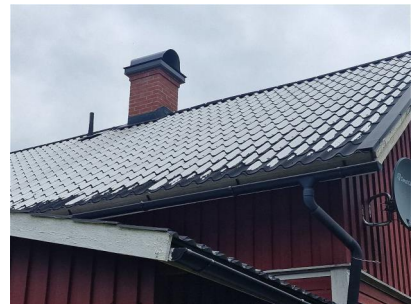
### Utvändigt / Tak

Färgsläpp förekommer på plåttak

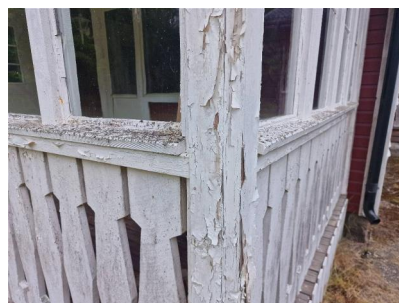
### Utvändigt / Farstuvist

Altanräcke och träkonstruktioner är i behov av målning/underhåll.

Altanräcke och träkonstruktioner där målningsbehov finns riskerar att få fukt- och rötskador på grund av sämre vattenavvisande förmåga.

Vi rekommenderar att du utför målning/underhåll av altan.

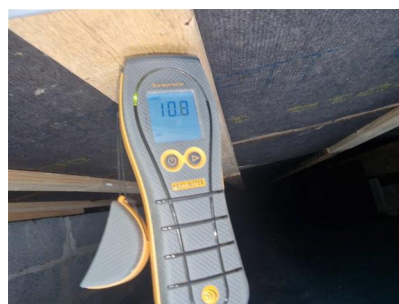
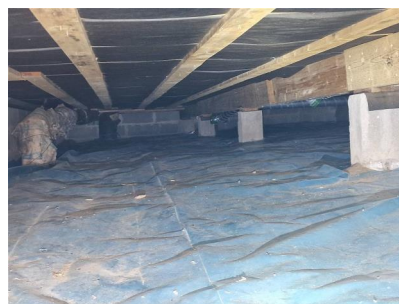
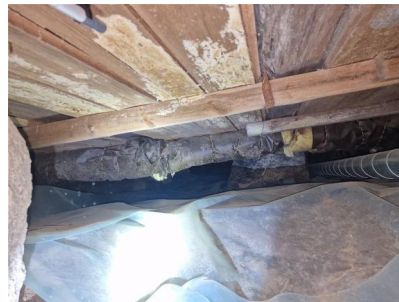
### Utvändigt / Krypgrund

Krypgrund med installerad avfuktare.

I husets krypgrund finns en krypgrundsavfuktare installerad. Syftet med denna installation är att genom avfuktning hålla fuktigheten i krypgrunden på en så låg nivå att ingen tillväxt av mikroorganismer är möjlig. För att detta ska fungera är det viktigt att installationen servas årligen med bland annat filterbyte och kontroll av inställningar så att fuktigheten inte stiger.

Vid kontroll av konstruktionen i krypgrund uppmättes fuktvärden under kritisk fuktnivå för mikrobiell tillväxt och normal lukt upplevdes.

Delar av grunden bedöms haft fuktpåverkade trädetaljer och vissa delar är utbytt. På äldre delen kan även äldre fuktpåverkade trädetaljer noteras ex syllar och trossbottenbrädor. Detta är numera torrt tack vare avfuktare och plast mot mark.

Golvbjälklaget ovan den uteluftsventilerade krypgrunden riskerar att drabbas av fuktskador på grund av naturlig fuktpåverkan. Detta kan i sin tur leda till mikrobiella skador (angrepp av mikroorganismer) som kan leda till att mikrobiell lukt sprids till boendemiljön.

Fuktkvoten uppmättes till ca 11 %.

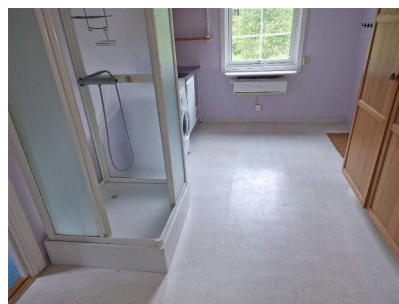
### Entréplan / Tvättstuga

Plastmatta på golv  
Beklädnad börjar bli äldre

Fuktindikering i utrymmet gav inga förhöjda fuktindikationer.

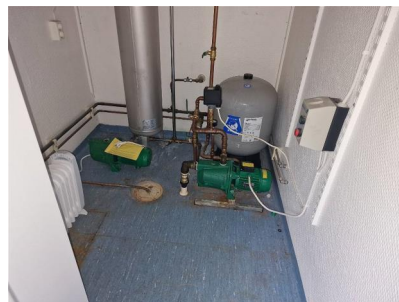
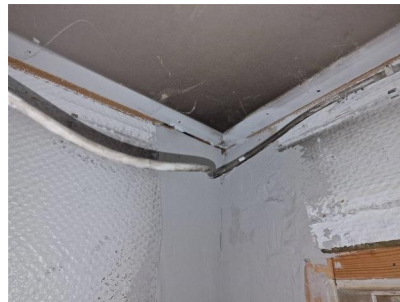
### Entréplan / Apparatur

Plastmatta på golv  
Golvbrunn finns

Äldre brännmärken efter kabel, vägg delvis lagad och ej färdigställt.

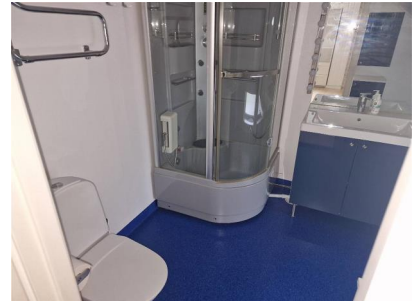
### Övre plan / Dusch/Toalett

- Plastmatta på golv och vägg
- Duschkabin finns
  - Rör förekommer genom golv
  - Frånluftsfläkt saknas, se allmänt hela huset om bostadsventilation.

Fuktindikering i utrymmet gav inga förhöjda fuktindikationer.
