# Besiktningsprotokoll

Anticimex Försäkringsbesiktning i samarbete med Fastighetsbyrån

| Fastighetsadress:<br>Kvitsle 151 | |

| Besiktningsdatum:<br>2025-06-10 | Protokollnummer:<br>69067000 |

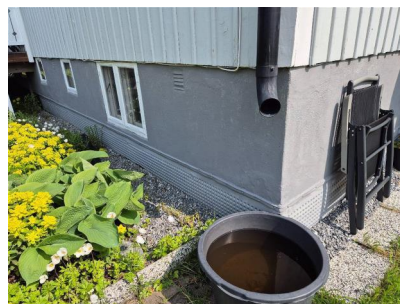
Utvändigt fuktskydd ligger oskyddat ovan mark.

Risk finns att det utvändiga fuktskyddet skadas och funktionen försämras.

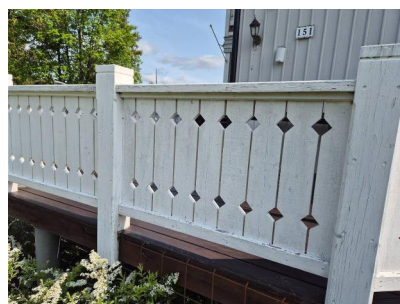
Altanräcke och träkonstruktioner är i behov av målning/underhåll.

Vi rekommenderar att du utför målning/underhåll av altan.

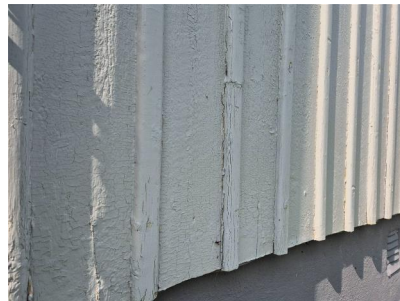
Fasadpanelen är i behov av målning/underhåll.

För att öka livslängden på fasadbeklädnaden rekommenderas målning och underhåll.

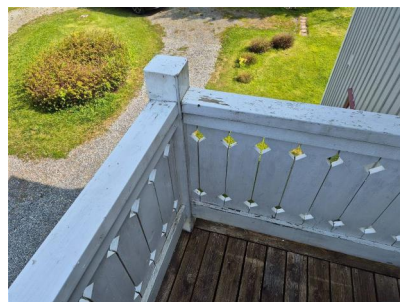
Balkongräcke och träkonstruktioner är i behov av målning/underhåll.

För att öka livslängden på balkongen rekommenderas målning och underhåll.

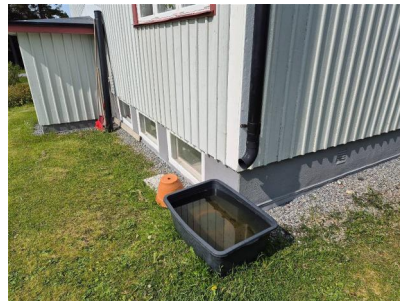
Stuprör avslutas nära husliv.

Stuprör som avslutas intill husliv (ovan mark) kan medföra en ökad fuktbelastning på grundmur/sockel med fuktrelaterade skador som följd.

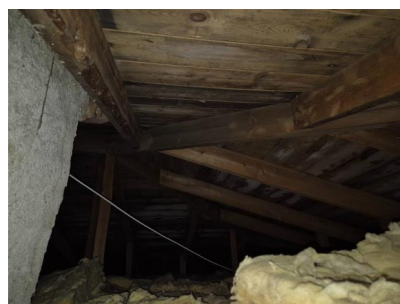
Vind endast kontrollerad från lucka dock noteras mycket mikrobiell påväxt vilket sannolikt beror på fukt inifrån huset men även svampangrepp noteras intill murstock. Jag rekommenderar att undersöka detta vidare.

Mikrobiell påväxt och svampangrepp finns på underlagstaket.

Den upptäckta mikrobiella påväxten på underlagstaket kan vara ett tecken på att vinden tillförs fukt inifrån bostaden och/eller ute.

Från luckan uppmättes inga förhöjda fuktvärden.

Vinden är endast kontrollerad från lucka på grund av låg höjd och att landgångar saknas.

Vi rekommenderar en fördjupad undersökning för att bedöma orsak och omfattning.

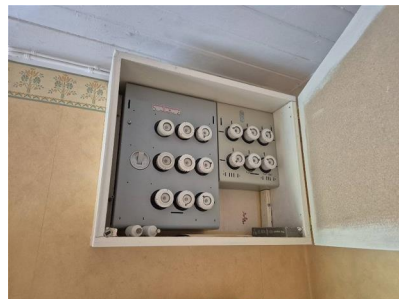
Gruppförteckning över elcentralen saknas.

"Gruppförteckning" är en lista som ska vara placerad vid elcentralen. Den visar vilka säkringar som är anslutna till vilka armaturer, vägguttag och apparater. Den är också till för att underlätta vid felsökning och elarbeten.

Kontakta en elektriker för att upprätta en gruppförteckning som placeras i närheten av elcentralen.

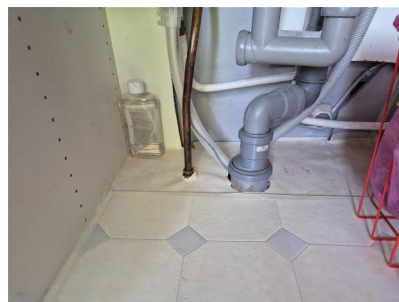
Fuktskydd saknas i diskbänkskåp. Otätheter kring rör.

Utan fuktskydd är det svårt att upptäcka läckage från rörledningar. Vatten kan då tränga in i omkringliggande konstruktioner och orsaka fuktskador.

För att upptäcka eventuella läckage, installera ett fuktskydd.

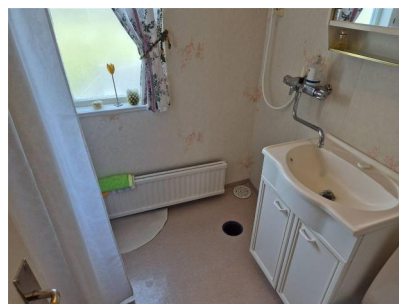
Våutrymmen i huset har passerat tiden för sin förväntade tekniska livslängd och på entréplan noteras avvikande fuktindikationer runt golvbrunnen. Detta behöver inte betyda att det är en vattenskada men jag rekommenderar att kontakta våtrums entreprenör för kontroll och planera för framtida renovering.

Fuktindikering runt golvbrunnen gav avvikande fuktvärden.

Våutrymmet har äldre yt-/tätskikt.

Utrymmet är äldre och har passerat tiden för sin tekniska livslängd.  
Rostig gjutjärnbrunn med anslutet tätskikt.  
Fönster i plats för dusch.

Eftersom funktionen, som innebär att ytskiktet/tätskiktet ska vara vattentätt, kan vara nedsatt finns en ökad risk att vatten tränger igenom ytskiktet/tätskiktet med vattenskador i omkringliggande konstruktioner som följd.

Vi rekommenderar en fördjupad undersökning för att bedöma orsak och omfattning.

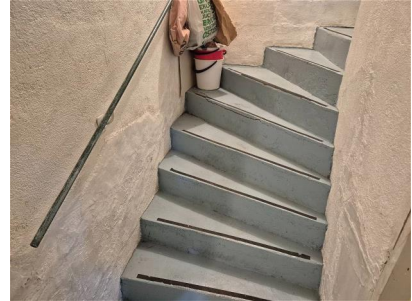
Sprickor finns allmänt på källarväggar.

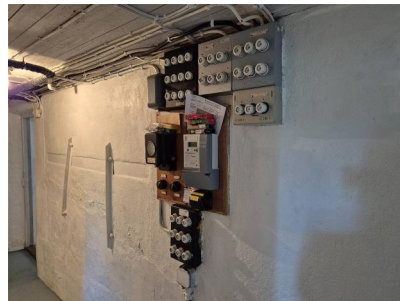
Gruppförteckning över elcentralen saknas.

"Gruppförteckning" är en lista som ska vara placerad vid elcentralen. Den visar vilka säkringar som är anslutna till vilka armaturer, vägguttag och apparater. Den är också till för att underlätta vid felsökning och elarbeten.

Kontakta en elektriker för att upprätta en gruppförteckning som placeras i närheten av elcentralen.

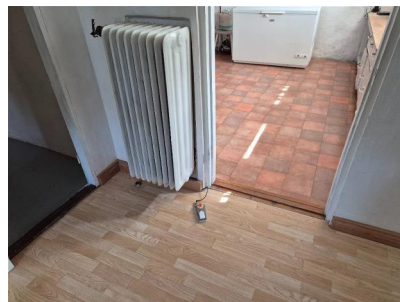
Vid kontroll av konstruktion uppmättes fuktvärden över kritisk nivå för mikrobiell tillväxt och mikrobiell lukt upplevdes vid kontrollpunkter.

Grundläggningen består av en betongplatta på mark utan underliggande isolering och med ett uppreglat isolerat golv dikt an betongen. Denna konstruktion får ofta skador på grund av naturlig fuktvandring. Den relativa fuktigheten uppmättes till 90 % vid 16 grader.

Vi rekommenderar en fördjupad undersökning för att bedöma orsak och omfattning. Det är viktigt att tänka på att denna rekommendation om fördjupad undersökning gäller förråd och hobbyrum.

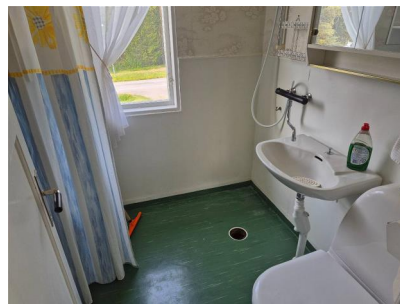
Våtutrymmet har äldre yt-/tätskikt.

Utrymmet är äldre och har passerat tiden för sin förväntade tekniska livslängd.

Rostig gjutjärnbrunn med anslutet tätskikt.

Fönster i plats för dusch.

Rör genomföringar i golv i plats för dusch.

Mindre otätheter i tätskikt i plats för dusch.

Eftersom funktionen, som innebär att ytskiktet/tätskiktet ska vara vattentätt, kan vara nedsatt finns en ökad risk att vatten tränger igenom ytskiktet/tätskiktet med vattenskador i omkringliggande konstruktioner som följd.

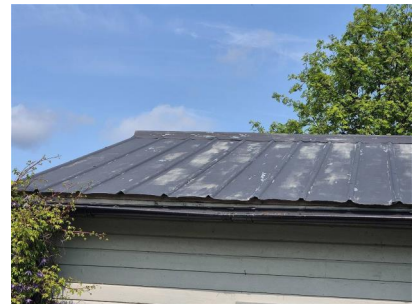
Yttertak och dess infästning av klockspik är äldre.

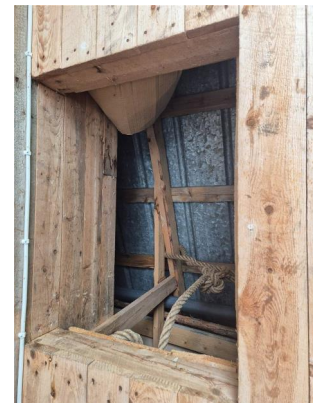
Kondensskydd saknas under plåttak.

Detta kan leda till fuktskador i underliggande konstruktioner.

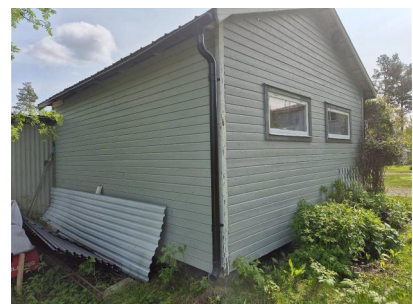
Fasad, fönster och dörrar är i behov av målning och underhåll.
