**Fastighetsuppgifter**

Fastighetsbeteckning  
Norra Husby 1:125  
Adress  
Lokes hage 69  
61971 Vagnhärad

| Besiktningsdatum | 2025-06-12 |
| Besiktningsföretag | OBM Byggnadsmiljö AB |

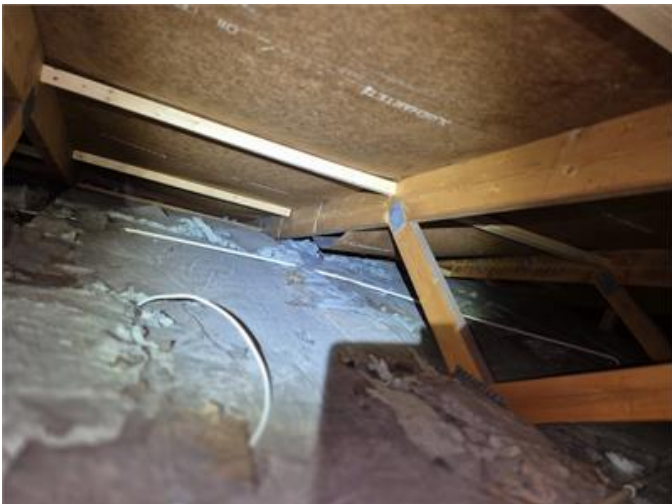
Bild från vinden

| Besiktningsresultat | | | | | |
|---|---|---|---|---|---|
| Vind | | X | | | - Fuktfläckar förekommer på underlagstak, Fuktindikering har utförts stickprovsmässigt utan att några förhöjda fuktindikationer erhållits. Bör dock kontrolleras regelbundet.<br>- Boardskiva har släppt, se bild.<br>Besiktad från landgång. |

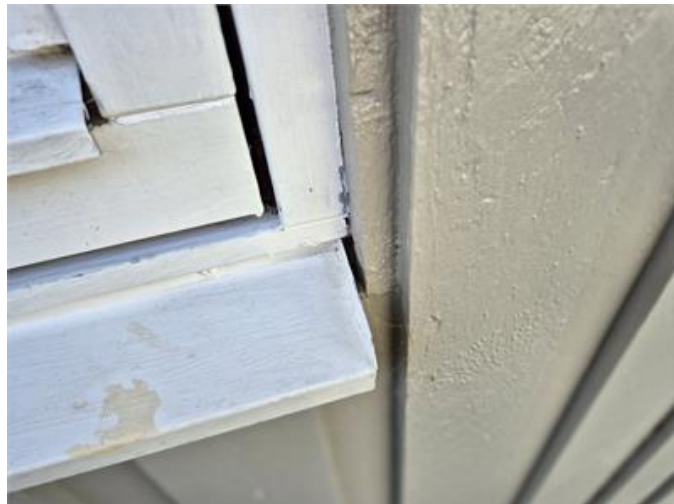
| Besiktningsresultat | | | | | |
|---|---|---|---|---|---|
| Fönster/dörrar | | X | | | Otättheter förekommer vid fönsterbleck, se bild. |

Otätheter vid fönsterbleck.

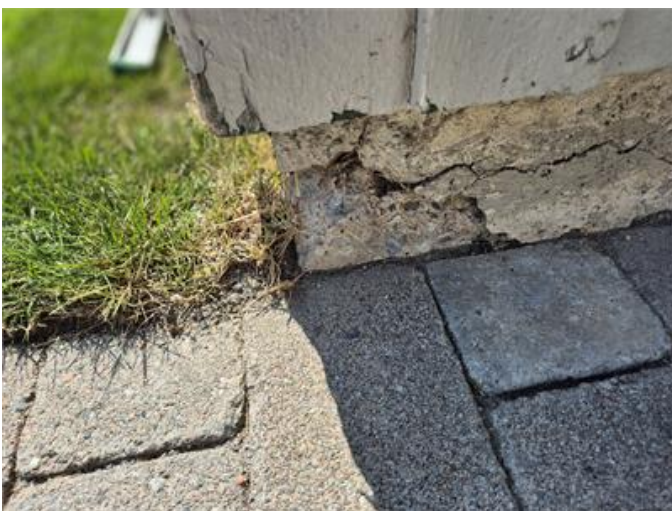
| Besiktningsresultat | | | | | |
|---|---|---|---|---|---|
| Mark/sockel | | X | | | Sprickor förekommer i sockeln. |

Sprickor i sockeln.
