# Besiktningsprotokoll

Anticimex Försäkringsbesiktning i samarbete med Fastighetsbyrån

| Fastighetsadress:<br>Prästängsvägen 18 | |

| Besiktningsdatum:<br>2025-06-11 | Protokollnummer:<br>69049631 |

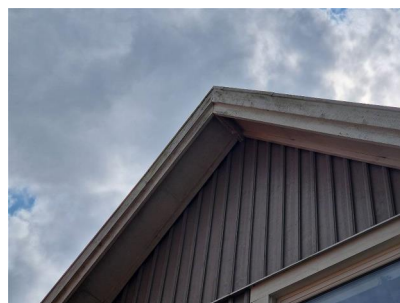
Fasadpanel och vindskivor har ett visst underhållsbehov.

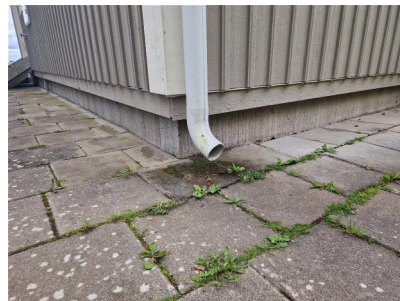
Stuprör avslutas nära husliv.

Stuprör som avslutas intill husliv (ovan mark) kan medföra en ökad fuktbelastning på grundmur/sockel med fuktrelaterade skador som följd.

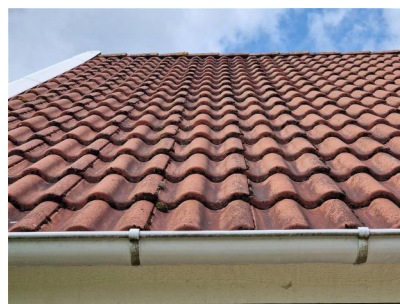
Mindre mosspåväxt finns på takpannor.

Mossa som växer på taket kan leda till att taktäckningen har ett minskat motstånd mot vatteninträngning. Detta kan i sin tur leda till fuktskador på träläkt och takkonstruktionen vilket kan resultera i mikrobiella skador (angrepp av mikroorganismer).

För att öka livslängden på taket rekommenderas att mossan tas bort från takpannorna.

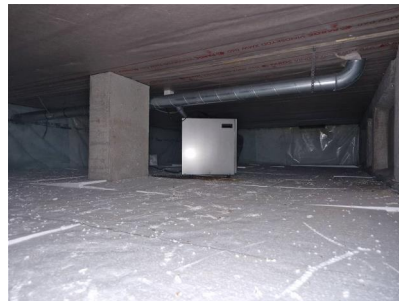
En varmgrund drabbas inte av fuktskador på samma sätt som en uteluftsventilerad krypgrund. Eftersom marken och grundmuren/-balken är isolerad och ingen utomhusluft ventileras in i grunden kommer grunden hållas varm. En varmare grund ger ett torrare klimat och på så sätt undviks tillväxt av mikroorganismer.

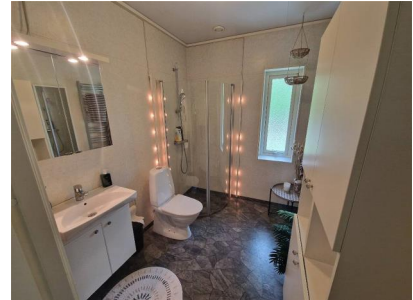
Fuktindikering i utrymmet gav inga förhöjda fuktindikationer.

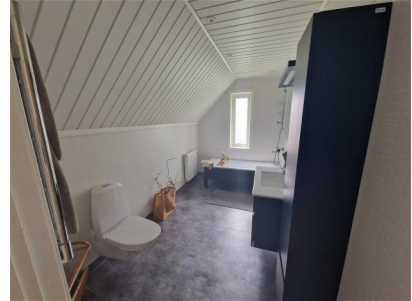
Fuktindikering i utrymmet gav inga förhöjda fuktindikationer.

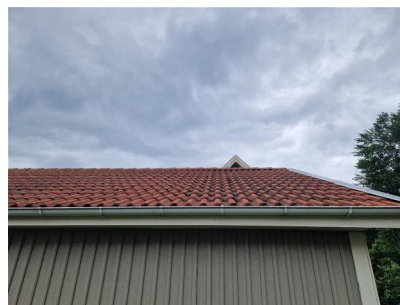
Mindre mängd mosspåväxt finns på takpannor.

Mossa som växer på taket kan leda till att taktäckningen har ett minskat motstånd mot vatteninträngning. Detta kan i sin tur leda till fuktskador på träläkt och takkonstruktionen vilket kan resultera i mikrobiella skador (angrepp av mikroorganismer).

För att öka livslängden på taket rekommenderas att mossan tas bort från takpannorna.

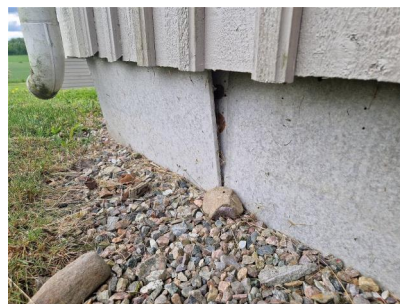
Sockelskiva har släppt lokalt.

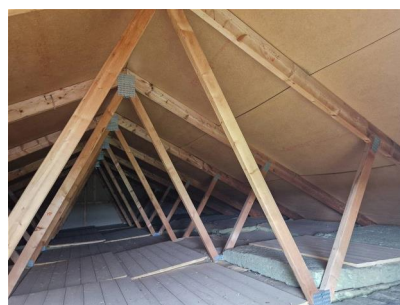
Underlagstaket består av masonitskivor.

Eftersom underlagstaket består av masonitskivor utan yttre täckning av papp under takbeklädningen, finns risk vid ogynnsam väderlek att regnvatten/snö tränger in i skivskarvar med läckage på vindsutrymmet som följd. Med tiden kan även masonitskivorna drabbas av fuktskador.
