# Besiktningsprotokoll

| Fastighetsbeteckning:<br>Karlbo 3:60 | |
| Fastighetsadress:<br>Mossvägen 3 | |

| Besiktningsdatum:<br>2025-06-11 | Protokollnummer:<br>69056615 |

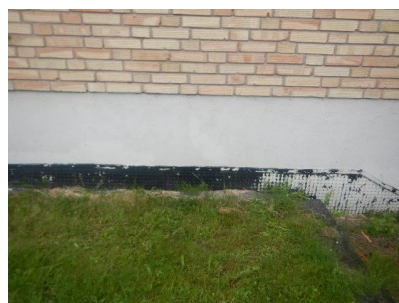
Utvändigt fuktskydd ligger oskyddat ovan mark.

Risk finns att det utvändiga fuktskyddet skadas och funktionen försämras.

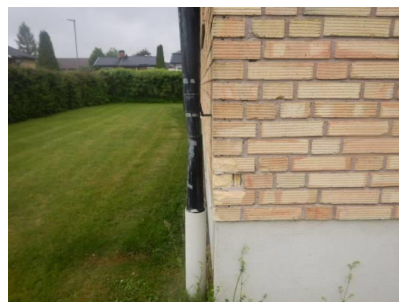
Mindre urslag noterades.

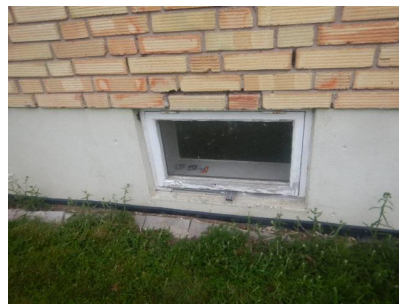
Äldre källarfönster är behov av underhåll (färgsläpp, torrsprickor).

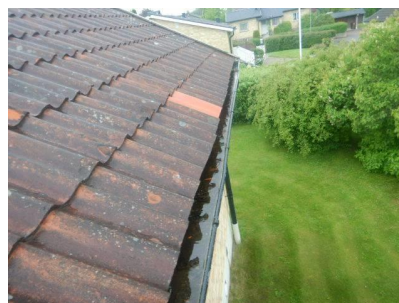
Hängrännor är skräpfyllda.

Eftersom hängrännor är fulla med skräp finns risk för fuktskador på fasad och sockel då vatten kan svämma över.

För att förhindra översvämning rekommenderas rensning av hängrännor.

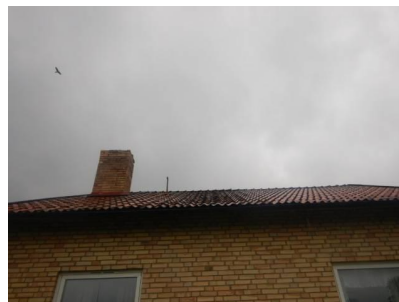
Hängrännor är rostiga och lutar fel.

Rostskadade hängrännor leder ofta till läckage, vilket i sin tur innebär risk för fuktskador på fasad, sockel och i bakomliggande konstruktioner.

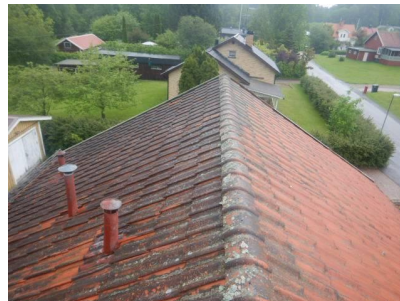
Yttertaket är äldre. Taket är besiktat från takstegen.

Takpannor, plåtdetaljer och underlagspapp har enligt vår bedömning en begränsad livslängd. Eftersom husets taktäckning är äldre har det ett minskat motstånd mot vatteninträngning. Detta i sin tur kan leda till fuktskador på träläkt och vidare ner i underliggande konstruktioner.

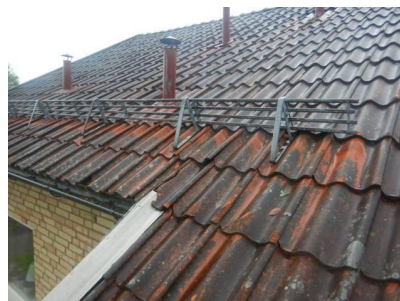
Flertal frostskadade och skadade takpannor noterades.

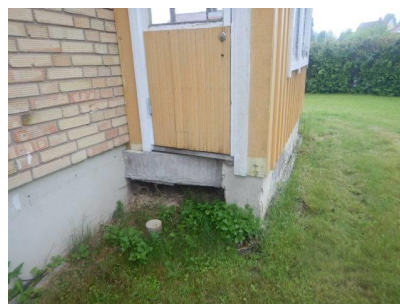
Uterum är behov av renovering. Skadat fönsterglas, betongfundament har vridit sig, fönster är har färgsläpp, rötskador, fönsterbleck saknas.

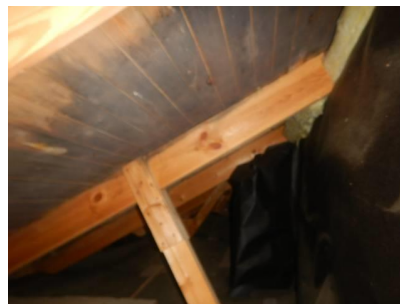
Vid kontroll av vinden har fuktvärden under kritisk fuktnivå för mikrobiell tillväxt uppmätts, dock finns mikrobiell påväxt på underlagstak.

Fuktkvoten i underlagstak/takbjälkar uppmättes till 8 %.

Den upptäckta mikrobiella påväxten på underlagstaket är ett tecken på att vinden har tillförts eller tillförs fukt inifrån bostaden. Observera att besiktning av bostadens ventilationssystem inte har ingått i uppdraget.

För att komma tillrätta med detta kan fukttillförseln inifrån bostaden behöva minskas. Det kan göras genom att ventilationen i bostaden förbättras samt att eventuella otätheter i vindsbjälklaget (tak-/väggvinklar, taklucka med mera) tätas. Läs Anticimex faktablad om ouppvärmda vindsutrymmen för tips och råd.

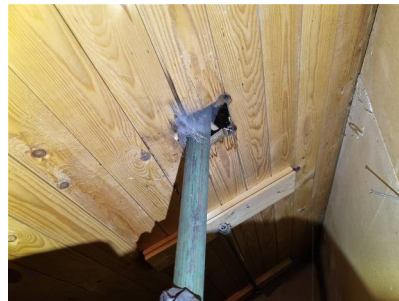
Mindre fuktfläckar noterades i underlagstak vid rörgenomföring. Torrt vid besiktning.

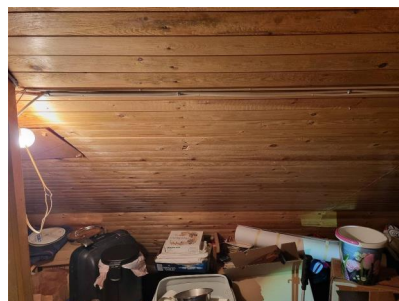
Vid kontroll av vinden uppmättes fuktvärden under kritisk fuktnivå för mikrobiell tillväxt och en normal lukt upplevdes. Fuktkvoten i underlagstak/takbjälkar uppmättes till 8 %.

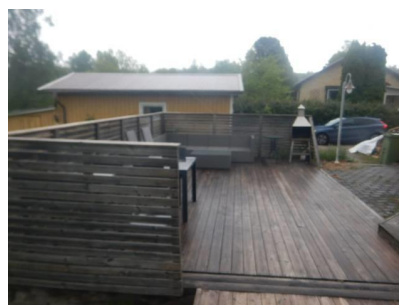
Vanligt underhållsbehov. Räcken är något lösa.

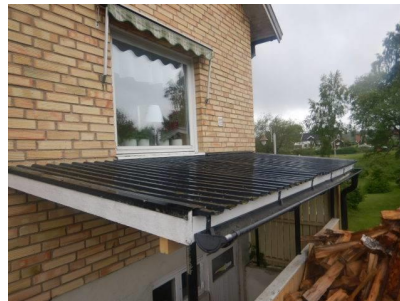
Mindre bulor finns på takplåten samt plåten har släppt från infästning.

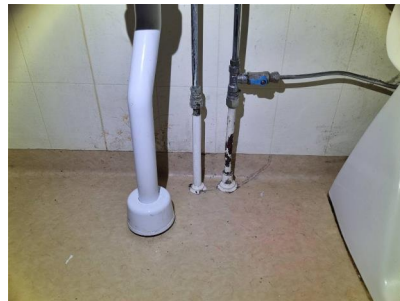
Fuktindikering i utrymmet gav förhöjda fuktindikationer. Ärgningar och mindre läckage noterades på kopplingar till vattenrör.

Vi rekommenderar en fördjupad undersökning för att bedöma orsak och omfattning.

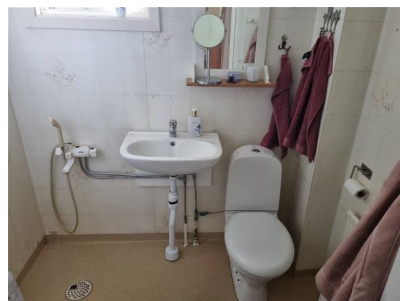
Våtutrymmet har äldre yt-/tätskikt.

Eftersom funktionen, som innebär att ytskiktet/tätskiktet ska vara vattentätt, kan vara nedsatt finns en ökad risk att vatten tränger igenom ytskiktet/tätskiktet med vattenskador i omkringliggande konstruktioner som följd.

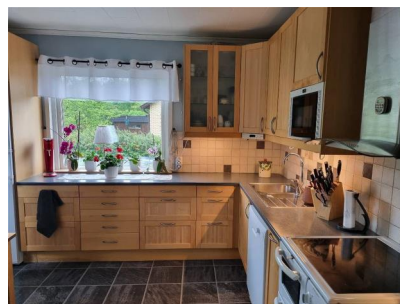
Fuktskydd saknas under vitvaror och i diskbänksskåp samt avloppsslangen från diskmaskin är inte förankrad i väggen.

Utan fuktskydd är det svårt att upptäcka läckage. Vatten kan då tränga in i omkringliggande konstruktioner och orsaka fuktskador.

Fuktindikering i utrymmet gav inga förhöjda fuktindikationer.

För att upptäcka eventuella läckage, installera ett fuktskydd.

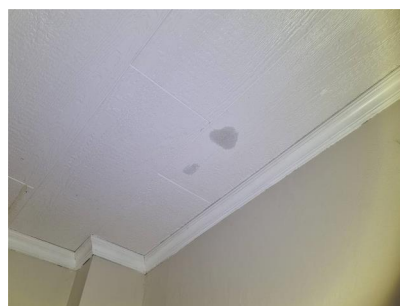
Fläckar noterades i tak.

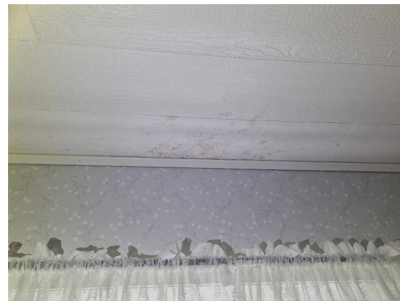
Färgsläpp noterades på hintonitskivor.

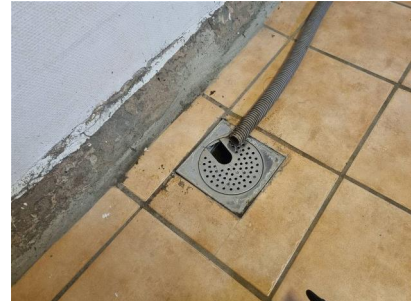
Gjutjärnsbrunnen är rostangripen och slukristen är lös samt ligger högt.

Det finns risk att golvbrunnen rostar sönder med fuktskador som följd.

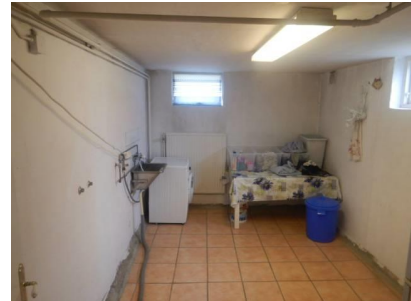
Källarväggar har täta ytskikt direkt på grundmur.

På insidan av källarväggarna finns täta ytskikt. På grund av naturlig fuktpåverkan från mark riskerar ytskiktet att släppa från underlaget. Ytskiktet riskerar dessutom att få mikrobiella skador (angrepp av mikroorganismer) som kan leda till att mikrobiell lukt sprids till boendemiljön.

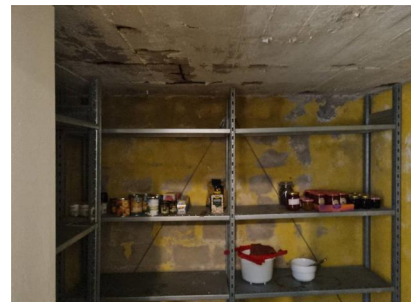
Färg och putssläpp noterades på väggar och i tak.

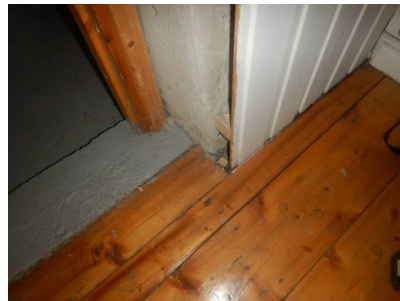
Källare med påreglade ytterväggar och betongplatta på mark med uppreglat golv.

Vid kontroll av golv och väggkonstruktionen uppmättes fuktvärden under kritisk fuktnivå för mikrobiell tillväxt i det uppreglade golvet och i påreglad yttervägg. Fuktkvoten uppmättes till 12 % i golvregel och 16 % i syll. Kontrollen gjordes via glipor i golvet samt öppningar i väggen. Se punkt Källarplan/Allmänt.

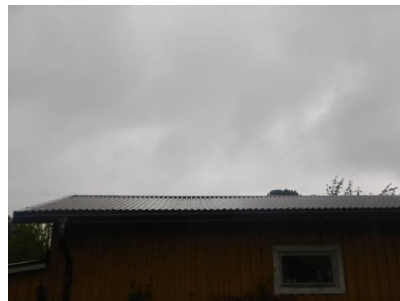
Inget att notera. Taket är besiktat från marken då takstege saknas.
