# Besiktningsprotokoll

Anticimex Försäkringsbesiktning i samarbete med Fastighetsbyrån

| Fastighetsadress:<br>Klarälvsvägen 43 | |

| Besiktningsdatum:<br>2025-06-11 | Protokollnummer:<br>69033835 |

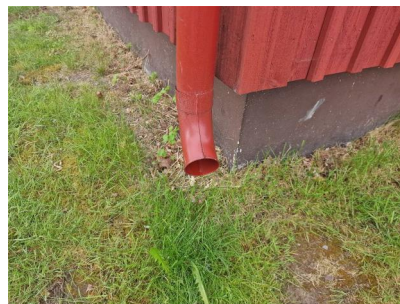
Stuprör är bristfälligt anslutet till markledning.

Stuprör som avslutas intill huset (ovan mark) kan medföra en ökad fuktbelastning på grundmur/sockel som i sin tur kan leda till fuktrelaterade skador.

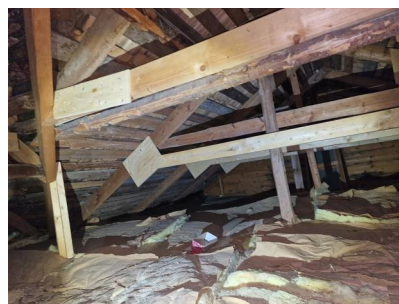
Vid kontroll av vinden uppmättes fuktvärden under kritisk fuktnivå för mikrobiell tillväxt och en normal lukt upplevdes.

Landgångar saknas. Vinden är tilläggsisolerad med mineralull.

Fuktkvoten i underlagstak/takbjälkar uppmättes vid besiktningstillfället till ca 9 %.

Risk för mikrobiell tillväxt föreligger om den relativa fuktigheten (RF) i den omgivande luften är över 75% vilket i furuvirke motsvarar en fuktkvot (FK) på 17%.

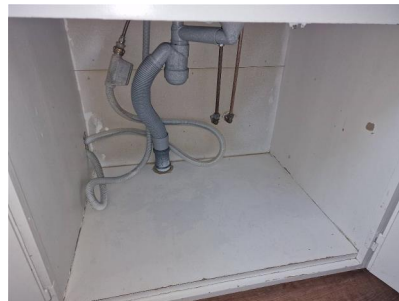
Fuktskydd saknas i diskbänksskåp.

Utan fuktskydd är det svårt att upptäcka läckage från rörledningar. Vatten kan då tränga in i omkringliggande konstruktioner och orsaka fuktskador.

För att upptäcka eventuella läckage, installera ett fuktskydd.

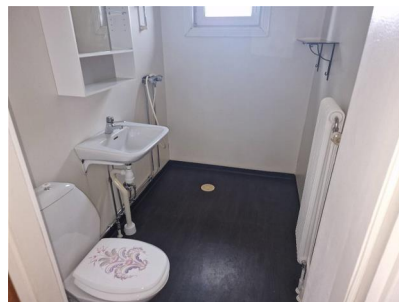
Plastmatta på golv och vägg

- Rör förekommer genom golv

- Fönster placerad i duschzon

- Otäta skarvar förekommer

Beklädnaden bedöms inte vara fackmässigt utfört.

Fuktindikering i utrymmet gav inga förhöjda fuktindikationer.

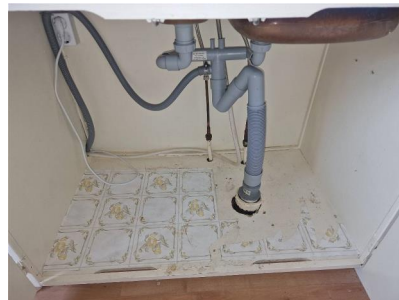
Fuktskydd saknas i diskbänksskåp.  
Äldre avlopp

Utan fuktskydd är det svårt att upptäcka läckage från rörledningar. Vatten kan då tränga in i omkringliggande konstruktioner och orsaka fuktskador.

För att upptäcka eventuella läckage, installera ett fuktskydd.

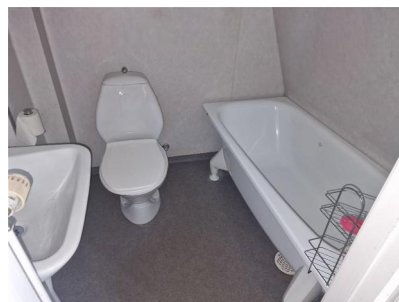
Plastmatta på golv och vägg  
- Rör förekommer genom golv  
- Golvbrunnen är inte utbytt i samband med renovering.

Risk finns att det nya tätskiktet inte har kunnat anslutas till golvbrunnen på ett riktigt sätt, vilket kan leda till fuktskador i omkringliggande konstruktioner.

Fuktindikering i utrymmet gav inga förhöjda fuktindikationer.

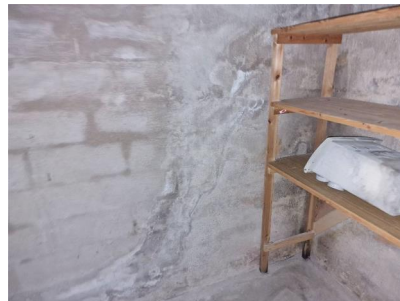
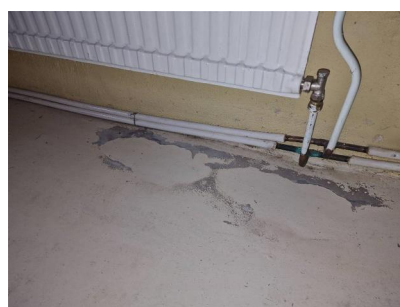
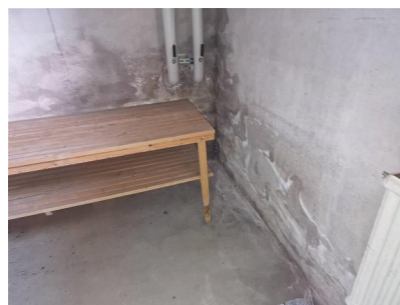
Äldre betongren källare som består av bland annat pannrum tvättstuga och förråd

- Salt och kalkutfällning kan noteras på vissa väggar.
- Äldre gjutjärnsbrunn
- Träväggar förekommer dessa kan med fördel tas bort. Bedömningen är att i ett rum i källare har det varit trägolv som numer är till största delen borttaget. Värmerör kan noteras utmed vägg och dessa är ej klamrade.

Man bör vara medveten om att det alltid kommer att finnas naturlig fukt under huset och även till viss del upp i väggarna. Av denna anledning bör det undvikas täta ytskikt och organiskt material mot golv och väggar i källaren.

Utvändigt fuktskydd är äldre.

Eftersom källarens utvändiga fuktskydd (dagvattensystem, dräneringssystem samt källarytterväggarnas utvändiga fuktskydd) är äldre, så kan systemet ha nedsatt funktion. Detta ökar risken för invändiga fuktskador i källaren.
