# Besiktningsprotokoll

Anticimex Försäkringsbesiktning i samarbete med Fastighetsbyrån

| Fastighetsadress:<br>Backgatan 3 | |

| Besiktningsdatum:<br>2025-06-12 | Protokollnummer:<br>69060787 |

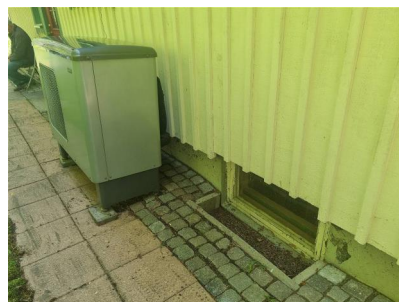
Minsre sprickor och putssläpp finns i sockel.

Dessa bedöms inte ha lett till bakomliggande skador.

Innan nästa ommålning av sockeln rekommenderas att laga sprickor och putssläpp.

Bra är även att leda bort eller samla upp kondensvatten från luft-vattenvärmepumpen.

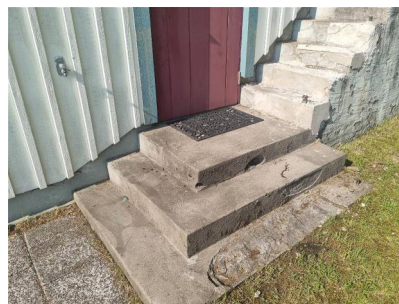
Allmänt under finns gällande trappor.

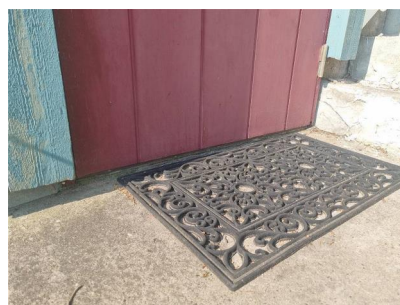
Tröskelbleck saknas under dörr till groventrén.

Avsaknad av tröskelbleck medför att det finns risk för att vatten kan rinna in och orsaka fuktskador på tröskel och/eller i kringliggande vägg och bjälklag.

Rekommendation är att komplettera med ett tröskelbleck gällande groventrédörren, som skyddar tröskeln samt från att fukt tränger in under tröskeln.

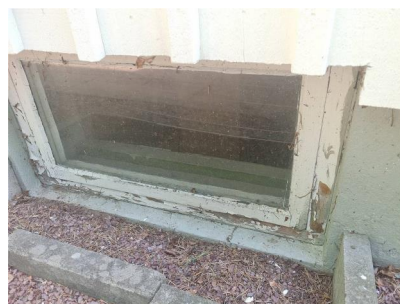
Äldre 2-glas fönster har ett underhåll och målningsbehov.

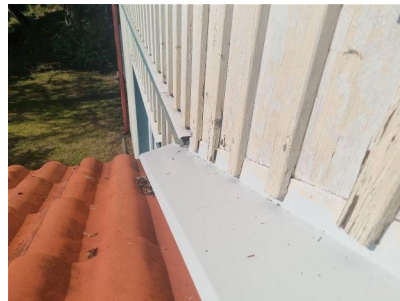
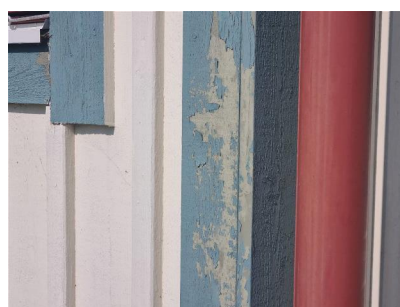
Mindre rötskador finns i fasadpanelen.  
Innan nästa ommålning bör fasaden ses över, rötskadade brädor skall bytas.

Vissa färgsläpp finns på knutbrädor.

Anslutningsplåt vid entrén som ansluter mot huset är monterat i ett spår.  
Säkerställ att det är tätt mellan plåt och fasadpanel.

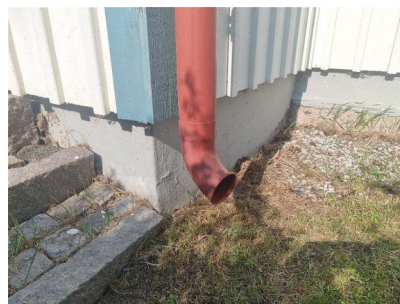
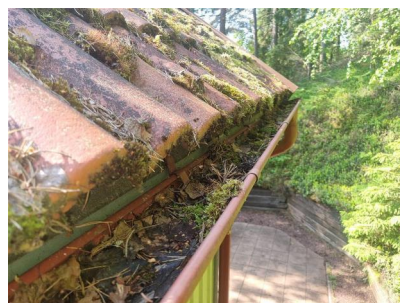
Stuprör på framsidan är inte anslutet till markledning.

Stuprör som inte är anslutet till markledning kan medföra en ökad fuktbelastning på grundmur/sockel som i sin tur kan leda till fuktrelaterade skador.

En hel del mossor, skräp finns i hängrännor.  
Rekommendation är att rensa hängrännor vid behov.

Rekommendation är att leda bort dagvattnet bort från grunden.

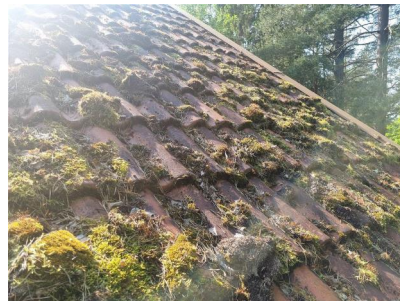
Rikligt med mosspåväxt finns på takpannor, främst på baksidan.

Mossa som växer på taket kan leda till att taktäckningen har ett minskat motstånd mot vatteninträngning. Detta i sin tur kan leda till fuktskador på träläkt och takkonstruktionen vilket kan resultera i mikrobiella skador (angrepp av mikroorganismer).

Vid stickprovskontroll under några takpannor noteras att underlagspapp läkt byttes vid takrenoveringen år 2001.

För att öka livslängden på taket rekommenderas att mossan tas bort från takpannorna med en mjuk borste eller liknande.

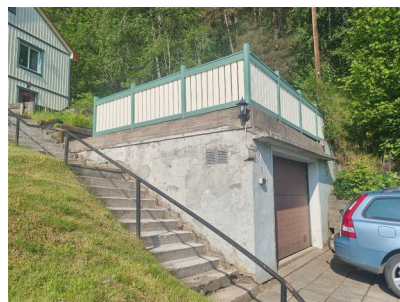
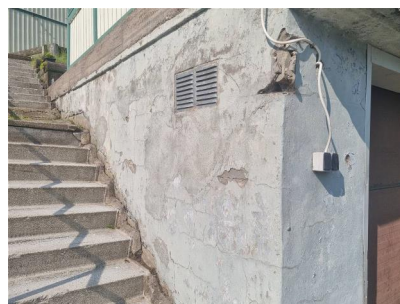
Garaget är byggt av murade väggar samt betongbjälklag.

Visst underhåll finns gällande putsen, ovan garaget finns en uteplats.

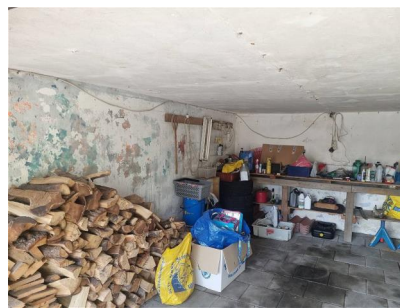
Visst underhåll finns på väggar och i tak gällande putsade ytor.
