**Fastighetsuppgifter**

Sjöresan 2

Steglitsvägen 31

## Bilaga 1 för kontroll av valda konstruktioner

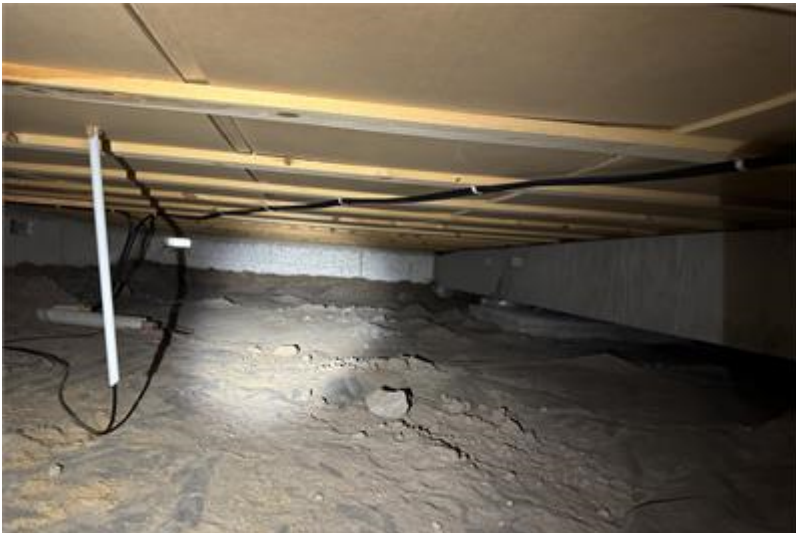
Fuktstatus togs mot trädetaljer i grunden och följande fuktvärden uppmättes.  
Fuktkvoten uppmättes till ca 13%.  
Bild visar del av grunden.

Det kritiska gränsvärdet för mikrobiell tillväxt brukar anges till ca 15-17% fuktkvot (FK).

Notera att stickprovsmässig undersökning är utförd samt att mätvärden normalt sett kan variera över årstiderna. För att säkert fastställa konstruktionens kondition och fuktstatus måste en mer omfattande undersökning utföras.
