# Besiktningsprotokoll

Anticimex Försäkringsbesiktning i samarbete med Fastighetsbyrån

| Fastighetsadress:<br>Tånga 16 | |

| Besiktningsdatum:<br>2025-05-26 | Protokollnummer:<br>69033893 |

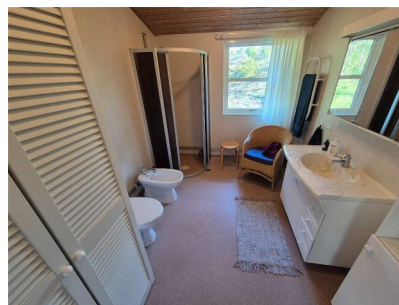
Våutrymmet har äldre yt-/tätskikt.  
Rör genomföring finns i vägg i dusch.

Eftersom funktionen, som innebär att ytskiktet/tätskiktet ska vara vattentätt, kan vara nedsatt finns en ökad risk att vatten tränger igenom ytskiktet/tätskiktet med vattenskador i omkringliggande konstruktioner som följd.

Frånluftsventilation saknas i utrymmet.  
Frånluftsventilationens uppgift är att transportera bort bland annat emissioner, fukt, lukt och föroreningar från huset.

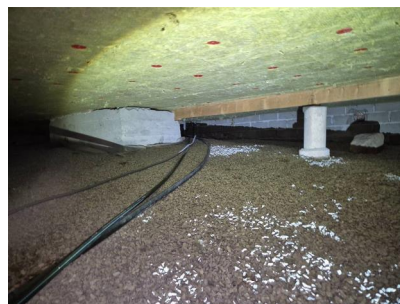
Vid kontroll av konstruktionen i krypgrund uppmättes fuktvärden under kritisk fuktnivå för mikrobiell tillväxt och normal lukt upplevdes.

Golvbjälklaget ovan den uteluftsventilerade krypgrunden riskerar att drabbas av fuktskador på grund av naturlig fuktpåverkan. Detta kan i sin tur leda till mikrobiella skador (angrepp av mikroorganismer) som kan leda till att mikrobiell lukt sprids till boendemiljön. Fuktkvoten uppmättes till 16%. Risk för mikrobiell tillväxt föreligger vid 17%.

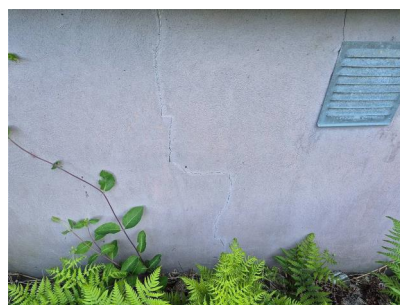
Sprickor finns i sockel.

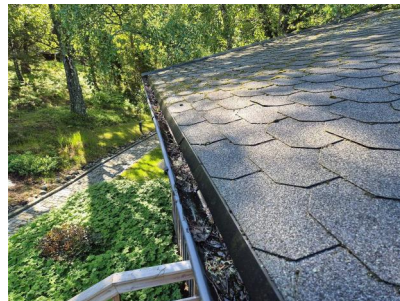
Hängrännor är skräpfyllda.

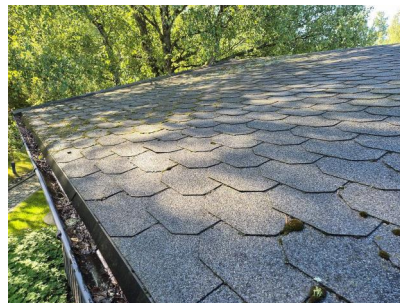
Mosspåväxt finns på yttertaket, vilket bör tas bort. Mossa binder fukt och försämrar pappens motståndskraft mot vatten och ökar risken för inläckage.

Taket har kontrollerats från markytan och med stege mot glidskydd. Yttertaket börjar nära sig sin tekniska livslängd. Normal livslängd för shingeltak är 20-30 år.

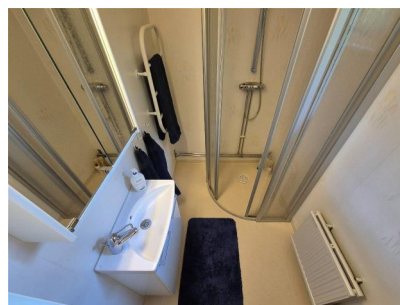
Våutrymmet har äldre yt-/tätskikt. Rör genomföringar finns i vägg i dusch.

Eftersom funktionen, som innebär att ytskiktet/tätskiktet ska vara vattentätt, kan vara nedsatt finns en ökad risk att vatten tränger igenom ytskiktet/tätskiktet med vattenskador i omkringliggande konstruktioner som följd.

Frånluftsventilation saknas i utrymmet. Frånluftsventilationens uppgift är att transportera bort bland annat emissioner, fukt, lukt och föroreningar från huset.
