# Besiktningsprotokoll

Anticimex Försäkringsbesiktning i samarbete med Fastighetsbyrån

| Fastighetsadress:<br>Fornminnesvägen 20 | |

| Besiktningsdatum:<br>2025-06-12 | Protokollnummer:<br>69045416 |

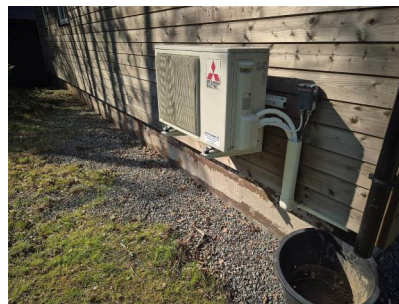
#### Utvändigt / Sockel

Kondensvatten från luftvärmepumpens utedel leds inte bort från husgrunden.

Detta medför ökad risk för att vatten tränger in i anslutande konstruktioner, vilket i sin tur kan leda till fuktrelaterade skador. Observera att besiktning av byggnadens värmesystem eller värmepumpen inte har ingått i uppdraget.

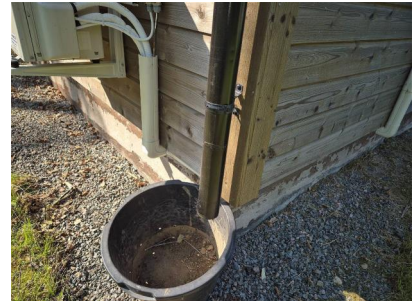
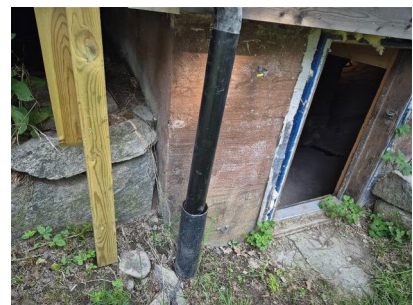
### Utvändigt / Hängrännor / Stuprör

Stuprör avslutas nära husliv och saknar lövsilar.

Stuprör som avslutas intill husliv (ovan mark) kan medföra en ökad fuktbelastning på grundmur/sockel med fuktrelaterade skador som följd.

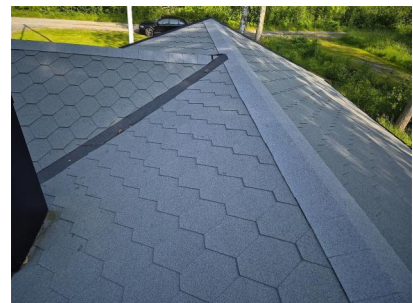
### Utvändigt / Tak

Inget att notera.

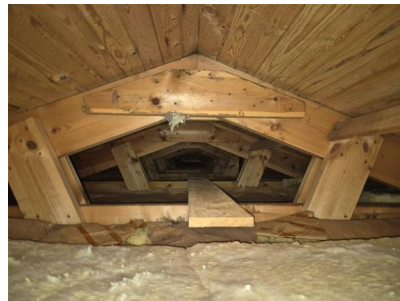
### Utvändigt / Vind

Vindsutrymmet saknar landgångar och utrymmet bedöms vara för trångt att inspektera. Det jag har sett från gavel på huset ser bra ut.

Vindsutrymmet kunde inte besiktas.

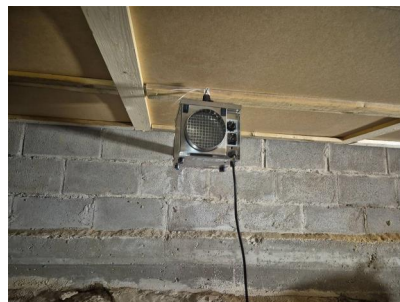
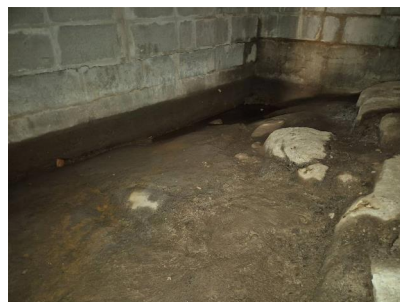
### Utvändigt / Krypgrund

Krypgrund med installerad avfuktare. Enligt ägaren så kommer det in vatten via berg i dagen. Inga förhöjda fuktvärden noterades.

I husets krypgrund finns en krypgrundsavfuktare installerad. Syftet med denna installation är att genom avfuktning hålla fuktigheten i krypgrunden på en så låg nivå att ingen tillväxt av mikroorganismer är möjlig. För att detta ska fungera är det viktigt att installationen servas årligen med bland annat filterbyte och kontroll av inställningar så att fuktigheten inte stiger.

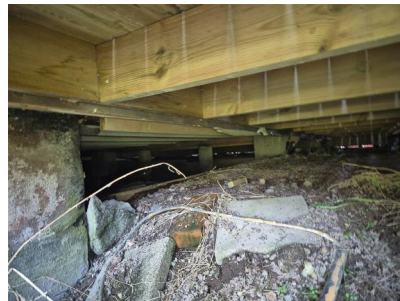
### Utvändigt / Plintgrund

Plintgrund är en riskkonstruktion.

Uteluftsventilerade plintgrunder med bjälklag av organiskt material har ofta fuktskador på grund av naturlig fuktpåverkan. Detta kan resultera i mikrobiella skador (angrepp av mikroorganismer) och, i värsta fall, rötskador. Mikrobiell lukt kan då spridas till boendemiljön.
