# Besiktningsprotokoll

Anticimex Försäkringsbesiktning i samarbete med Fastighetsbyrån

| Fastighetsadress:<br>Bjurbäck Lilla Hallebo | |

| Besiktningsdatum:<br>2025-06-11 | Protokollnummer:<br>69036013 |

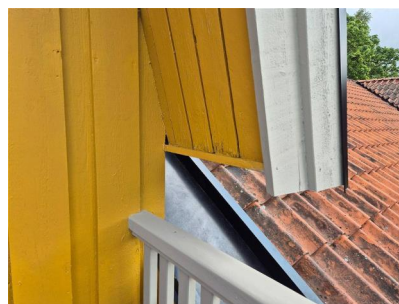
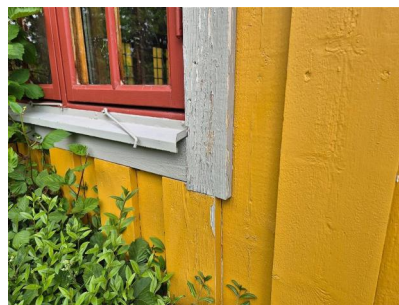
Mindre målning- och underhållsbehov finns på fasad, fotbräda och foder. Skadat trä förekommer.

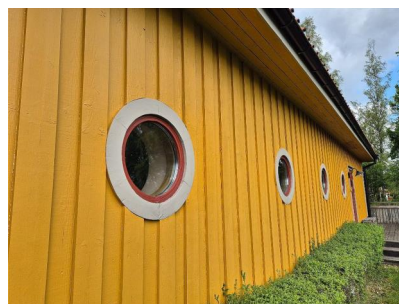
Fönsterbleck saknas på runda fönster på tillbyggnad vid pool.

Avsaknad av fönsterbleck (underbleck och överbleck) medför en ökad risk för att vatten kan rinna in och orsaka fuktrelaterade skador i omkringliggande konstruktioner.

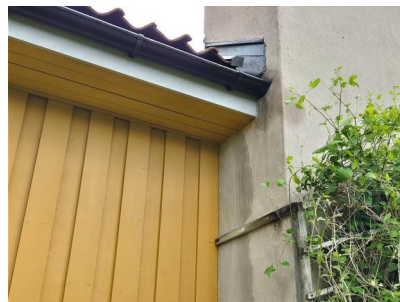
Hängränna/plåt läcker vid skorsten.

Risk för skador i kringliggande konstruktioner.

Missfärgningar finns. Kontroll och åtgärd rekommenderas.

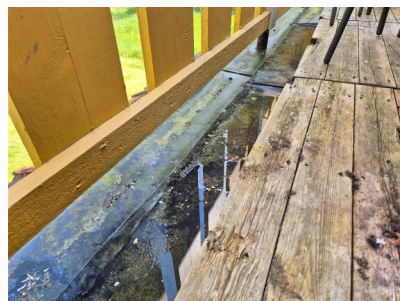
Balkonggolv har brister i sin avrinning/fall.

Gäller balkong över skafferi. Taktäckningen av plåt har för lågt fall i sin avrinning av vatten. Risk finns för läckage med fuktskador som följd.

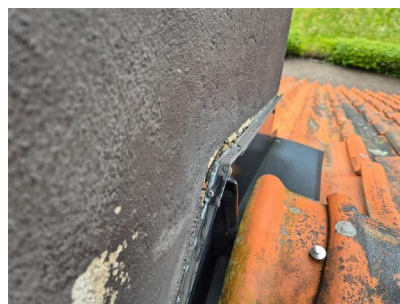
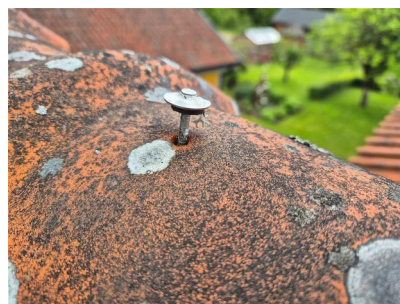
Plåt mot skorsten, över kök, börjar glipa samtnockpannornas spikar är inte täta.

Detta medför risk för att regnvatten kan rinna in och orsaka skador i underliggande konstruktioner.

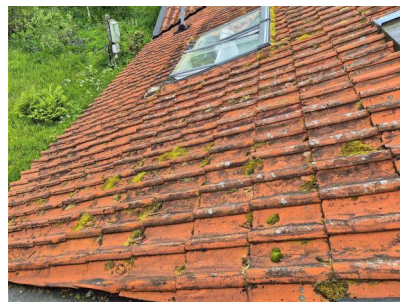
Mosspåväxt finns på takpannor.

Mossa som växer på taket kan leda till att taktäckningen har ett minskat motstånd mot vatteninträngning. Detta i sin tur kan leda till fuktskador på träläkt och takkonstruktionen. För att öka livslängden på taket rekommenderas att mossan tas bort från takpannorna. Frostsprängda (bitar har lossnat) pannor finns.

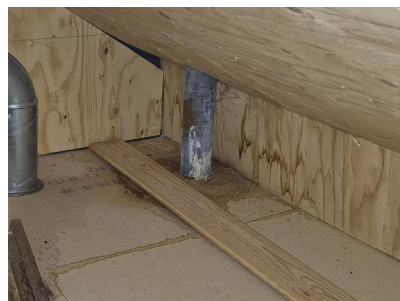
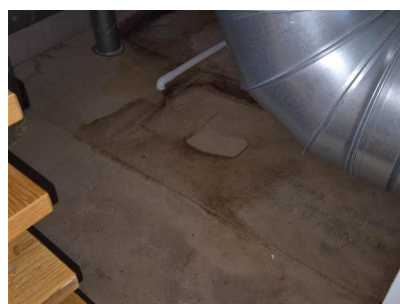
Varmvind/fläktrum i poolrum.

Fuktfläckar och förhöjda fuktindikationer finns i utrymmet. De förhöjda fuktvärdena är i fläck vid rör genom tak. De andra missfärgningarna var torra vid besiktning. Vi rekommenderar en fördjupad undersökning av alla missfärgningar för att bedöma orsak, omfattning och åtgärd.

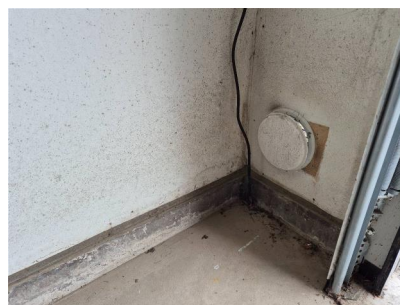
Missfärgningar förekommer på väggar.

Vid höger port fanns förhöjda fuktvärden.

Fuktkvoten var 18%. Riskgränsen är över 17%.

Vi rekommenderar en fördjupad undersökning av missfärgningar för att bedöma orsak och omfattning av de förhöjda fuktvärdena.
