# Besiktningsprotokoll

Anticimex Försäkringsbesiktning i samarbete med Fastighetsbyrån

| Fastighetsadress:<br>Galtö Södra 35 | |

| Besiktningsdatum:<br>2025-06-04 | Protokollnummer:<br>69039885 |

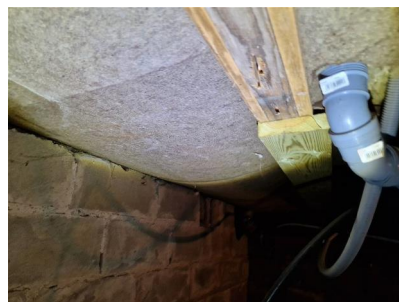
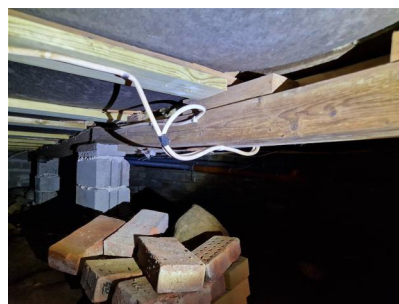
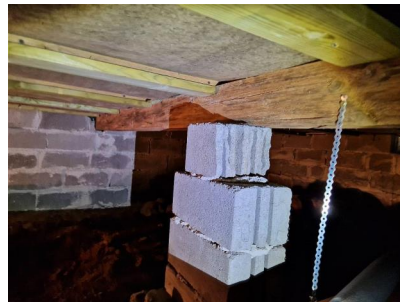
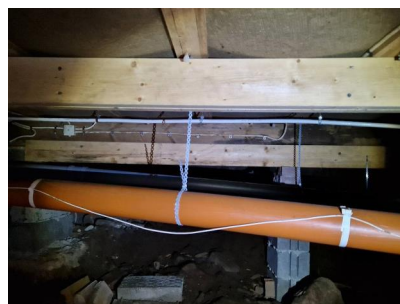
- Rötskador finns i bärlinor och syll, flera bärlinor är förstärkta med en intilliggande regel. En bärlina är knäckt och lutar, även denna bärlina är förstärkt, invändigt upplevdes inga direkta sättningar.
- Rötskador finns i bärlina under vardagsrum, dessa skador bedöms vara hämmande för konstruktionens bärrighet.

- Fuktkvoten uppmättes till 25% i underkant av golvregel och mikrobiell lukt upplevdes i krypgrunden, risk för mikrobiell tillväxt föreligger om fuktkvoten överstiger 17%.
- Mikrobiell påväxt finns på blindbotten.
- Markytan är delvis fuktig.

Ovannämnda brister medför att mikroorganismer utvecklas. Fuktskador finns i krypgrunden och klimatet behöver bli torrare för att undvika mer skador. Det rekommenderas att en installation av en krypgrundsavfuktare utförs snarast.

För att konstatera omfattningen av skador i syllen och om syllens delvis behöver bytas ut kontaktas en snickare.

Det rekommenderas att den bärlina som är skadad under vardagsrum förstärks via en snickare.

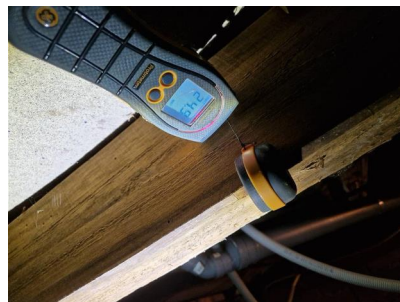
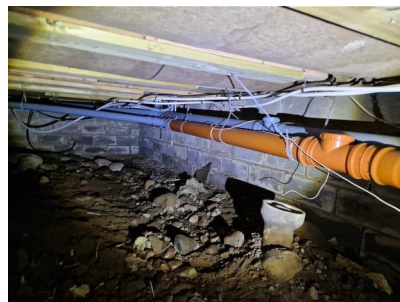
### Oisolerade vattenrör.

Oisolerade rör medför en risk för fryr och vattenskador. Det är därav viktigt att tömma systemet inför kall väderlek. Även isolering med värmekabel kan vara ett alternativt.

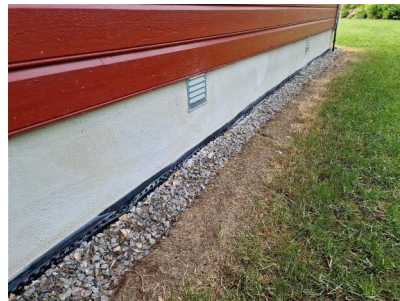
Utvändigt fuktskydd är placerat ovan mark.

Fuktskydd och kantskydd är inte UV-beständigt vilket kan medföra att funktionen försämras och vatten tränger in. Mer grus rekommenderas för att skydda dessa delar.

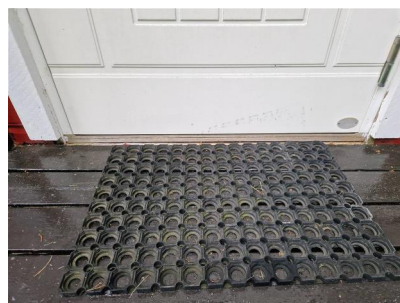
Tröskelbleck saknas.

Avsaknad av tröskelbleck kan medföra att vatten tränger in med fuktskador som följd.

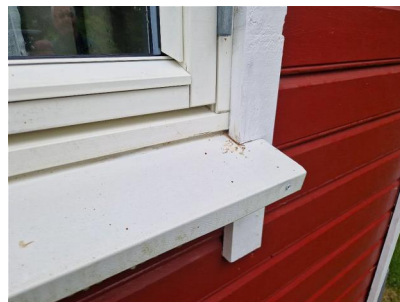
Foder ligger an mot underbleck.

Detta medför att rötskador uppkommer lättare, det är därav viktigt att kontinuerlig underhåll utförs.

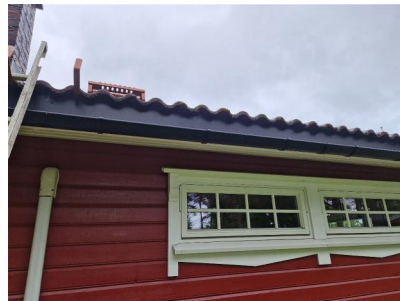
Stort utrymme mellan takpannor och hängränna.

Detta kan medföra att vatten inte träffar i rännan vid kraftig nederbörd med en ökad fuktbelastning i krypgrunden.

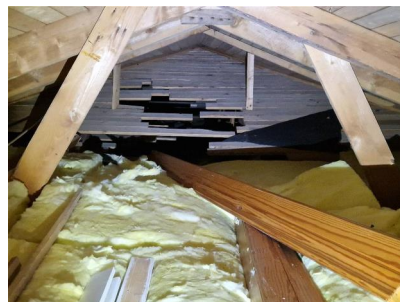
Delar av vinden är inte besiktad då lucka saknas.

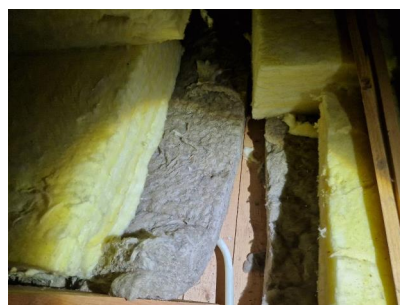
Ångspärr saknas i vindsbjälklag.

Avsaknad av ångspärr kan medföra att inomhusluft lätt kan ta sig till utrymmet med mikrobiella skador som följd. Denna problematik uppkommer framförallt om huset nyttjas under vinterhalvåret. Vid besiktningstillfället noterades inga mikrobiella skador i den del som var åtkomlig.

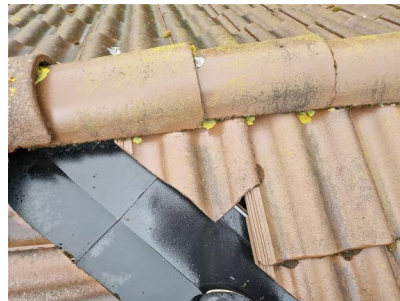
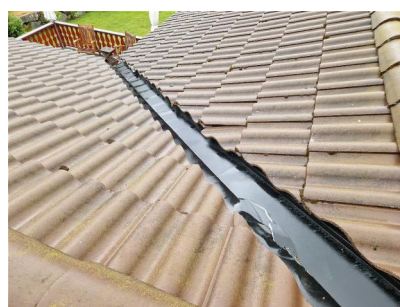
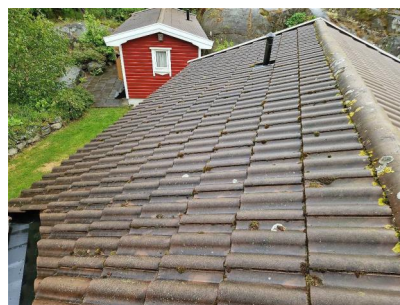
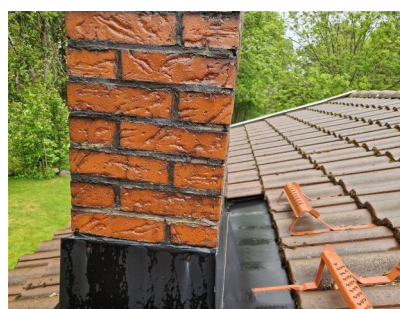
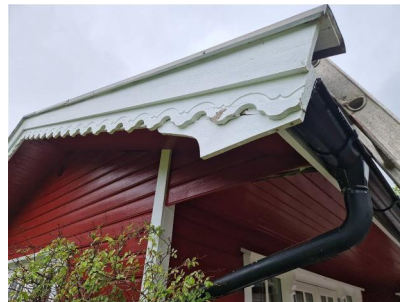
- Under takpannor är det en äldre ytpapp.
- Vid rännal saknas en mindre takpannor, färgen släpper från rännal.
- Trasiga fogar i skorstenen.
- Lokal rötskada i vindskiva.

Ovannämnda anmärkningar medför en risk att vatten tränger in med fuktskador som följd. Rötskadad vindskiva byts ut via en snickare.

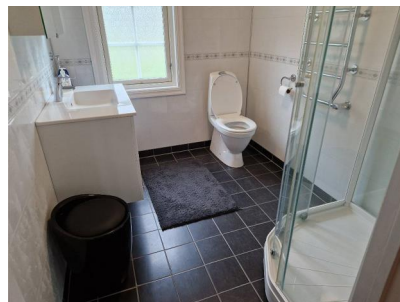
- Våtrumsskivor, tätning saknas mellan aluminiumlist och våtrumsskivor.
- Golvfallet är bristfälligt då golvytan är plan och slukrist är högt placerad.
- Rör genomföring genom golvytan i form av vattenrör.
- En duschkabin finns installerad vilket är positivt.

Brister enligt ovan medför en risk att vatten orsakar fuktskador. En duschkabin behöver finnas för att undvika skador.

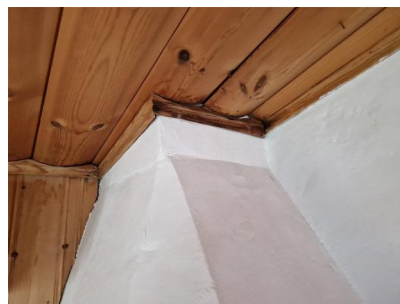
Fuktfäckar finns på innertak och list runt murstock, ingen förhöjd fuktindikation vid besiktningstillfället.

Fuktfäckar indikerar på ett läckage. Då det är oklart om dessa är äldre rekommenderas att de hålls under uppsikt vilket kan utföras genom att de ritas in och följs upp över tid, skulle förändring ske rekommenderas att en fackman kontaktas för lämplig åtgärd.
