# Besiktningsprotokoll

| Fastighetsbeteckning:<br>Valsebo 1:36 | |
| Fastighetsadress:<br>Valsebo 150 | |

| Besiktningsdatum:<br>2025-06-11 | Protokollnummer:<br>69039244 |

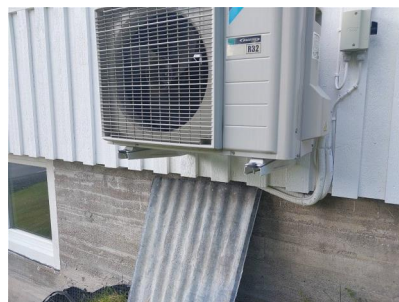
- Kondensvatten från luftvärmepumpens utedel leds inte bort från husgrunden.

Detta medför ökad risk för att vatten tränger in i anslutande konstruktioner, vilket i sin tur kan leda till fuktrelaterade skador. Observera att besiktning av byggnadens värmesystem eller värmepumpen inte har ingått i uppdraget.

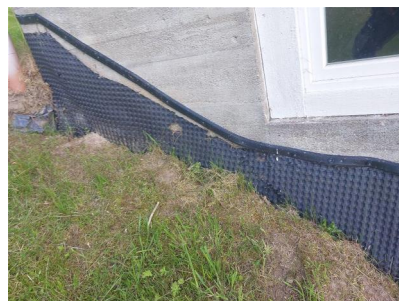
- Utvändigt fuktskydd ligger oskyddat ovan mark.

Risk finns att det utvändiga fuktskyddet skadas och funktionen försämras.

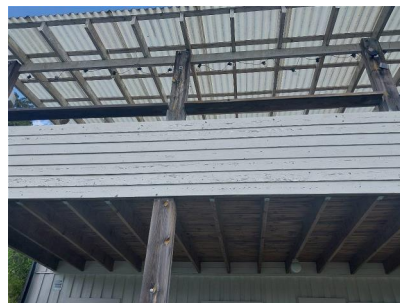
- Balkongräcke och träkonstruktioner är i behov av målning/underhåll.

Balkongräcke och träkonstruktioner där målningsbehov finns riskerar att få fukt- och rötskador på grund av sämre vattenavvisande förmåga.

För att öka livslängden på balkongen rekommenderas målning och underhåll.

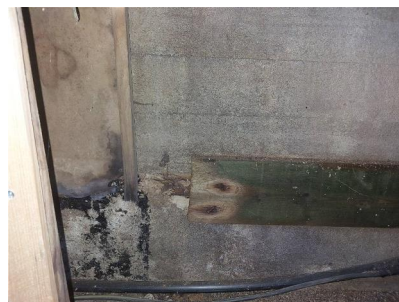
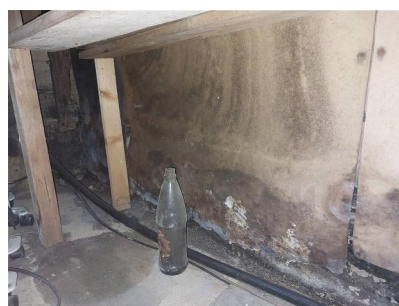
- Fuktvärden över kritisk fuktnivå och mikrobiell lukt.
- Ingjutna reglar i betong och mikrobiell påväxt noterades på vägg.
- Kontroll utförd i förråd mot yttervägg.

Fuktvärden över kritisk fuktnivå för mikrobiell tillväxt uppmättes och mikrobiell lukt upplevdes i vindsutrymmet. Fuktkvoten uppmättes till 26 %.

Vi rekommenderar en fördjupad undersökning för att bedöma orsak och omfattning.

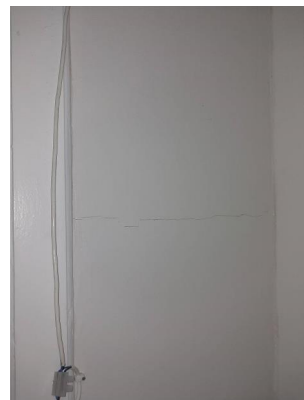
- Lokala sprickor noterades på ytskikt.

Dessa bedöms inte ha lett till bakomliggande skador.

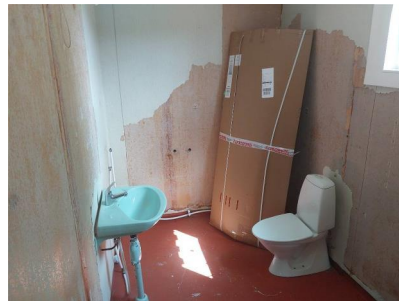
- Renovering pågår.

På grund av renoveringen har besiktningen inte kunnat genomföras.

Vi rekommenderar en kompletterande besiktning när renoveringen är klar.

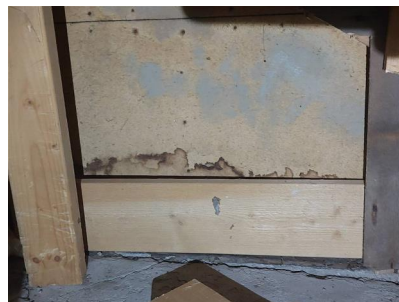
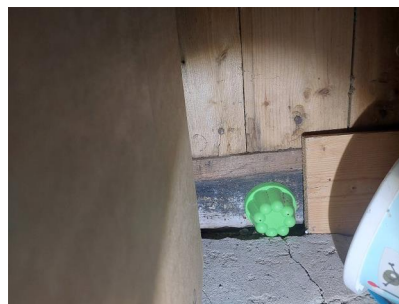
- Väggen har fuktfläckar.
- Mikrobiell påväxt noterades
- Förhöjda fuktvärden i syll, Fuktkvoten uppmättes till 19%

Fuktfläckar kan bero på olika saker, och kan vara ett tecken på en tidigare eller en pågående fuktskada.

Vi rekommenderar en fördjupad undersökning för att bedöma orsak och omfattning.

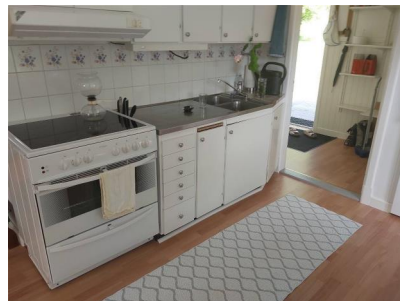
- Fuktskydd saknas i diskbänksskåp.

Utan fuktskydd är det svårt att upptäcka läckage från rörledningar. Vatten kan då tränga in i omkringliggande konstruktioner och orsaka fuktskador.

För att upptäcka eventuella läckage, installera ett fuktskydd.

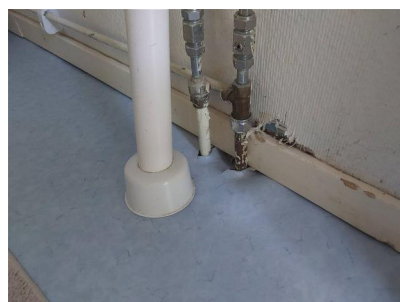
- Golvet i utrymmet är inte fuktsäkrat mot väggar och tröskel.
- Otät tätskikt vid rörgenomföringar.
- Golvmatta ligger löst.

Avsaknaden av uppvik av tätskikt på vägg och tröskel ökar risken att vatten tränger in i angränsande konstruktioner och rum vilket i sin tur kan leda till fuktrelaterade skador.
