# Besiktningsprotokoll

Anticimex Försäkringsbesiktning i samarbete med Fastighetsbyrån

| Fastighetsadress:<br>Hökedalen 60 | |

| Besiktningsdatum:<br>2025-06-11 | Protokollnummer:<br>69039233 |

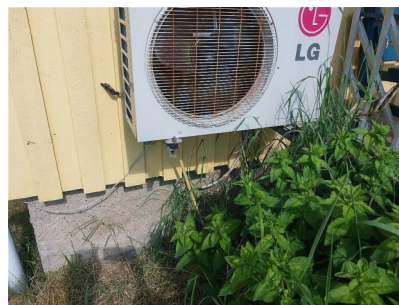
- Kondensvatten från luftvärmepumpens utedel leds inte bort från husgrunden.

Detta medför ökad risk för att vatten tränger in i anslutande konstruktioner, vilket i sin tur kan leda till fuktrelaterade skador. Observera att besiktning av byggnadens värmesystem eller värmepumpen inte har ingått i uppdraget.

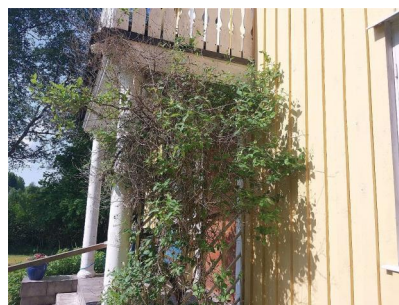
- Utvändigt fuktskydd är äldre.

Eftersom källarens utvändiga fuktskydd (dagvattenssystem, dräneringssystem samt källarytterväggarnas utvändiga fuktskydd) är äldre, så kan systemet ha nedsatt funktion. Detta ökar risken för invändiga fuktskador i källaren.

- Växter finns i anslutning till byggnaden.

När det finns rabatter och växter nära byggnaden finns risk att fukt stannar kvar i väggarna. Detta kan i sin tur orsaka invändiga fuktskador. Växternas rötter kan också skada grundmuren och sätta dräneringsledningen ur funktion.

Området närmast huset rekommenderas att vara fritt från växtlighet.

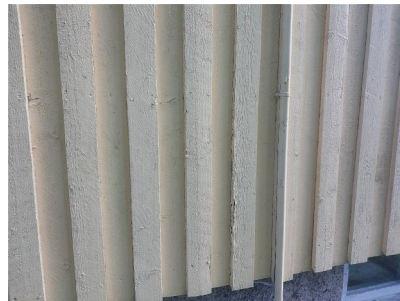
- Fasadpanelen är i behov av målning/underhåll.
- Vindskivor är behov av målning/underhåll

Fasadbeklädnad och träkonstruktioner där målningsbehov finns riskerar att få fukt- och rötskador på grund av sämre vattenavvisande förmåga. För att öka livslängden på fasadbeklädnaden rekommenderas målning och underhåll.

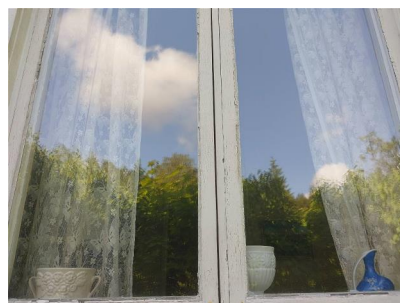
- Fönster är i behov av målning/underhåll lokalt.

Fönsterbågar och fönsterkarmar där målningsbehov finns riskerar att få fukt- och rötskador på grund av sämre vattenavvisande förmåga.

För att öka livslängden på fönster rekommenderas målning och underhåll.

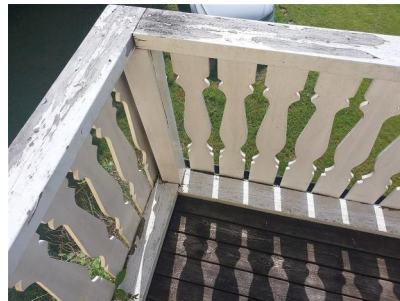
- Balkongräcke och träkonstruktioner är i behov av målning/underhåll.

Balkongräcke och träkonstruktioner där målningsbehov finns riskerar att få fukt- och rötskador på grund av sämre vattenavvisande förmåga.

För att öka livslängden på balkongen rekommenderas målning och underhåll.

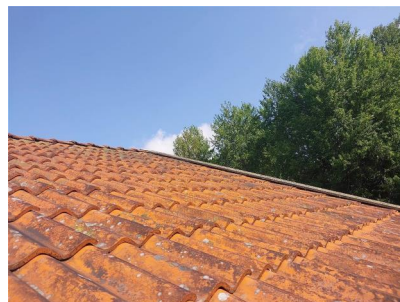
- Vindskiveplåt saknas lokalt.
- Taket är besiktigt ifrån anliggande steg.

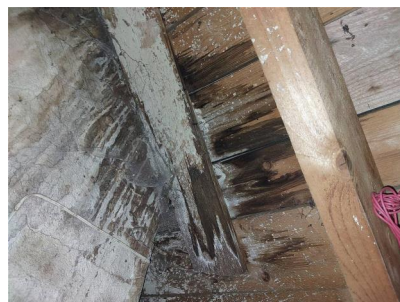
- Underlagstaket har fuktfläckar runt murstocken.

Fuktfläckar kan bero på olika saker, och kan vara ett tecken på en tidigare eller ett pågående läckage.

Vi rekommenderar en fördjupad undersökning för att bedöma orsak och omfattning.

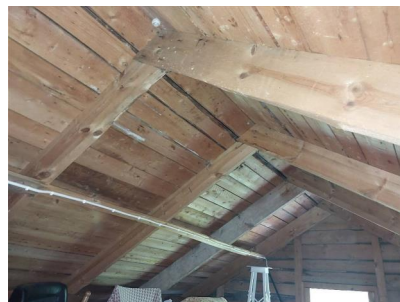
- Vid kontroll av vinden uppmättes fuktvärden under kritisk fuktnivå för mikrobiell tillväxt och en normal lukt upplevdes. Fuktkvoten i underlagstak/takbjälkar uppmättes till 11 %.

Det finns risk för mikrobiell tillväxt om den relativa fuktigheten (RF) i den omgivande luften är över 75 %. I furuvirke motsvarar det en fuktkvot (FK) på 17 %.

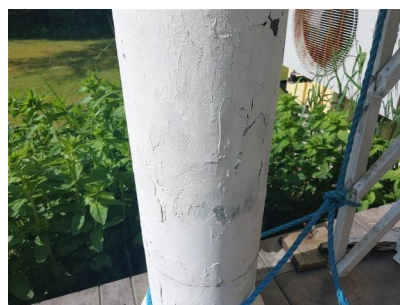
- Pelare är i behov av målning/underhåll.
- Utvändig trappa är behov av underhåll.

Målningsbehov finns risker att få fukt- och rötskador på grund av sämre vattenavvisande förmåga.

För att öka livslängden rekommenderas målning och underhåll.

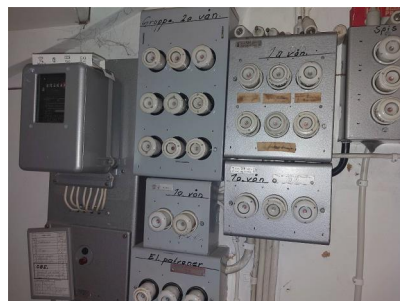
- Elanläggningen i huset är äldre.

Äldre elanläggningar och elkablar är en säkerhetsrisk som kan orsaka både personskador och brand.

Kontakta en elektriker för kontroll och åtgärd.

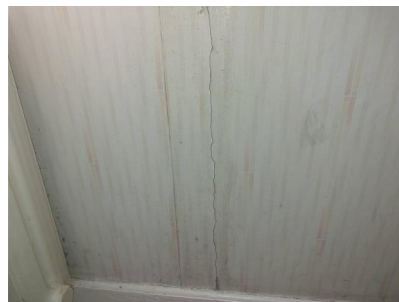
- Lokala sprickor noterades på ytskikt.
- Golvknarr förekommer lokalt.

Dessa bedöms inte ha lett till bakomliggande skador.

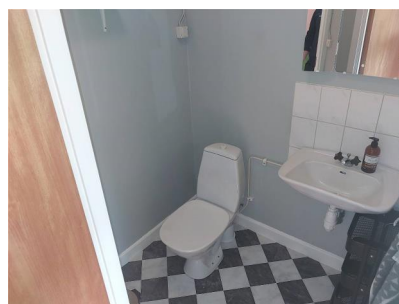
- Golvet i utrymmet är inte fuktsäkrat mot väggar och tröskel.

Avsaknaden tätskikt på golvet mot tröskel och vägg ökar risken att vatten tränger in i angränsande konstruktioner och rum vilket i sin tur kan leda till fuktrelaterade skador.

- Fuktindikering i utrymmet gav inga förhöjda fuktindikationer.

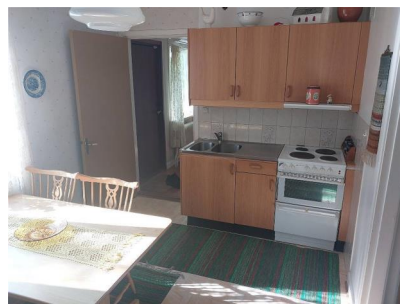
- Fuktskydd saknas i diskbänksskåp.
- Fuktskydd saknas under kyl.

Utan fuktskydd är det svårt att upptäcka läckage från rörledningar. Vatten kan då tränga in i omkringliggande konstruktioner och orsaka fuktskador.

För att upptäcka eventuella läckage, installera ett fuktskydd.

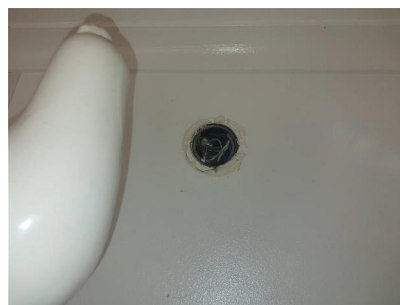
- Skyddslock saknas på kopplingsdosa.

Montera skyddslock.

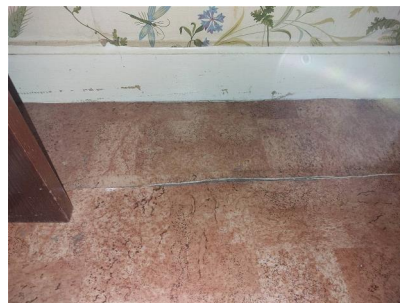
- Golvmatta släppt ifrån underlaget.

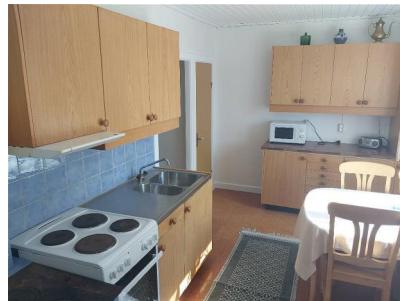
- Fuktskydd saknas i diskbänksskåp.
- Fuktskydd saknas under kyl.

Utan fuktskydd är det svårt att upptäcka läckage från rörledningar. Vatten kan då tränga in i omkringliggande konstruktioner och orsaka fuktskador.

För att upptäcka eventuella läckage, installera ett fuktskydd.

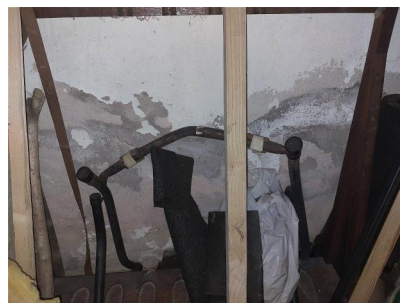
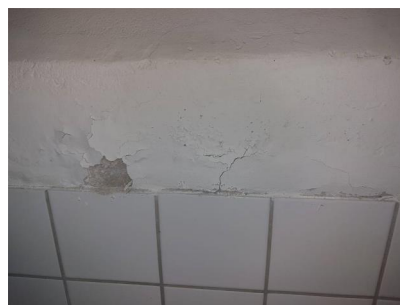
- Puts- och färgsläpp finns på källarväggar.

Puts- och färg som släppt från underlaget invändigt på källarytterväggarna är ett tecken på att källarens utvändiga fuktskydd inte längre fungerar tillfredsställande.

För att åtgärda detta måste källarens utvändiga fuktskydd förbättras. Läs Anticimex faktablad om källare för tips och råd.

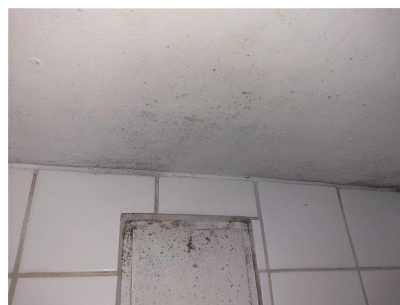
- Mikrobiell påväxt finns på tak i duschen.

Vi rekommenderar en fördjupad undersökning för att bedöma orsak och omfattning.

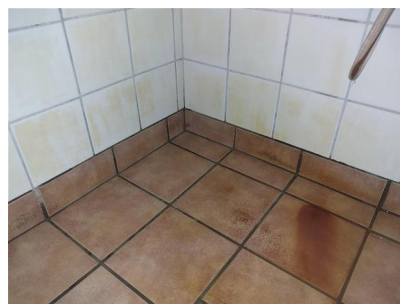
- Missfärgningar på väggar & golv i dusch. Duschblandaren läcker.
