Besiktningssprotokoll

Anticimex Försäkringsbesiktning i samarbete med Fastighetsbyrån

Fastighetsbeteckning: Slättö 1:38	
Fastighetsadress: Södra Finnö Norrmåla 5	
Postnummer: 615 93	Ort: Valdemarsvik

Besiktningdatum: 2025-06-10	Protokollnummer: 69063872
Temperatur: 14 °C	Väderlek: Molnigt
Tekniker: Martin Lundgren	
E-post: martin.lundgren@anticimex.se	
Kontor: Norrköping	
Närvarande: De båda fastighetsägarna.

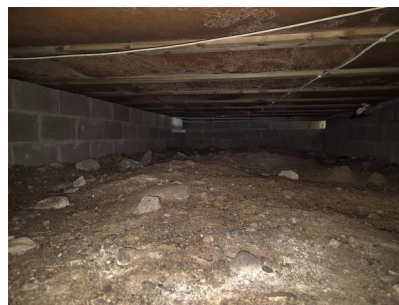
Krypgrund är en riskkonstruktion.

Uteluftsventilerade krypgrunder med bjälklag av organiskt material har ofta fuktskador på grund av naturlig fuktpåverkan. Detta kan resultera i mikrobiella skador (angrepp av mikroorganismer) och, i värsta fall, rötskador. Mikrobiell lukt kan då spridas till boendemiljön.

Vid kontroll av krypgrunden har fuktvärden under kritisk fuktnivå för mikrobiell tillväxt uppmätts. Det finns dock mikrobiell påväxt på blindbottenskvivorna.

Den upptäckta mikrobiella påväxten på bjälklagets undersida indikerar att grunden under delar av året är så pass fuktig att mikroorganismer utvecklas. För att undvika detta så måste krypgrundens klimat bli torrare.

Fuktkvoten uppmättes till ca 15 %.

Risk för mikrobiell tillväxt föreligger om fuktkvoten överstiger 17 %.

Markplast finns ej.

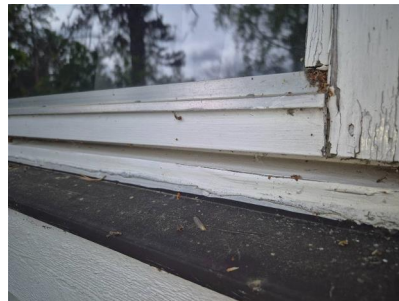
Isolerglas är äldre.

Befintliga fönster är äldre vilket betyder att tätningen mellan fönsterrutorna kan vara sämre. Detta kan leda till att missfärgning/imma kan uppstå mellan glasrutorna.

Målning och underhållsbehov förekommer.

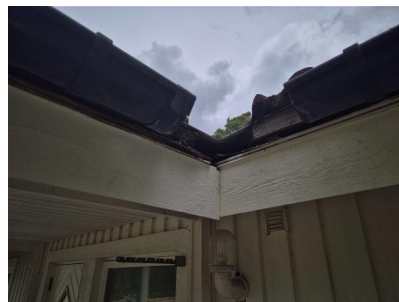
En mindre del av hängrännan saknas vid farstukvisten.

När hängrännor saknas utsätts fasad och grund för ökad fuktbelastning, vilket i sin tur kan leda till fuktskador i bakomliggande konstruktioner.

Stuprör avslutas nära husliv.

Stuprör som avslutas intill husliv (ovan mark) kan medföra en ökad fuktbelastning på grundmur/sockel med fuktrelaterade skador som följd.

Rekommenderar att förlänga stuprören med exempelvis dräneringslangar.

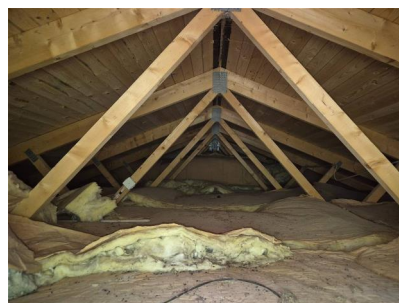
Vid kontroll av vinden uppmättes fuktvärden under kritisk fuktnivå för mikrobiell tillväxt.

Fuktkvoten i underlagstak/takbjälkar uppmättes vid besiktningstillfället till ca 9 %.

Besiktningen utfördes från luckan då landgång saknas.

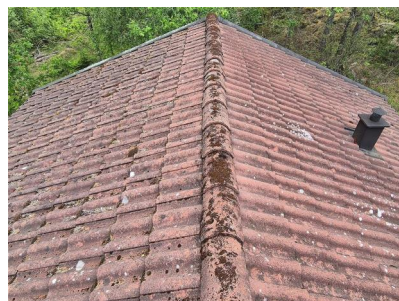
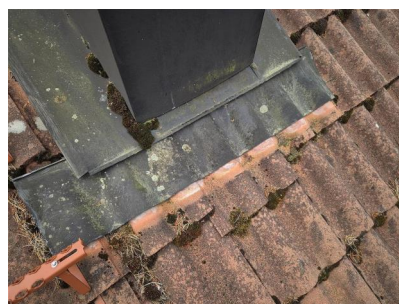
Vid farstukvistens takfot när rännदार förekommer det mindre fuktskador.

- Plåtdetalj vid skorsten sitter något löst.
- Mosspåväxt finns ställvis på takpannor.
- Vindskivor har ställvis i mindre omfattning ett målning och underhållsbehov.

En kontakt med hantverkare rekommenderas för kontroll och åtgärd.

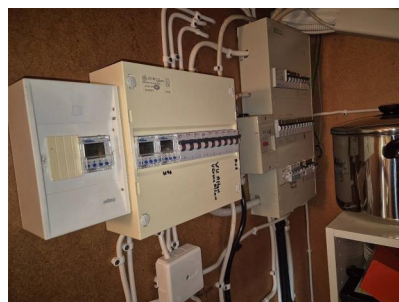
Jordfelsbrytare finns vid el-centalen som är placerad i förrådet.

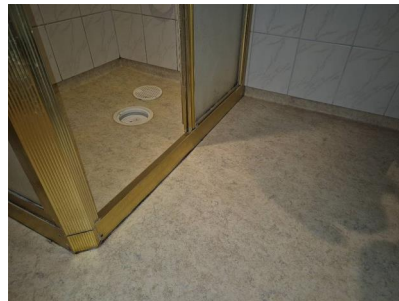
Våtutrymmet har äldre yt-/tätskikt.

Eftersom funktionen, som innebär att ytskiktet/tätskiktet ska vara vattentätt, kan vara nedsatt finns en ökad risk att vatten tränger igenom ytskiktet/tätskiktet med vattenskador i omkringliggande konstruktioner som följd.

- Rör genomföring i golv förekommer.
- Plan golvyta upplevs utanför duschzoner.

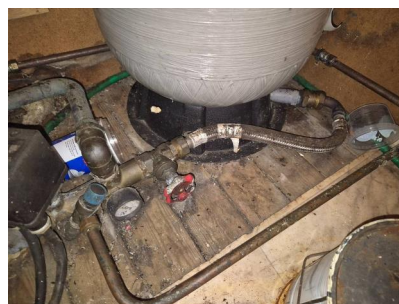
Utrymme för bland annat förråd och inkommande vatten.

En golvbrunn finns men golvet i utrymmet är i stora delar inte fuksäkrat mot väggar och tröskel.

Det kan öka risken vid ett läckage att vatten tränger in i angränsande konstruktioner som kan leda till fuktrelaterade skador.
