**Fastighetsuppgifter**

Björknäs 1:527

Spelmansgatan 5

**Besiktningsuppgifter**

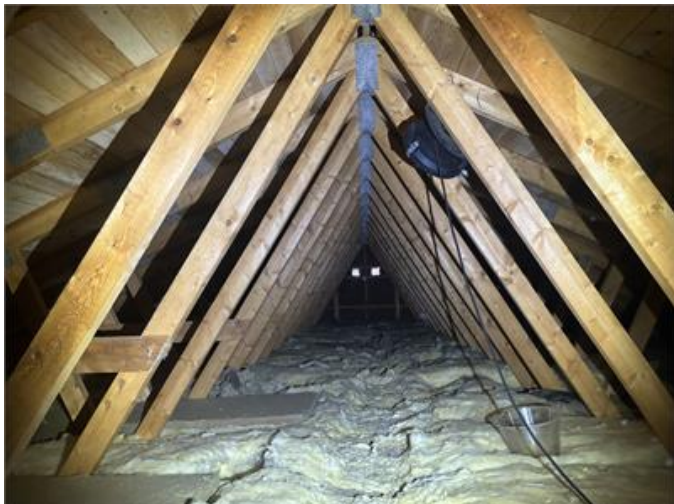
| Besiktningsresultat | | | | | |
|---|---|---|---|---|---|
| Nockvind | | X | | | Mikrobiell påväxt förekommer i begränsad omfattning, vilket bör kontrolleras regelbundet så att skadorna inte förvärras. |

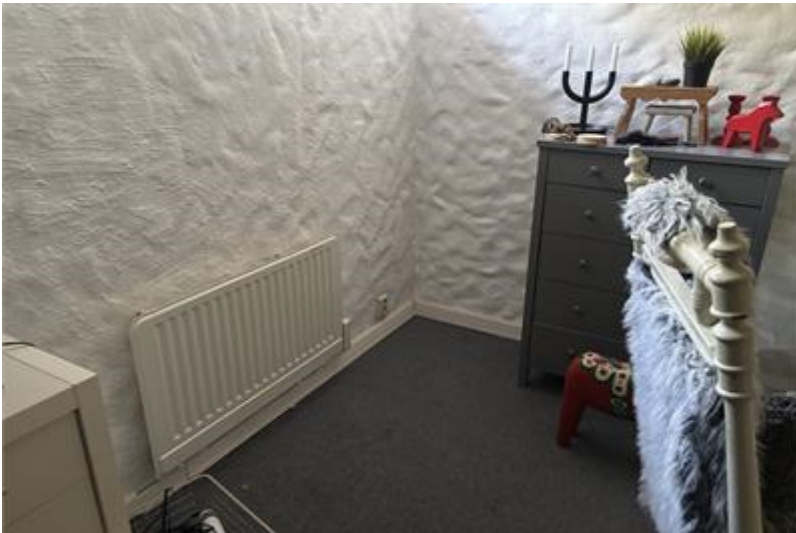
| Byggnadsdel | Uppreglat golv i gillestuga |

Fuktkvoten uppmättes i träregel till 15% FK.

En avvikande lukt förekommer i borrhål.

Det kritiska gränsvärdet för mikrobiell tillväxt brukar anges till ca 17% fuktkvot (FK).

Notera att stickprovsmässig undersökning är utförd samt att mätvärden normalt sett kan variera över årstiderna. För att säkert fastställa konstruktionens kondition och fuktstatus måste en mer omfattande undersökning utföras. Mätvärdet är under gränsvärdet för mikrobiell påväxt.
